Seljevegen 10B, 2409 ELVERUM

**Lys og velholdt 3-roms  
selveierleilighet på bakkeplan  
med attraktiv beliggenhet.**

Tilstandsrapport

# 6. Hovedrapport

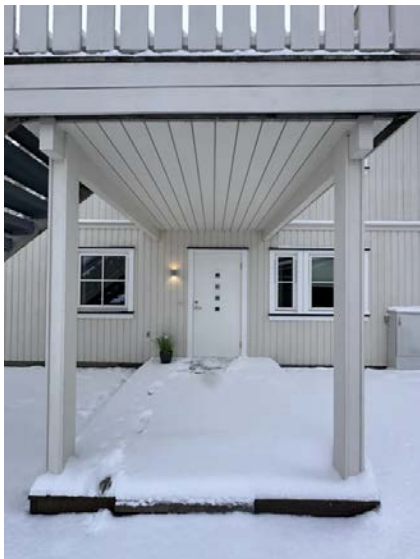
Overbygd platting ved inngangspartiet, impregnert tregulv, størrelse er ca. 6 m².

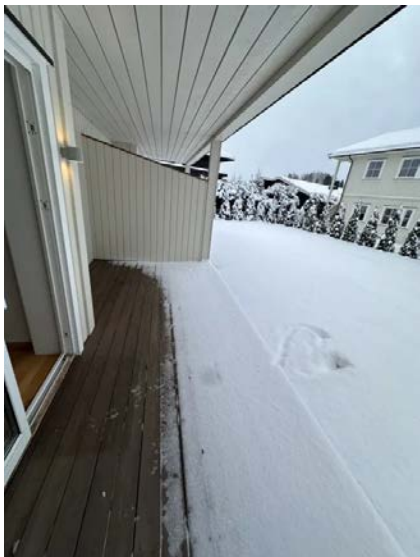
Viser terrasse med adkomst fra stue og terreng.

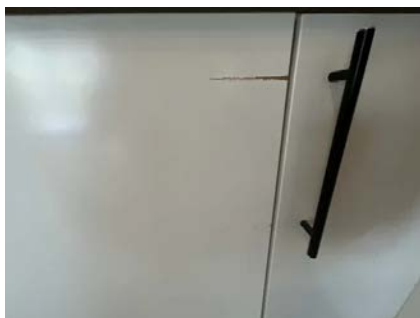
Viser ripe i front på underskap.

Det er ikke påvist tegn på at det er montert komfyrvakt eller lekkasjedeteksjon ved oppvaskmaskin/oppvaskkum, dette er et krav på kjøkkenet utifra alder. Mindre ripe på front registrert.

Kjøkken - Overflater og innredning - Det er ikke påvist tegn på at det er montert komfyrvakt eller lekkasjedeteksjon ved oppvaskmaskin/oppvaskkum, dette er et krav på kjøkkenet utifra alder. Med tanke på sikkerhet anbefales det å ettermontere vannstoppeventil og komfyrvakt.

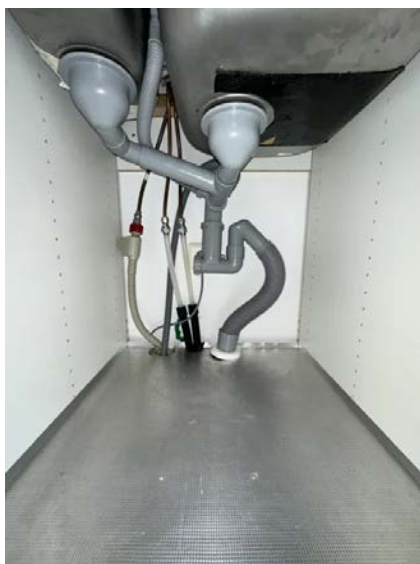
Viser vann og avløpsinstallasjoner under.

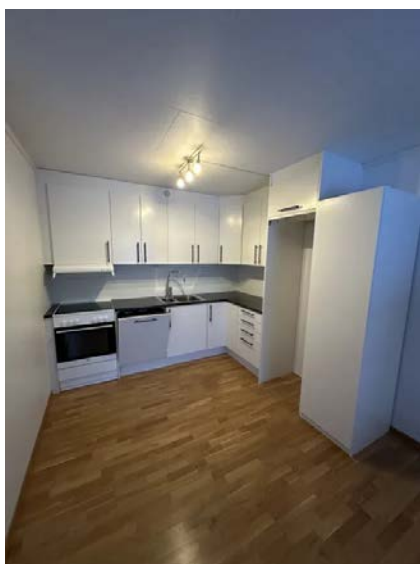
Viser kjøkkeninnredning og hvitevarer.

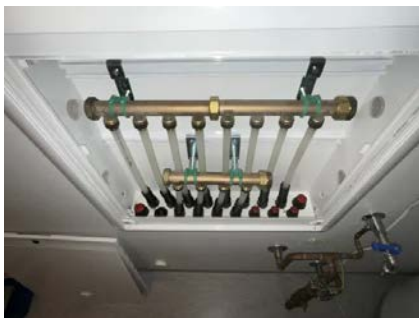
Vannrør med rør i rør system fra fordelerskap plassert teknisk rom frem til sanitærinstallasjoner på baderom, vaskerom og kjøkken. Hovedstoppekran og rørkurser i fordelerskap anbefales merket for god oversikt.

Ingen lekkasjer eller skader ble registrert, generelt anbefales regelmessig testing av hovedstoppekran for å kontrollere at den stenger ved en eventuell lekkasje. Hovedstoppekran og rørkurser i fordelerskap anbefales merket for god oversikt.

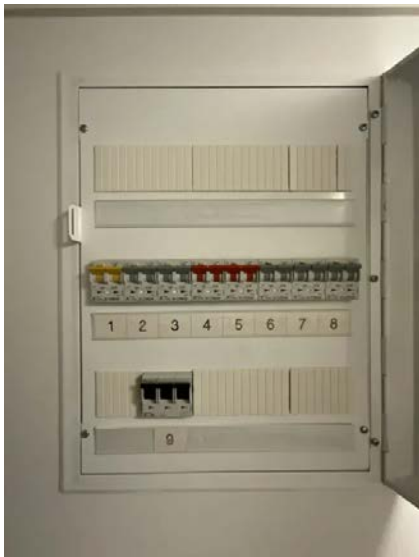
Viser sikringsskap plassert på teknisk rom.

Samsvarserklæring på utført arbeid bør fremskaffes.

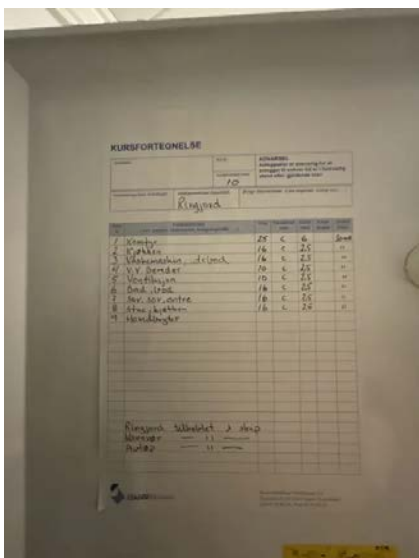
Viser kursfortegnelse.

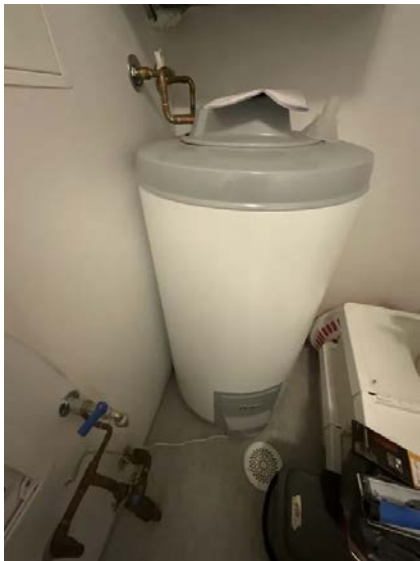
Varmtvannsbereder - Det er ikke påvist tilfredsstillende el-tilkobling av varmtvannstank iht. gjeldende forskrift. Bereder tilkoblet stikkontakt. Det bør etableres tilfredsstillende el-tilkobling etter gjeldende forskrift.

Viser bereder plassert i teknisk rom.

| Bereder tilkoblet stikkontakt. Det bør etableres tilfredsstillende el-tilkobling etter gjeldende forskrift. | |

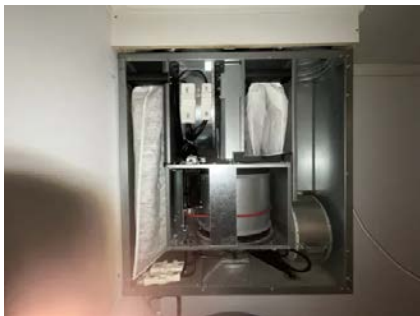
Ventilasjon - Manglende service/vedlikehold. Service på ventilasjonsanlegget anbefales.

Viser ventilasjonsaggregat innvendig.

Service på ventilasjonsanlegget anbefales.

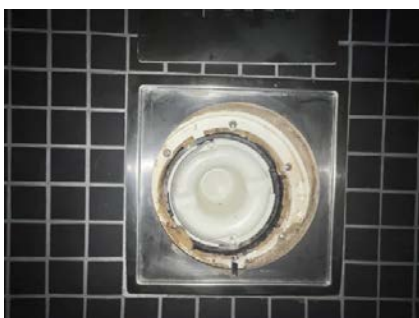
Bad - Overflater - Målt høydeforskjell fra topp flis ved dørterskel til topp slukrist på 20 mm og tilfredsstillende ikke kravet på 25 mm. Fremstår litt under 1:50 fall i dusjonen. Varierende fallforhold ved gulv og stedvis flate partier. Ingen synlig tettesjikt ved dørråpning. Gulvskinne for dusjhjørne danner en sperre mot sluk. Anbefales at det etableres åpning ved skinne eller at det monteres dusjvegger uten gulvskinne. Det ble registrert «bom» i gulvflis ved toalett. «Bom» kan blant annet oppstå visst det ikke er

Viser sluk i dusjsonen.

påført tilstrekkelig med flislim eller at flisa har mistet vedheft til underlaget. Løpende observasjoner anbefales da fliser med «bom» kan løsne over tid.

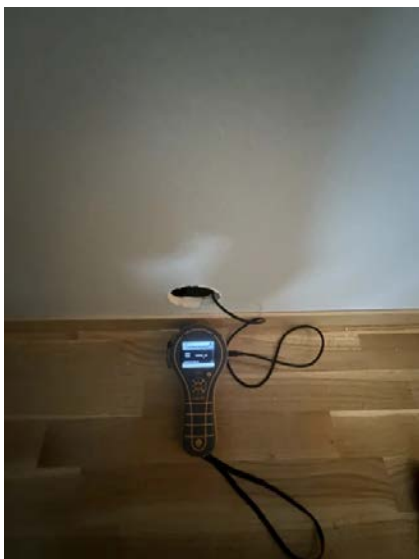
Det er foretatt hulltaking med 73 mm hullbør fra tilstøtende rom (soverom). Undersøkelsen viser ingen tegn til skader eller fukt i konstruksjonen.

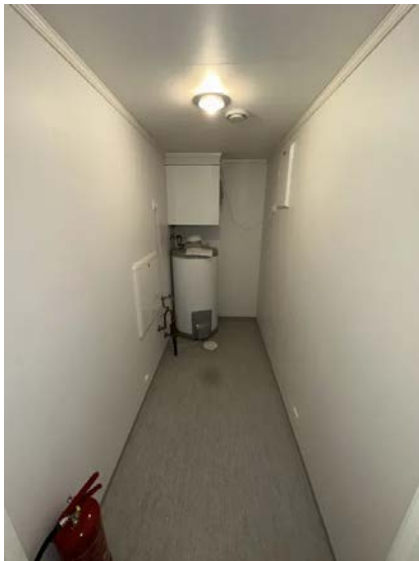
Gulvbelegg med oppbrett. Vegger med malte plater. Himling med folierte takess plater. Rommet er utstyrt med plastsluk i gulv og synlig gulvbelegg under klemming. Installasjoner med varmtvannsbereider, innfelt sikringsskap, innfelt fordelerskap og ventilasjonaggregat. Avtrekk via ventil i himling og tilluft via spalte under dørblad. Sluk og fallforhold til sluk er ikke kontrollert pga manglende adkomst grunnet innbo.

Ingen vesentlige avvik eller skader ble registrert.

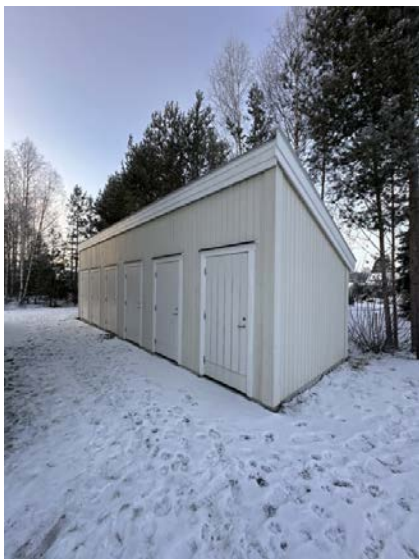
Viser bod i felles uthus.
