Engveien 14, 4326 SANDNES

**Del av tomannsbolig i attraktivt og
veletablert boligområde -
Gangavstand til skole og
idrettsanlegg - 3 soverom**

Befaringsdato: 14.10.2024

Rapportdato: 23.10.2024

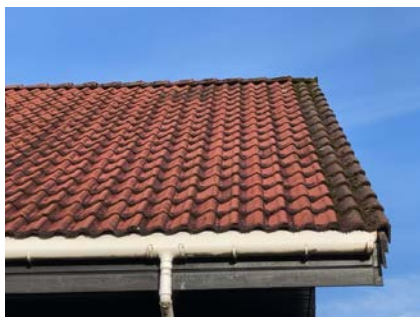
📍 TG 2 Nedløp og beslag

Renner og nedløp i plast.

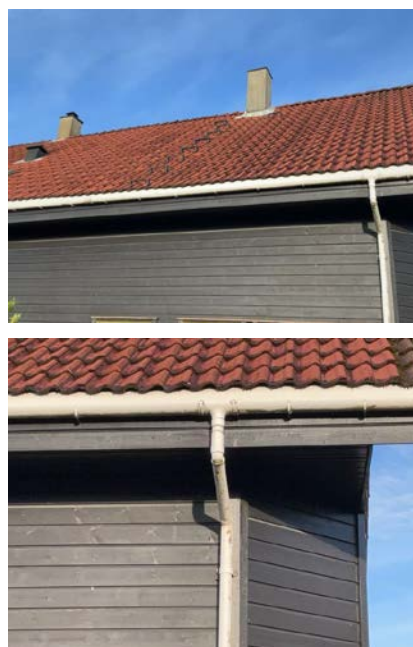
📍 TG 2 Veggkonstruksjon

Veggene har bindingsverkskonstruksjon fra byggeår. Fasade/kledning har liggende bordkledning.

Vurdering av avvik:

- Det er påvist spredte råteskader i bordkledningen.

Det er registrert råteskade i kledning over stuevindu.

- Andre tiltak:
- Råteskadet trekledning må skiftes ut.

Av estetiske årsaker ønsker man ofte å fylle dype hull. Det kan gjøres med linoljekitt eller med en akrylbasert fugemasse før veggen overflatebehandles. Meget dype innslag bør behandles med et sopphekkende påstrykningsmiddel og grunnes med flere strøk oljegrunning før hullene fylles.

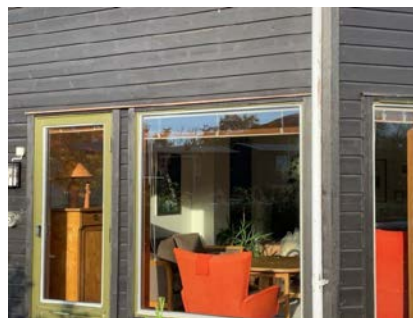
Det er registrert punktert glass i stuevindu på et tidlig stadium.

- Det må påregnes noe vedlikehold og at enkelte vinduer må skiftes ut.
- Vinduer med punkterte/sprukne glass må påregnes skiftes ut, enten hele vinduet eller kun selve glassene.

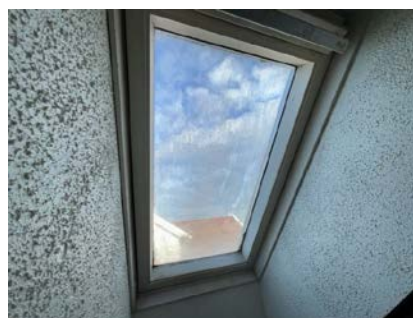
Takvindu på badrom har punktert glass.

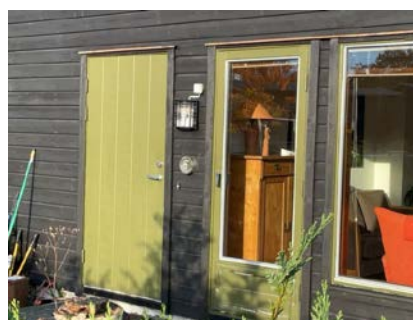
TG 3 Dører

- Det er påvist dør(er) med fukt/råteskader.
- Det er påvist fukt og begynnende råteskader i terrassedør, og noe slitasje på entrédør.

Terrassedøren står foran utskifting.

Kostnadsestimat: 10 000 - 50 000

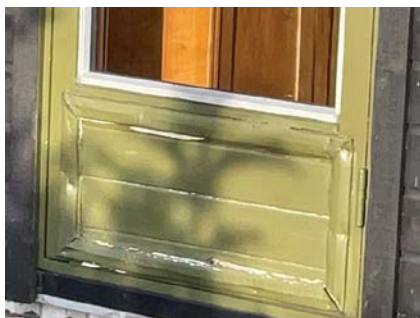
- Det er påvist dør(er) med fukt/råteskader.

Det er påvist fukt og begynnende råteskader i terrassedør, og noe slitasje på entrédør.

Tildels stekt slitt terrassedør, påregnelig med utskifting av denne.

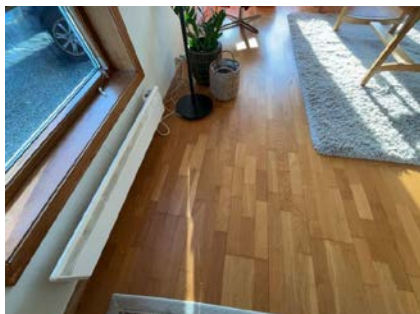
Slitt overflate på furubord i 2. etasje. Knirk i furubord.

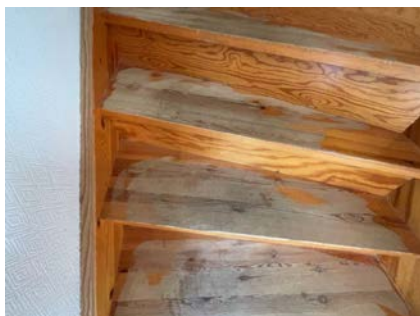
Kontaktperson opplyser at overflater i trinnene på et tidspunkt er forsøkt slipt ned for videre behandling og at dette ikke ble utført.

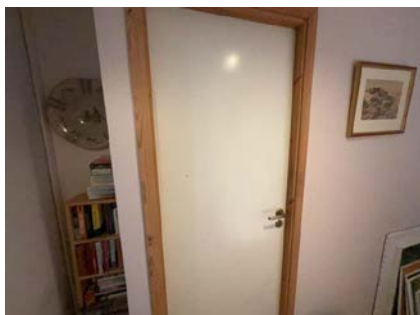
📍 TG 2 Innvendige dører

- Det er avvik:
- Det er varierende slitasje på overflater og enkelte dører har mindre skader.

Oppussing, eventuelt utskifting, av skadede dører vil være naturlig.

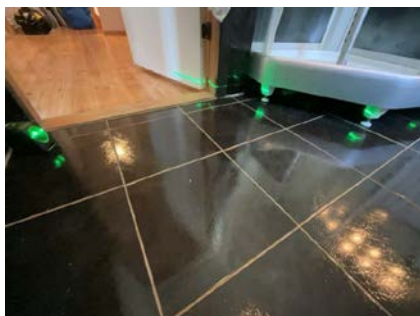
🕒 TG 2 Sluk, membran og tettesjikt

- Det er påvist at høydeforskjell fra topp slukrist til gulv/synlig topp membran ved dørterskel er mindre enn 25 mm.
- Det er påvist avvik i fallforhold til sluk i forhold til krav i forskrift på byggetidspunktet.

- Overvåk tilstanden jevnlig. For å få tilstandsgrad 0 eller 1 må tettesjiktet skiftes ut, men tidspunktet for når dette er nødvendig er vanskelig å si noe om.

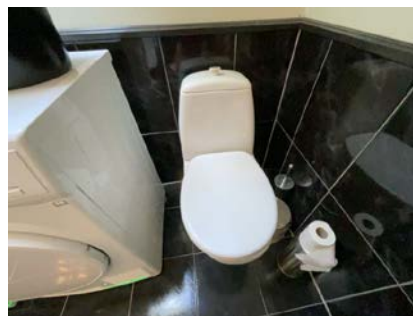
🕒 TG 3 Ventilasjon

- Det er registrert avvik med avtrekk.
- Liten ingen effekt i avtrekksvifte.

Ytterligere undersøkelser bør foretas.

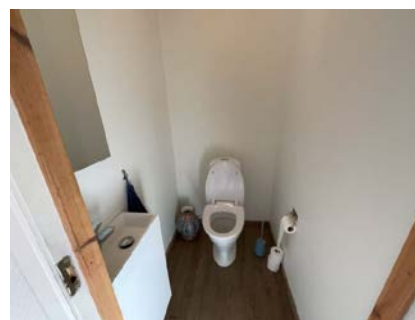
🔧 TG 3 Avtrekk

Defekt avtrekksvifte er årsak til manglende avtrekk fra badet og kjøkken.

Kostnadsestimat: 10 000 - 50 000

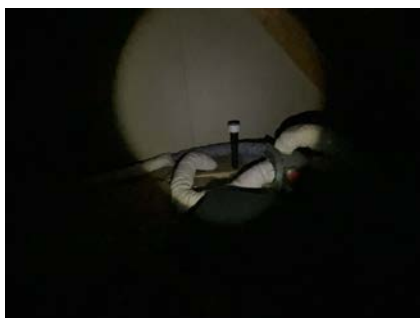
Lufting av avløpsnett via "Durgoverventil" på krypeloft.

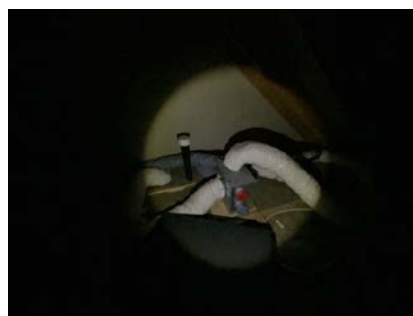
TG 2 Varmtvannstank

Varmtvannstanken er på ca. 200 liter.

- Det bør etableres tilfredsstillende el-tilkobling etter gjeldende forskrift.
- Det er ikke behov for utbedringstiltak siden tanken fungerer i dag, men ut ifra alder kan skader plutselig oppstå på eldre tanker.

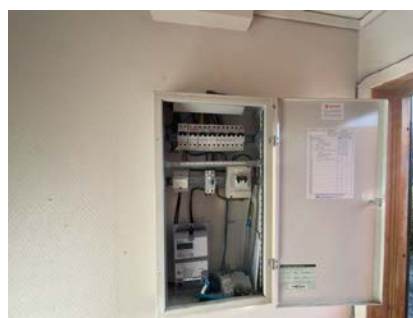
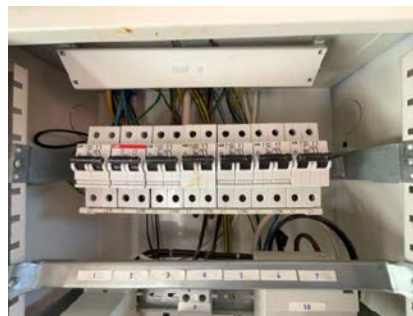
Det er gitt TG 3 ut fra manglende kapsling/tildekning av overside og underside på sikringer i skapet. (Dette avviket lukkes med enkle midler av en elektriker).
