Tinnsjøstrånde 449, 3656 ATRÅ

**Sjarmerende fritidsbolig med flott
beliggenhet på stor tomt med
storslåtte utsiktsforhold**

Tilstandsrapport

Fritidsbolig
Tinnsjøstrånde 449, 3656 ATRÅ
TINN kommune
gnr. 96, bnr. 4

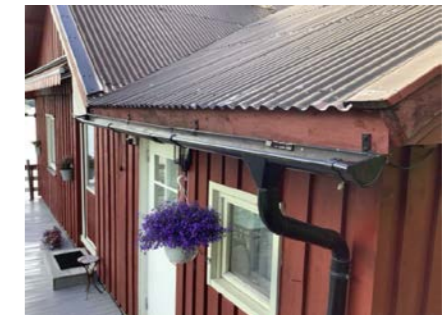
TG 3 Nedløp og beslag

Takrenner og nedløp i lakkert stål.

- Det er påvist avvik i beslagløsninger.
- Det mangler snøfangere på hele eller deler av taket, noe som var krav på byggemeldingstidspunktet.
- Det mangler tilfredsstillende adkomst til pipe for feier.

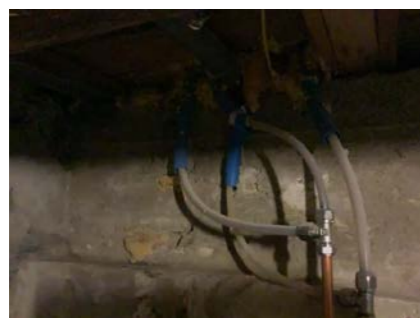
TG 1 Avløpsrør

Det er avløpsrør av plast.

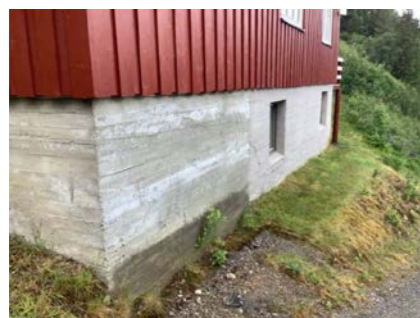
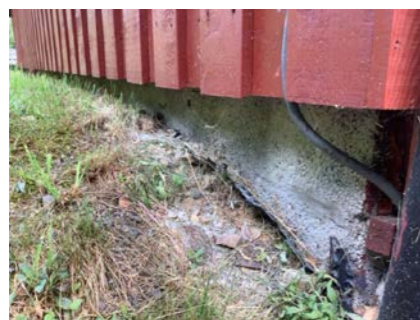
TO 1 Forstøtningsmurer

Forstøtningsmurer er av leca stein og betong.
