Skjøllendgata 5C, 6600 SUNNDALSØRA

**Moderne 3-roms leilighet med  
sørvendt balkong og sentral  
beliggenhet i Sunndalsøra.**

Befaringsdato: 10.12.2025

Rapportdato: 16.12.2025

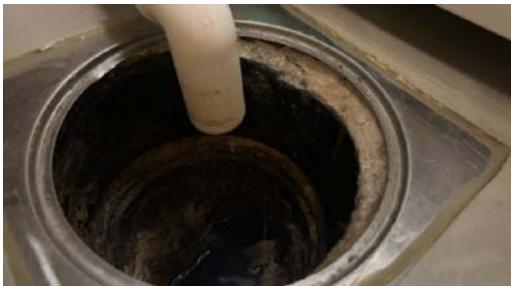
Sluk

Det anses som sannsynlig at det er membran på gulvet, ettersom det ikke er observert skader eller andre forhold som tilsier noe annet. Det har imidlertid ikke vært mulig å bekrefte dette, da slukløsningen er av støpejern og uten klemring.

- Eldre sluk av støpejern er ofte utsatt for rust som kan medføre lekkasjer. Eventuelle lekkasjer kan medføre fuktskader på tilleggende konstruksjoner.

Støpejernssluk har en forventet levetid på om lag 40–50 år, avhengig av bruk og vedlikehold. Etter denne perioden øker risikoen for rust, tæring og lekkasjer betydelig, særlig i overgangene mot membran. Mange eldre bad med støpejernssluk mangler dessuten moderne tettesjikt, noe som øker faren for fuktskader. Ved rehabilitering av bad anbefales det derfor normalt å skifte ut støpejernssluk til nyere løsninger i henhold til dagens våtromsnorm.

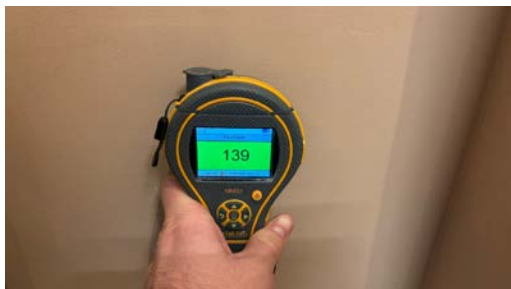
Fuktsøk

Det var ikke mulig å utføre hulltaking i tilstøtende rom, da alle veggene på badet er av betong. Som alternativ er det gjennomført fuktsøk på fuktutsatte områder, spesielt rundt vanninstallasjonene, uten at det ble registrert unormale fuktverdier. Tilstandsgraden er satt basert på fuktmålinger og synlige forhold.

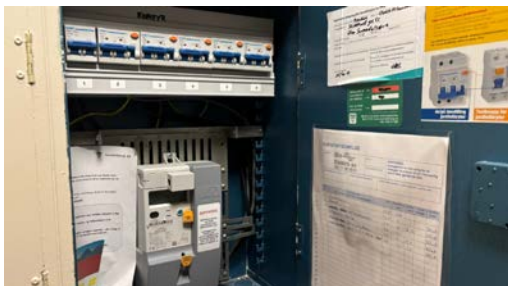
Det elektriske anlegget er vurdert basert på visuell observasjon, da takstingeniøren ikke har elektrofaglig kompetanse. Anlegget fremstår som velfungerende, og det er ikke registrert synlige avvik ved befaringen.

Sikringsskapet er plassert i fellesgangen
