**Stavanger sentrum - Kjøkk  
arealeffektiv leilighet**

Befaringsdato: 23.02.2024    Rapportdato: 26.02.2024    Oppdragsnr.: 12301-2400    Referansenummer: FE1818

Autorisert foretak: Rogaland Takstpartner AS

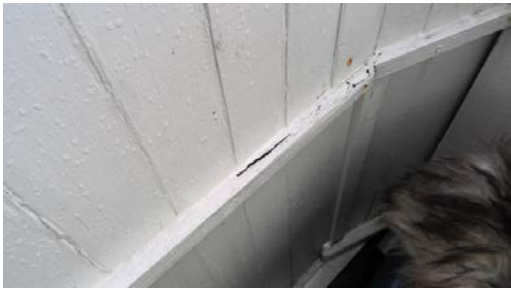
- Det er påvist fukt/råteskader i konstruksjonen.
- Rekkverket er for lavt i forhold til dagens krav til rekkverkshøyder.

- Råteskadede konstruksjoner må skiftes ut.

Kostnadsestimat: 10 000 - 50 000

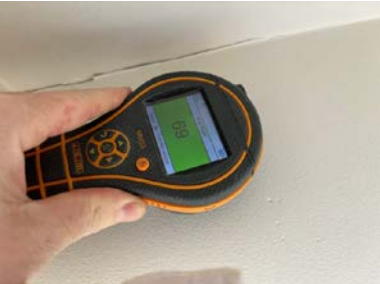
Tidligere målbar fukt bak søyle ved vindu.  
Det ble målt på nytt i det aktuelle området uten at det ble registrert fukt.

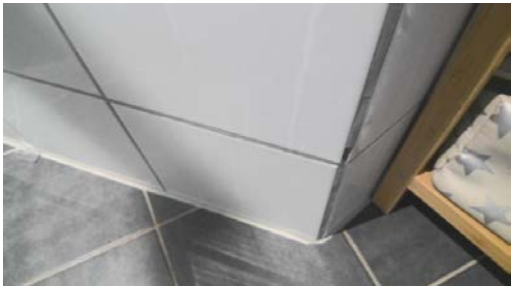
- Det er påvist avvik i fuger.

- Det må foretaes lokal utbedring

Kostnadsestimat: Under 10 000

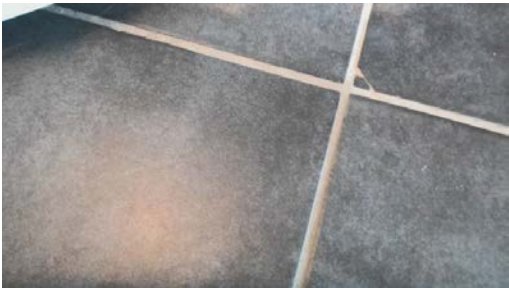
- Det er påvist sprekker i fliser.
- Det er påvist at høydeforskjell fra topp slukrist til gulv/synlig topp membran ved dørterskel er mindre enn 25 mm.

Det er registrert to små skader i gulvfliser.

- Våtrommet fungerer med dette avviket.
