# Tiltalende selveier innredet i 2007. 1 p-plass! Heis/Vedovn/2 soverom. God takhøyde

# Tilstandsrapport

STORGATA 18 1776 HALDEN  
2.ETASJE  
BRA-I: 68 KVM

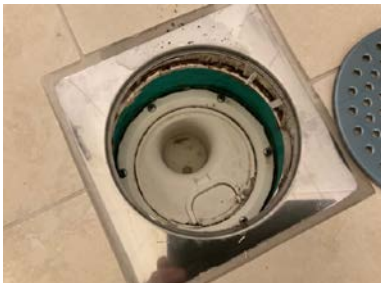
## 2. ETASJE > BAD

- Det er påvist avvik i fallforhold til sluk i forhold til krav i forskrift på byggetidspunktet.

- Til tross for avviket i fall/høydeforskjell til sluk, vil gulvet fortsatt kunne lede vann mot sluket, men med redusert effektivitet. Dette kan potensielt øke risikoen for vannansamling i enkelte områder av badet.
- Et bad med manglende/ redusert fall til sluk blir mindre funksjonelt og sikkert for brukeren. Dette kan medføre stående vann på gulvet, vann som ikke ledes effektivt til sluket, økt risiko for at vann renner ut av rommet og redusert sklisikkerhet på gulvet.

Partiell utbedring av en membran er en lokal reparasjon av et begrenset område av membransjiktet, ofte utført ved å fjerne noen få fliser for å komme til skaden. Dette er en mer kostnads- og miljøvennlig løsning enn å renovere hele badet, men forutsetter at den eksisterende membranen er i god stand, har tilstrekkelig tykkelse, og at det er lett tilkomst til reparasjonsstedet. Prosessen involverer fjerning av skadede fliser, reparasjon av membranen med egnede, godkjente materialer, og deretter gjenoppsetting av flisene.

Dersom arbeidet er gjennomført i samsvar med denne metoden, vil membranen mest sannsynlig være tett i overgangen, men risikoen for lekkasje er uansett høyere ved slike reparasjoner. I dette tilfellet er membranen ikke utbedret i dusjsonen, hvor belastningen er størst, og risikoen vurderes derfor som mer begrenset.

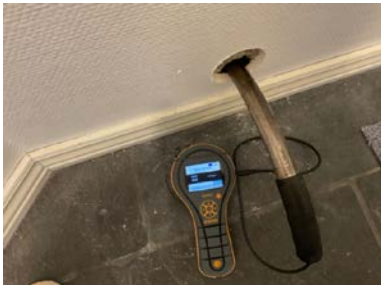
Hulltaking er foretatt fra tilstøtende rom, uten å påvise unormale forhold i våtsone. Våtrommet er også fuktkontrollert med egnet fuktmåleverktøy og det er ikke påvist unormale forhold ved søk etter fukt i relevante våtsoner i gulv og vegger.
