Losveien 10, 4327 SANDNES

**Kjekk selveierleilighet med sentral  
beliggenhet - 2 soverom - carport!**

# Kjekk selveierleilighet med sentral beliggenhet - 2 soverom - carport!

| Tilstandsrapport ..... | 37 |

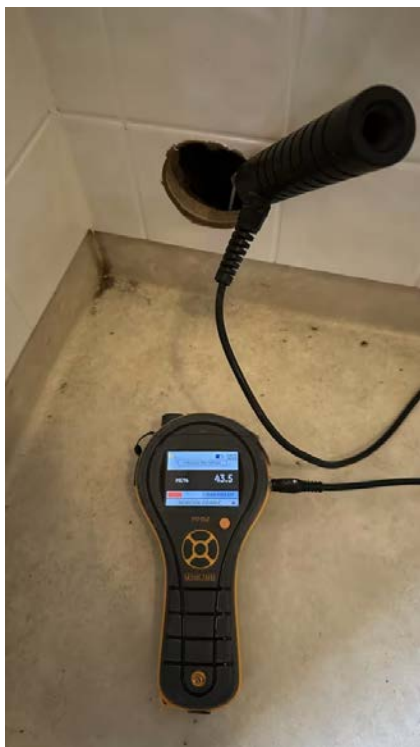
### 6.1 Rom under terreng

Ved fuktmåling i treverk i forbindelse med hulltaking, måles et fuktinnhold som er over faregrensen for utvikling av skader.

Ukjent om dette skyldes fukt fra grunn, men dette er trolig kondensering som følge av mangelfull ventilering. Rommene er ventilert med ventiler i vinduer, som var en godkjent løsning på oppføringstidspunktet. Innvendige dører har ikke tilluftspalter, dette hindrer luftutveksling.

Det påviste fuktnivå gir grunn til å overvåke konstruksjonen for å se utvikling over tid.

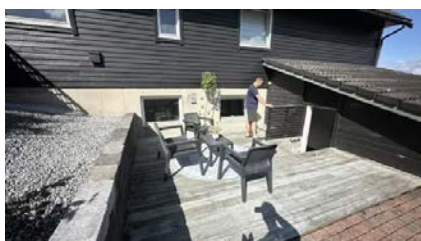
### 6.2 Balkong, terrasse, platting

Registrert tørkesprekker, og noe avskalling i overflater terrasse og rekkverk.

Påregnelig med noe retningsavvik/nedbrytning/råte i treverk/konstruksjoner (søyler, bjelker og reisverk) som står i og nære terrenget. Deler av terrasse synes montert på eksisterende terrasse.

| Type | Terrasse |
|---|---|
| <p><b>TG-3</b></p> <p>Terrasse</p> <p>Registrert tørkesprekker, og noe avskalling i overflater terrasse og rekkverk.</p> <p>Påregnelig med noe retningsavvik/nedbrytning/råte i treverk/konstruksjoner (søyler, bjelker og reisverk) som står i og nære terrenget. Deler av terrasse synes montert på eksisterende terrasse.</p> <p>Rekkverkshøyden er stedvis målt til 95cm. (Dagens krav er 100cm)</p> <p>Trapp fra carport til terrasse mangler rekkverk. Tg:3.</p> <p>Nivåforskjell på mer enn 0,5 meter der det er hardt underlag som betong, asfalt, steinheller, må sikres med rekkverk, gjerde, tett vegetasjon eller liknende.</p> <p>Lav høyde i deler av trapp.</p> | |

For å lukke avviket må høyden på rekkverket heves til dagens krav på 100 cm.

| Type | Terrasse |
|---|---|
| <p>For å lukke avviket må høyden på rekkverket heves til dagens krav på 100 cm.</p> <p>Montere rekkverk på trappe vange.</p> <p>Generell overflatebehandling må påregnes.</p> | |

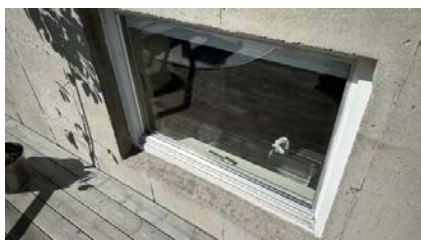
## 6.3 Vinduer og dører

Noe mindre krakelering/avskalling i vinduer som er mye utsatt for sol og fuktighet. God stand ift. alder. Med bakgrunn i alder (isolerglass over 30år) og det vil være risiko for at vindusglass punkterer. Ytterdør entre tar i karm, behov for en mindre justering. Normal tid før utskifting av stålvinduer/ aluminiumsvinduer er 30 - 50 år.

| <p>Vinduer med 2-lags glass.</p> <p>Ytterdør med 3-lags glass.</p> | |

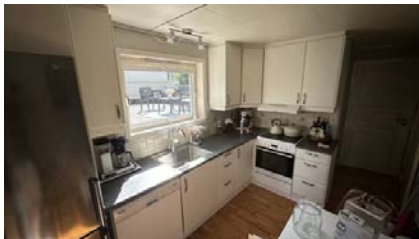
## 6.5 Kjøkken

Avløpsrør under kjøkkenvask bør etter strammes med jevne mellomrom, dette fordi disse over tid glir fra hverandre ved bruk av varmt og kaldt vann, og kan forårsake fuktskade i skap og eventuelt nærliggende gulv.

Anbefaler å forsegle/impregnere skadet laminering for å hindre videre utvikling.

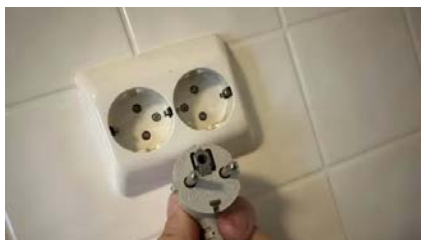
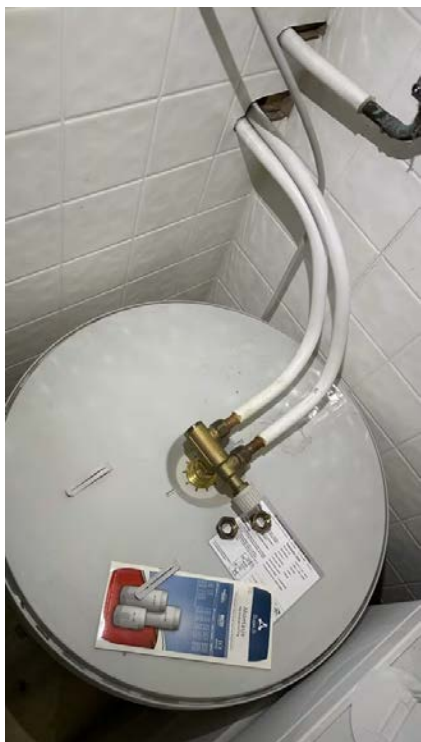
## 6.11 Varmtvannsbereder

Bereder fra 2008, ingen spesielle avvik registrert utover noe iring på kobberrør, og manglende fast tilkobling. Utstyr sanitær installasjoner. Normal levetid for v.v beredere elektrisk er 15 til 25 år. Normal levetid for blandeventil for beredere er 10 til 25 år.

| Vaskerom | |

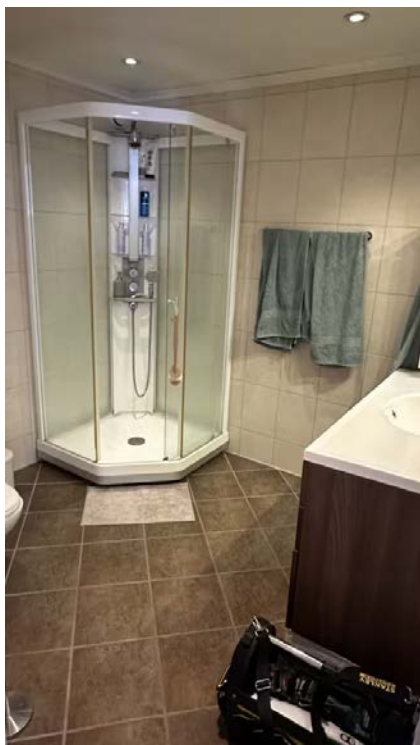
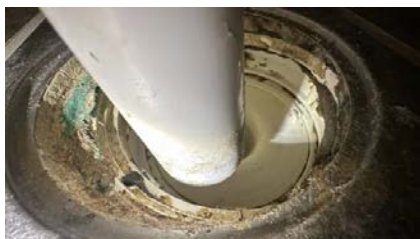
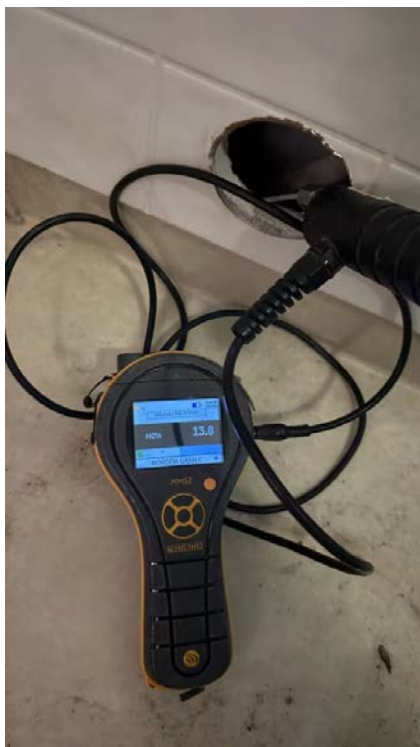
## 6.13 Våtrom: Bad

Er det registrert riss, sprekker i fuger, bom (hulrom) under flis? Ja

Flislagte overflater.  
Merknader:  
-Riss i deler av fuger, bom/hulrom i øvre del av flislagt sistene. Funksjon ivaretatt, ingen umiddelbar behov for tiltak.

| Oppsummering av membran, tettesjikt og sluk | TG-2 |
|---|---|
| <p>Nærmere kontroll av sluk og tettesjikt under dusjkabinett.</p> <p>Løsningen/utførelsen rundt avløpsrør under servant gir fare for fukt inn i konstruksjoner. Lokal utbedring må vurderes.</p> | |

| Oppsummering av sanitærutstyr | TG-2 |
|---|---|
| <p>Det er ikke etablert noen dreksåpning for synliggjøring av eventuelle lekkasjer fra innebygget sisterner til klosett, og det er ikke forevist noen dokumentasjon på annen godkjent løsning.</p> <p>Krakelering i overflate servant.</p> <p>Avskalling i nedre del av speil.</p> <p>Riss i fuge i overgang toalett/innbygget sisterner.</p> <p>Sanitærutstyr forøvrig fremstår i normal stand.</p> | |

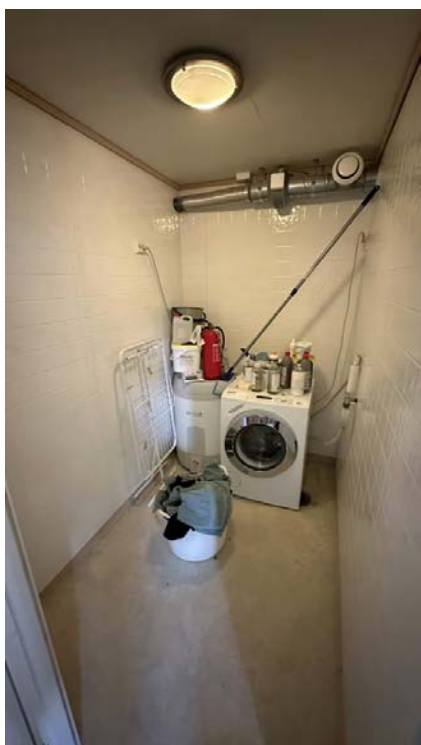
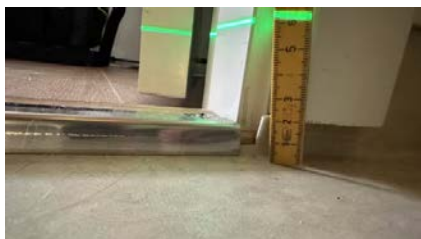
**6.14 Våtrom: Vaskerom**

Belegg på gulv og våtromsplater på vegg.  
Utstyr: Vannuttak for vaskemaskin, bereder og stoppekran.  
Mekanisk avtrekk.  
Ca 25 mm fall fra topp slukrist til belegg ved dørterskel.

-Gulvet har fall til sluk, men dette er mindre enn referansenivået.

Det er liten høydeforskjell fra topp sluk til tettesjikt ved døråpning og det er risiko for at eventuelt lekkasjevann renner ut gjennom døråpning. (Oppbrett av membran ved dør er mindre enn 15 mm.)

Tilstandsgrad 2 er satt med bakgrunn i alder på sluk og tettesjikt, og derav økt risiko for lekkasjer.

Våtrom fungerer med dagens tilstand, men iht. alder anbefales og påviste mangel anbefales det oppgraderinger.

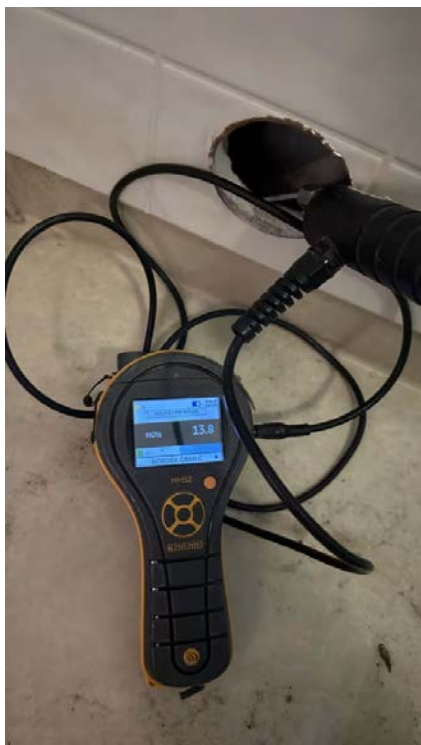
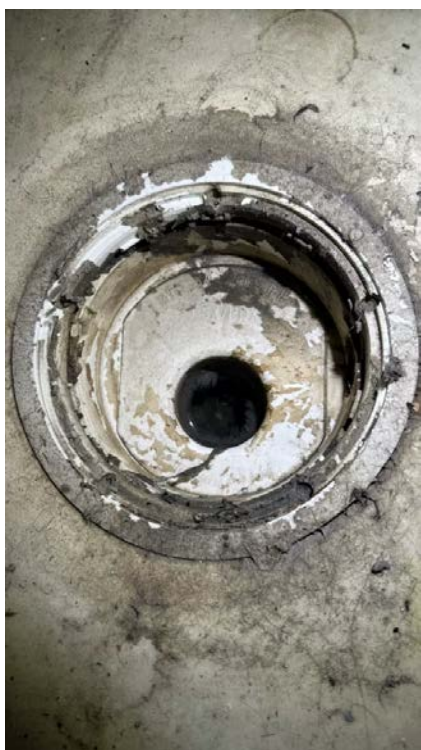
Det er liten høydeforskjell fra topp sluk til tettesjikt ved døråpning og det er risiko for at eventuelt lekkasjevann renner ut gjennom døråpning. (Oppbrett av membran ved dør er mindre enn 15 mm.)

Tilstandsgrad 2 er satt med bakgrunn i alder på sluk og tettesjikt, og derav økt risiko for lekkasjer.

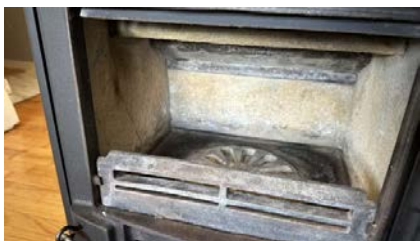
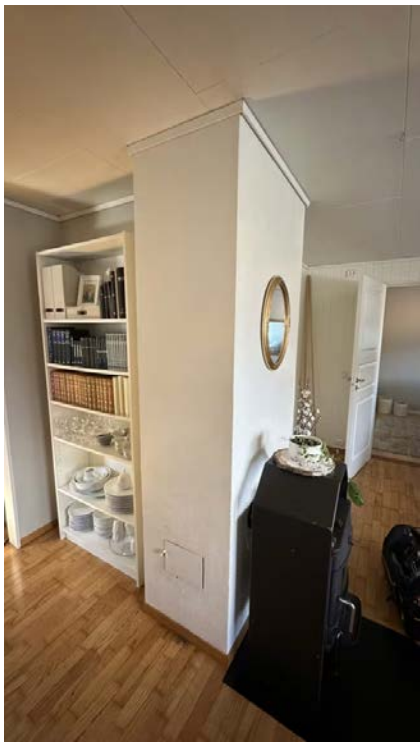
-Sprekk i brannplate i vedovn.

-Det registreres kort avstand mellom sotluke og brennbart materiale. Avstandskravet er 30 cm.

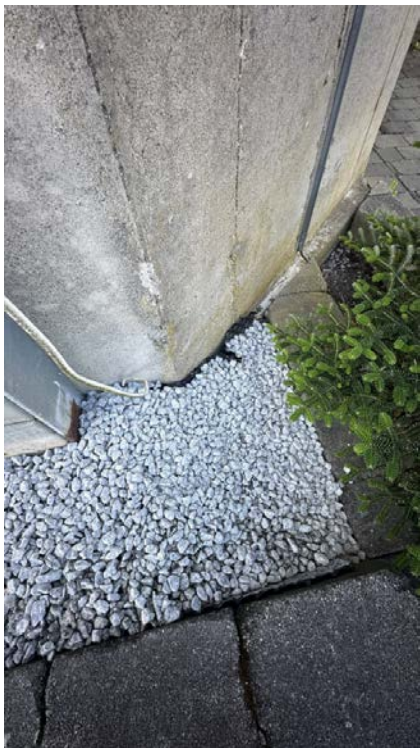
## 6.17 Øvrig: Utvendig

Mur/forstøtningsmur av kubbestein.

Sig i mur ved terrasse, noe retningsavvik i mur ved gårdsrom.

Grunnmurplast er enkelte steder ikke avsluttet med klemlist. Dette kan føre til at overflatevann/regn kan komme mellom mur og grunnmurplast og føre til fukt i nedre del av vegg. Dette vises som oftes som saltutslag i åpen vegg.

-Setningsriss/sprekk i under stuevindu nord, trolig oppstått ved oppføring. Ingen registrert innvendig følgeskade.
