# Tilstandsrapport

Eiet seksjon

Ormerudveien 8 D, 1410 KOLBOTN

Befaringsdato: 17.02.2026

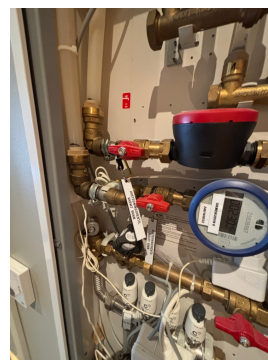
### TG 1 Vannledninger

Innvendige vannledninger er av plast (rør i rør). Det er besiktiget i rørskap. Stoppekran i rørskap i entre.
