Bokfinkvegen 81, 2209 KONGSVINGER

**Flott og særegen 4-roms leilighet
med nytt bad *Garasje * Solrik
balkong**

Tilstandsrapport

BOLIGBYGG MED FLERE BOENHETER

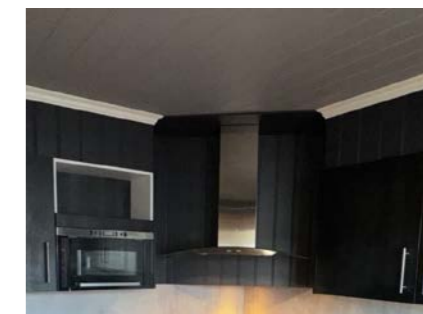
Åpne hull på hver side av rørskap.

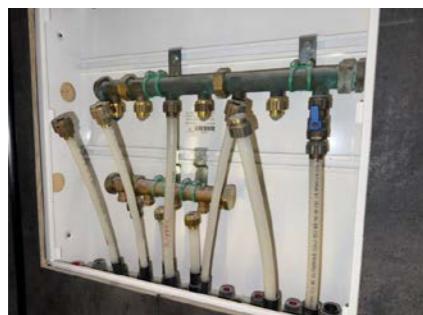
Ved evt. lekkasje vil vann renne ut kjøkkenbenk før vannfordelingskap på bad.

Ingen tettemuffer i enden av varerør i kjøkkenbenk.

Irr på samlestock. Konsekvens/tiltak: Det må monteres tettemuffer i enden av varerørene. Ved evt. lekkasje vil vann renne ut kjøkkenbenk før vannfordelingsskap på bad. Rørskap må utbedres slik at evt. vannsprut ikke går inn i veggkonstruksjon. Nærmere undersøkelse av røropplegg/anlegg må sjekkes av fagperson. Selger opplyser om at det er forbedret oppheng under kum på kjøkkenet etter at takstmannen var på befaring.

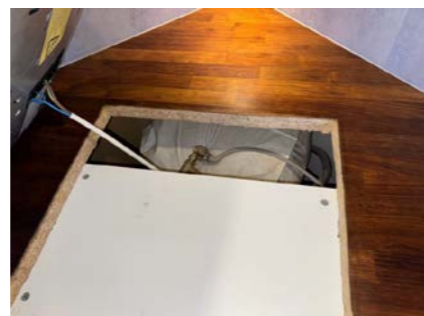
- Det er ikke påvist tilfredsstillende el-tilkobling av varmtvannstank iht. gjeldende forskrift.
- Det er påvist andre avvik:

Liten plass for inspeksjon

- Det bør etableres tilfredsstillende el-tilkobling etter gjeldende forskrift.

Det bør etableres tilfredsstillende tilgang til VV-bereder og stikkontakt for å kunne foreta jevnlig kontroll etter varmegang.

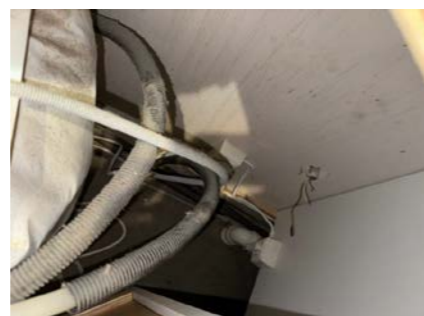
VV-bereder via skjult stikk (utilgjengelig)

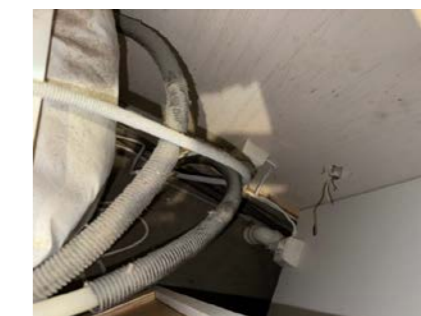
Utett rørgjennomføring i el-skap

Utilgjengelige stikkontakter og uisolerte løse ledninger

Avvik som er påvist i el-kontrollen fra Hagen og Lindstad AS utført den 28.08.2024 må utbedres.
