Tilstandsrapport

Boligbygg med flere boenheter

Gamle Riksvei 363A, 3055 KROKSTADELVA

Befaringsdato: 10.09.2024

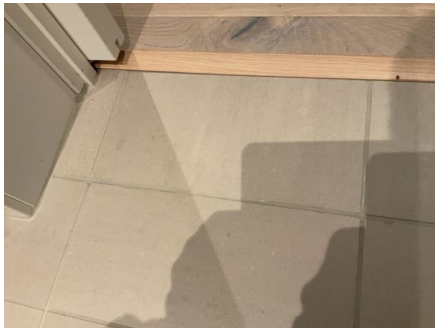
TG 1 Overflater Gulv

Gulvet er flislagt. Rommet har elektriske varmekabler.

Nedsenket dusjsone med mosaikflis.

Registrert tilfredsstillende fall / høydeforskjell gulv ved terskel - slukrist på 45 mm. Krav / anbefaling min. 25 mm.

Registrert hull lyd under fliser ved dør. Ingen tegn til riss / løse fliser.

Det er benyttet silikonfuge på aktuelle fliser.

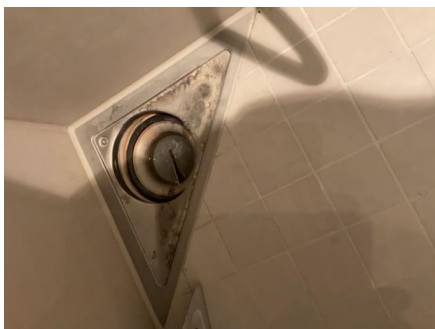
TG 1 Sluk, membran og tettesjikt

Det er nyere stålsluk og smøremembran med dokumentert utførelse.

Dokumentert utførelse med ref. midl brukstillatelse / ferdigattest og krav til uavhengig kontroll.

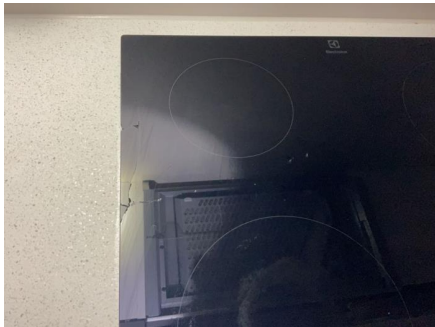
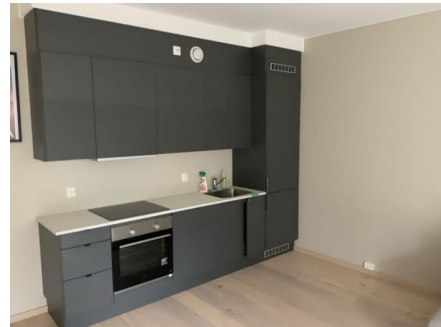
TG 2 Overflater og innredning

Sigdal kjøkken.
Kjøkkenet har innredning med glatte fronter. Benkeplaten er av laminat.
Det er kjølfryseskap, oppvaskmaskin, induksjonstopp, stekeovn, vannstoppsystem og komfyrvakt.

Skade på platetopp.

Kan påregnes byttet.

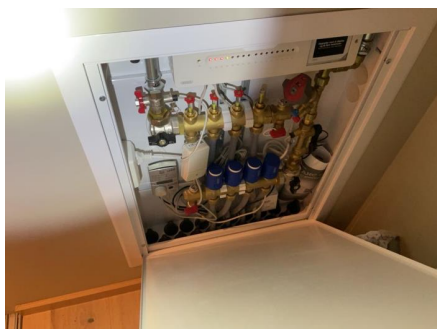
TG 1 Vannbåren varme

Vannbåren varme i boligen.
Termostat i entre, stue/kjøkken og soverom.
