Salgsobjekt: Enebolig
Eierform: Eiet
Byggeår: 2016
BRA-i/BRA Total 183/183 kvm
Tomtstr.: 499 kvm
Soverom: 4
Antall rom: 7
Gnr./bnr. Gnr. 96, bnr. 946
Oppdragsnr.: 1411260169

Moderne enebolig med sjøutsikt og fantastiske solforhold - Takterrasse på 43 kvm - Garasje m/lader

Velkommen til Dvergsnesstien 40 - en enebolig over tre plan med sjøutsikt, takterrasse og opparbeidede uteområder i etablert boligområde på Dvergsnes.

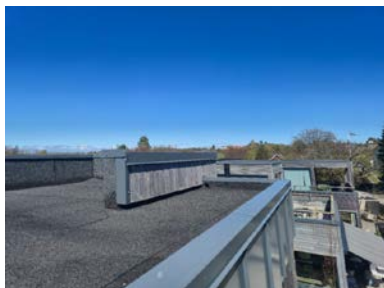
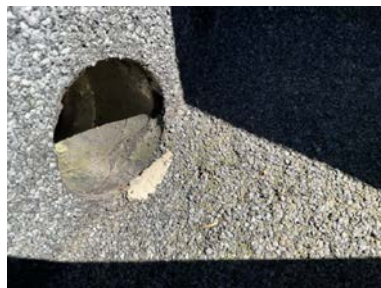
TG 1 Nedløp og beslag

Fra tilgjengelige inspeksjonspunkter ble det ikke registrert vesentlige skader eller avvik på befaringstidspunktet. Bygget ligger i et område som vurderes å være værutsatt med påvirkning fra vind/nedbør. Slike forhold kan over tid medføre økt belastning på beslag.

Dersom renner eller beslag ikke fungerer tilfredsstillende kan dette føre til at vann trenger inn i takkonstruksjon eller fasade, noe som over tid kan gi fuktpåvirkning og skader i underliggende konstruksjoner.

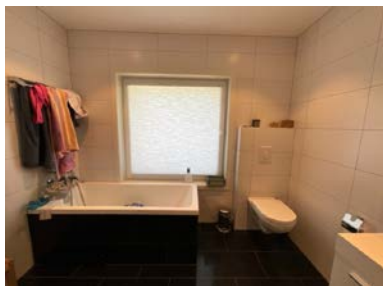
2. ETASJE > BAD

- Det er vindu/dør med ikke fuktbestandige materialer i våtsonen (ved vask, dusj, badekar, osv.), løsningen eller byggematerialet er uegnet.

- Dersom det ikke gjøres tiltak, kan dette medføre oppfuktning, oppsvelling og forringelse av materialer over tid og fuktskader på tilstøtende konstruksjoner.

Forsiktighet anbefales ved bruk da den valgte løsningen (vindu i våtsonen for badekaret) gir fare for fukt/vann i bakenforliggende konstruksjoner.

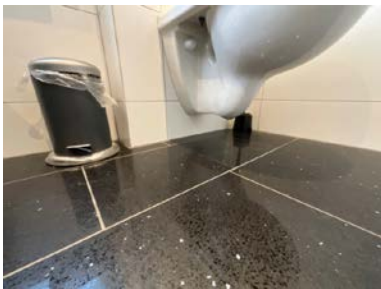
2. ETASJE > BAD

Hulltaking er foretatt uten å påvise unormale forhold. Hulltaking er foretatt på soverommet, måling utført i bunnsvill mot badet. Fuktkvotemåling (vekt%) i konstruksjonen ble målt til under 6.

Hulltaking gir begrenset adgang til visuell kontroll/måling av et lokalt område på badet, og det kan dermed ikke med sikkerhet utelukkes at det foreligger skjulte avvik eller skader i øvrige deler av konstruksjonen.

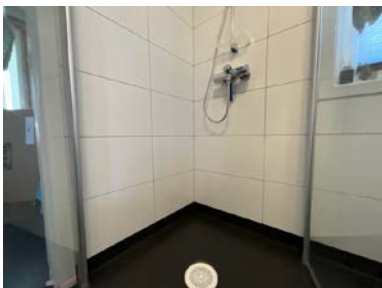
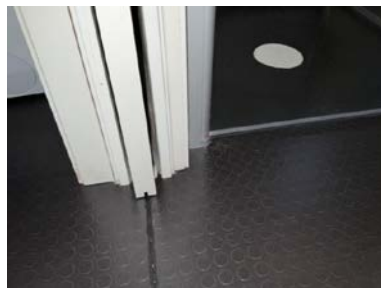
1. ETASJE > BAD/VASKEROM

Ukjent løsning ved døren, forsiktighet ved bruk anbefales.

- Det er ikke påvist tilfredsstillende løsning for å synliggjøre lekkasje fra innebygget sisterner.

- Uten dreneringsløsning/lekkasjesikring kan lekkasjer pågå over lang tid uten å bli oppdaget. Dette kan føre til omfattende fuktskader i omkringliggende byggematerialer.
