Granlien 21, 5105 EIDSVÅG I ÅSANE

**EIDSVÅG | Flott enebolig med 5  
soverom og garasje med rolig og  
sentral beliggenhet | Meget  
barnevennlig | Utsikt**

# Tilstandsrapport

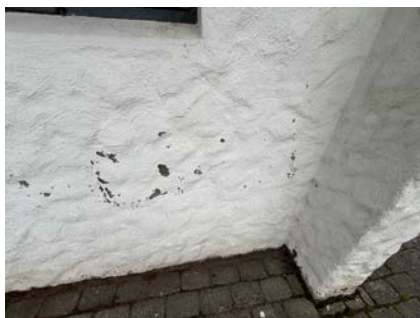
Noe flassing og mindre sprekker i puss

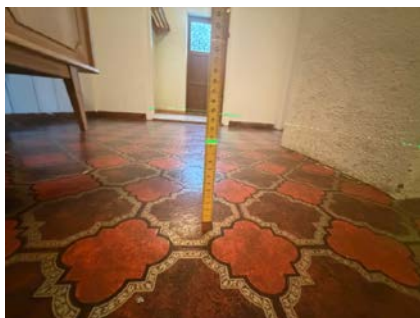
Gulv mot grunn i betong, etasjeskiller er av trebjelkelag. Kontrollert med laser.

Det er avvik på "kjellerstue" øvrige gulv er innenfor tillate måleavvik.
