Hukusjøvegen 7, 2266 ARNEBERG

# Tilstandsrapport

Enebolig  
  Hukusjøvegen 7, 2266 ARNEBERG  
  ÅSNES kommune  
  # gnr. 144,144, bnr. 16,37, snr. 0,0

Befaringsdato: 26.02.2025

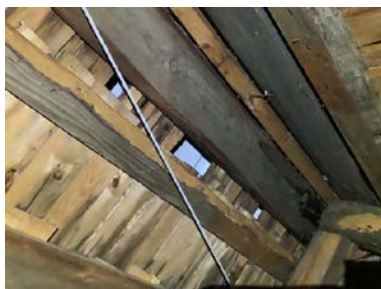
Bildet viser at undersiden av taktekingen er synlig fra loftet.

Taktekking bør skiftes ut og tett undertak må monteres. Kostnadsestimat gjelder montering av undertak da takteking allerede byttes ut.

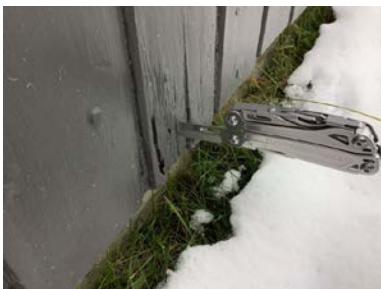
- Det er påvist spredte råteskader i bordkledningen.

Bildet viser eksempel på spredte råteskader i bordkledningen.

- Råteskadet trekledning må skiftes ut.

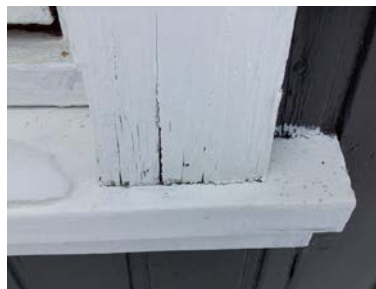
Omramming rundt vinduer er ført helt ned til vannbrett. Dette har ført til oppsprekking og spredte råteskader. Maling bobler stedvis på bordkledningen, og dette kan skyldes at vegger tidligere er behandlet med linoljemaling.

Bildet viser at omramming er ført helt til vannbrett, og dette har ført til oppsprekking.

Det bør etableres spalte mellom omramming og vannbrett slik at fukt ikke kan trekkes opp fra vannbrett. Det bør etableres større avstand mellom veggkonstruksjoner og terreng.

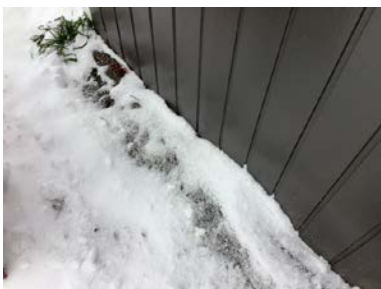
Boligen har vegger av bindingsverkskonstruksjon fra byggeår utvendig kledd med stående bordkledning. Bordkledning er nylig vedlikeholdt. Vegger er stedvis ført nært terreng, og dette medfører økt risiko for råteskader.

Bildet viser at deler av veggkonstruksjonen er ført nært terreng.

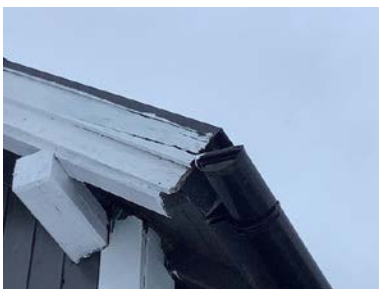
Det er påvist råteskadet vindski.

Bildet viser råteskadet vindski.

Råteskadet vindski bør skiftes ut.

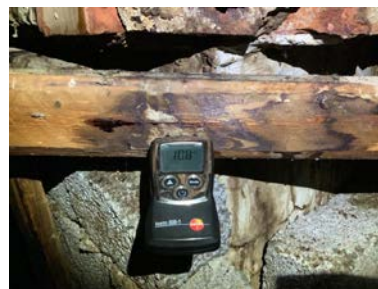
Det er påvist misfarget treverk rundt pipe, og dette skyldes enten utett beslag eller at pipe trekker til seg fukt i våte perioder.

Bildet viser misfarget treverk ved pipe, og at det måles tørt.

Loftet må undersøkes ved forskjellige klimatiske forhold for å oppdage eventuelle kondensdannelser eller lekkasjer.

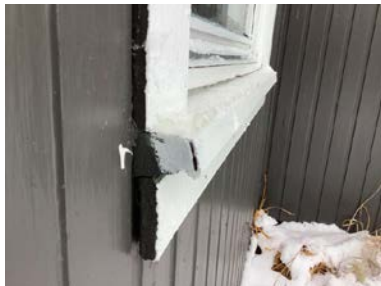
Det er feil fallforhold på vannbrett, og dette har ført til vannansamling og isdannelse. Dette medfører økt risiko for råteskader i omramming.

Bildet viser feil fallforhold på vannbrett.

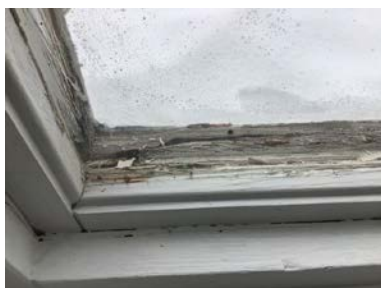
Bildet viser misfarget treverk mellom koblede glass.

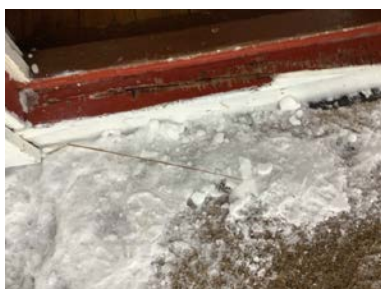
Bildet viser sprukket dørterskel.

Dører er modne for utskifting.

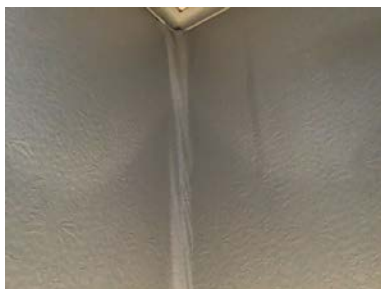
Bildet viser eksempel på at tapet bølgjer seg i hjørner.

Enkelte overflater er modne for oppussing og omfang kan styres av egne ønsker.

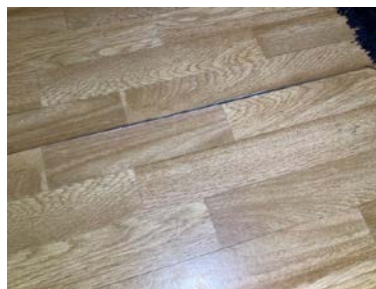
Bildet viser løs gulvbeleggskjøt.

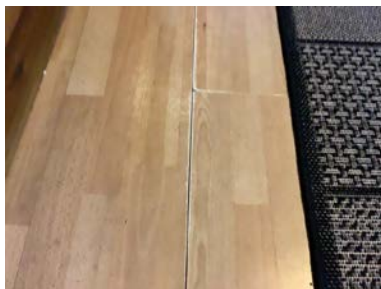
Bildet viser slipp i langsgående laminatskjøt.

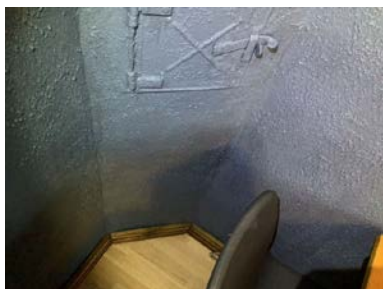
Bildet viser at det mangler ildfast plate på gulv under sotluke.

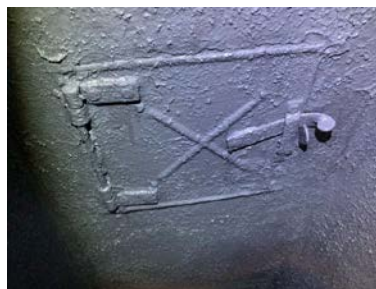
Bildet viser at sotluke er overmalt, og denne lot seg ikke åpne.

Sotluke må utbedres slik at denne kan åpnes.

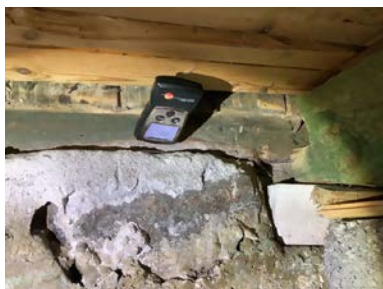
Det er påvist fukt i bærebjelke ved luke, men det er ikke oppdaget synlige fuktskader.

Bildet viser fuktmåling og at det måles over 28 vektprosent fukttinnhold i bærebjelke.

- Ut ifra visuelle observasjoner fra de besiktigede områdene, gir det grunnlag for å forsøke å foreta grundigere undersøkelser i de mindre tilgjengelige områdene. Det kan ikke utelukkes skader i disse områdene.

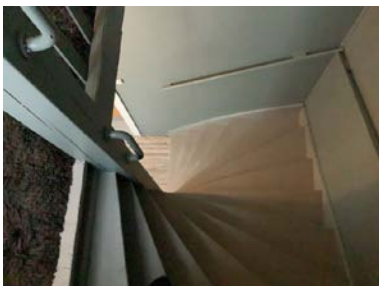
Bildet viser at trapp er bratt, og lite egnet mellom boligrom.

- Trappen må påregnes skiftes ut.
- Det er ikke krav om utbedring av rekkverkshøyder opp til dagens krav.
- Det er ikke krav om utbedring av åpninger opp til dagens krav.

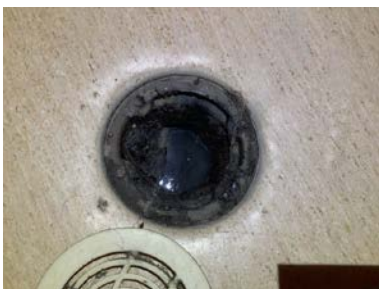
Bildet viser plastsluk og at vinylbelegget er ført under slukets klemring.

- Våtrommet må totalrenoveres. Alle forhold med tettesjikt, våtzone, sluk m.m. må dokumenteres.

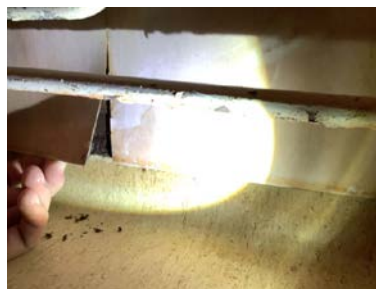
Det er påvist fuktskadet baderomsplate i dusjhjørnet.  
Vindu er plassert i den definerte våtsonen.  
Det er påvist utett sveis i hjørne på gulvbelegg.  
Badet har bare naturlig ventilasjon.  
Forventet brukstid har passert for sanitærinstallasjoner.

Bildet viser fuktskadet baderomsplate i dusjsonen.

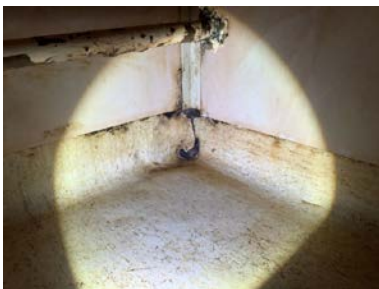
Bildet viser utett sveis i gulvbelegg.

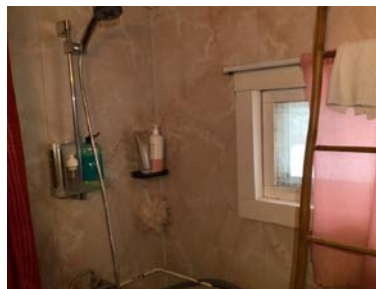
Bildet viser at vindu er plassert i den definerte våtsonen.

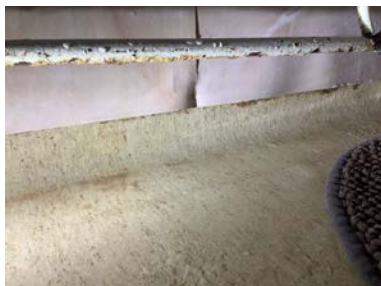
Det er påvist baderomsplater med fuktskader, og da må det også forventes fuktskader i vegg.

Fuktskadet baderomsplate.

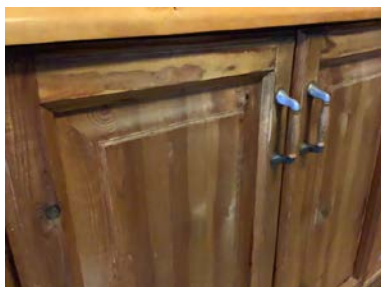
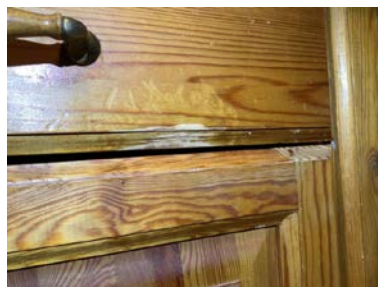
Bildene viser eksempler på normal bruksslitasje.

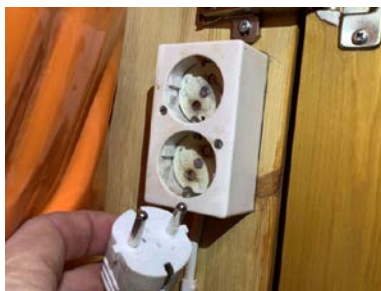
Bildet viser utilfredsstillende el-tilkobling av varmtvannstank, og at det er tegn til varmgang i stikkontakt.

- Det bør etableres tilfredsstillende avrenning eller lekkasjesikring ved varmtvannstank.
- Det bør etableres tilfredsstillende el-tilkobling etter gjeldende forskrift.

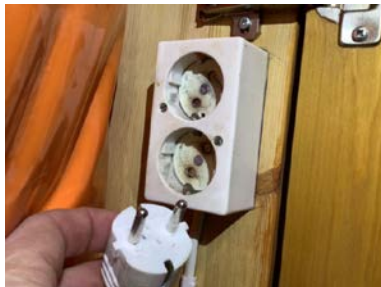
Bildet viser tegn til varmgang på stikkontakt.

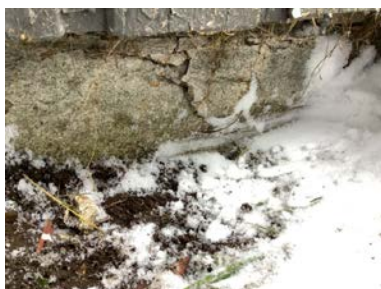
- Det er registrert skråriss som er symptom på setninger.

Bildet viser skråriss i ringmuren.

Ringmuren bør undersøkes da tomten er snøfri.

Utvendig forsegling av riss og sprekker for å forhindre frostspreng og følg med på forholdet.

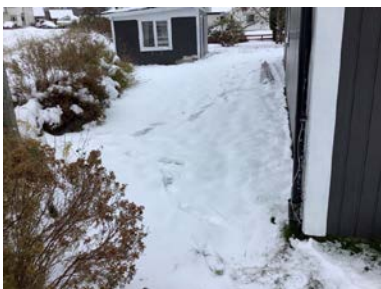
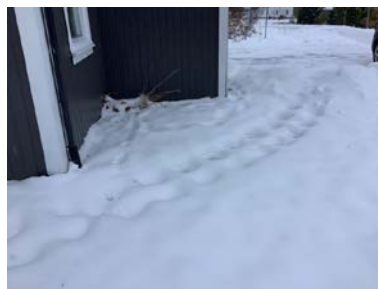
Bildene viser at det ikke er tilfredsstillende fall fra bolig.

Terrengjustering bør utføres for å etablere tilfredsstillende fall fra boligen. Tilfredsstillende fall vil være minimum 1:50 i en avstand på minimum 3 meter fra boligen.
