Inge Krokanns veg 15C, 7340 OPPDAL

## Unik og betydelig oppgradert sentrumsleilighet

| Tilstandsrapport | 41 |

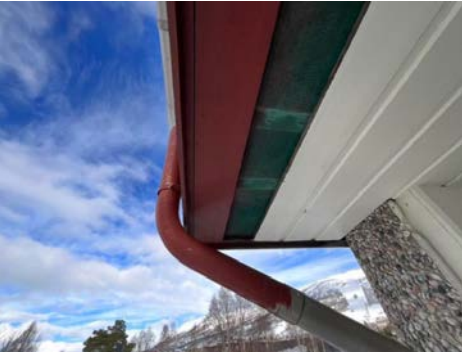
Takkonstruksjonen i sperrekonstruksjon med svakt skrånende takvinkel.  
Tilgang til kaldloft via luke inne på bod. Det er begrenset tilgang til å se hele konstruksjonen og det er kun tatt vurdering fra stige i luken. Det registreres enkelte fuktmerker i undertaksbordene men ikke synlige tegn til pågående lekkasjer. Det opplyses at taktekingen er av nyere dato en byggeår og fuktmerker kan stamme fra senere tid. Det registreres luftespalter i raftkasser på bygget. Anbefaler konstruksjonen jevnlig kontrollert.

Lufting av takkonstruksjon.

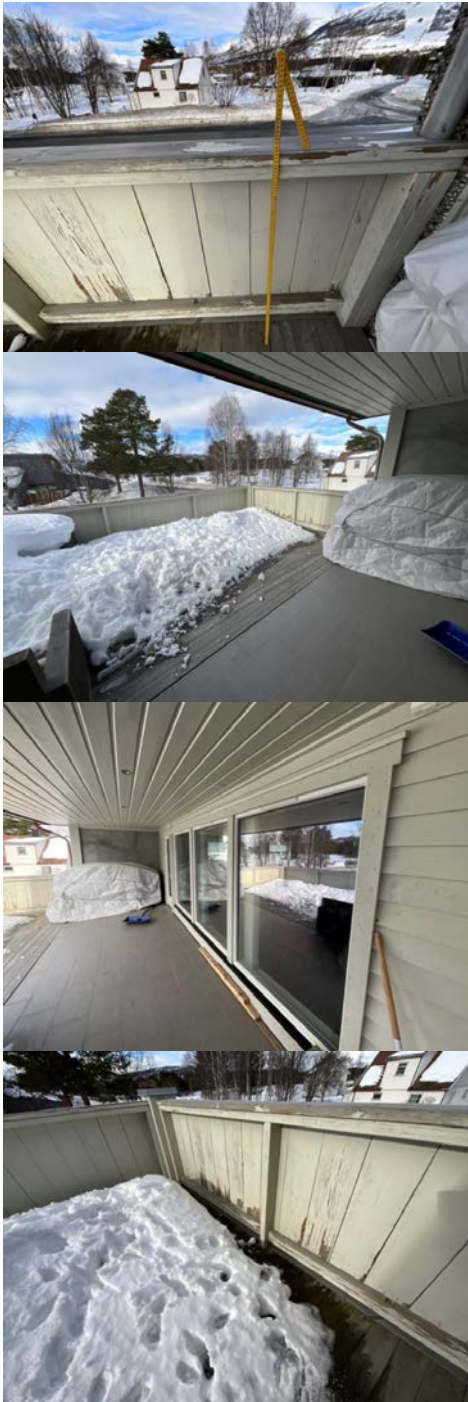
Terrassedekke er modernisert i 2014. Det er ikke kjent utførelse på membrantetting under overbygget del med flisgulv.

- Det er avvik:

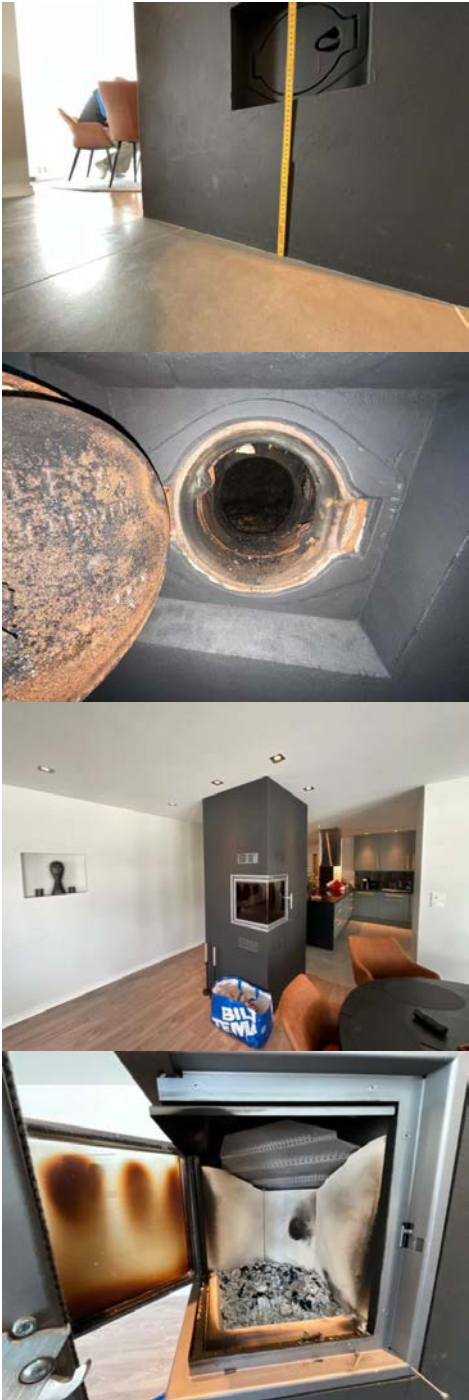
Boligen har elementpipe, peis med innsats og sotluke på stue. Pipen er fra byggeår og peis innsats fra 2012.

- Ildfast plate mangler på gulvet under/foran ildstedet.

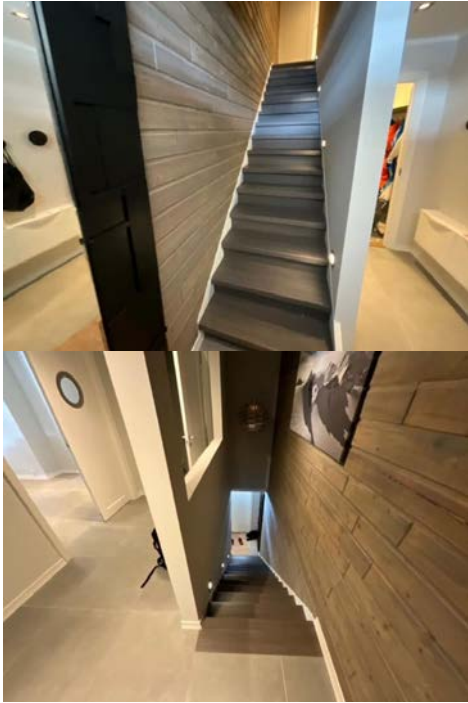
Boligen har tretrapp.

- Det mangler håndløper på vegg i trappeløpet.

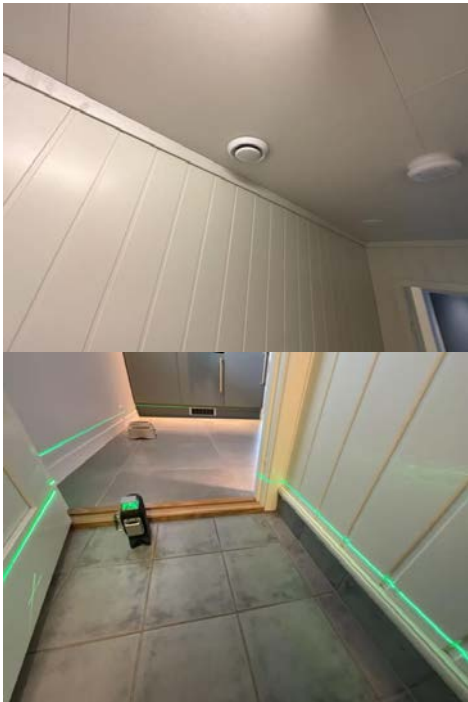
Det er naturlig ventilering med luftelyre i himling.

- Våtrommet mangler tilluftsventilering, f.eks. spalte/ventil ved dør. Mangler løsning for tilluft til rommet når døren er lukket.

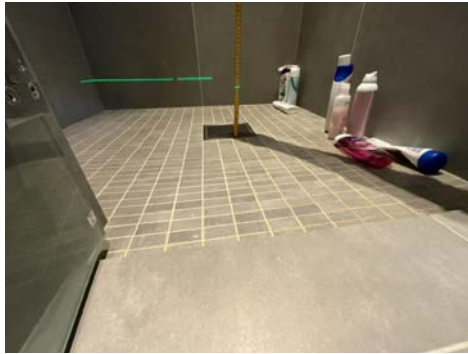
- Det er påvist avvik i fallforhold til sluk i forhold til krav i forskrift på byggetidspunktet.

Rommet har flatt gulv utenfor dusjsonen.  
Tg2 settes med grunnlag i avvik på fallforhold ihht. krav ved byggetidspunktet.

Fallforholdet vurderes til å fungere utifra dagens bruk. Bruksvann i dusj har fallforhold målt til 10mm fra oppkant i gulv. Ved lekkasje vil vann kunne gå til hjelpesluk som er plassert ute i rommet. Om bruken av rommet endres utifra dagens løsning må fallforholdt utbedres.

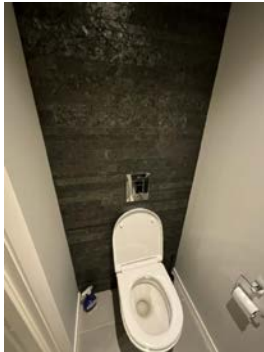
### Overflater og konstruksjon TG 3

Toalettrom med vegghengt toalett og servant.

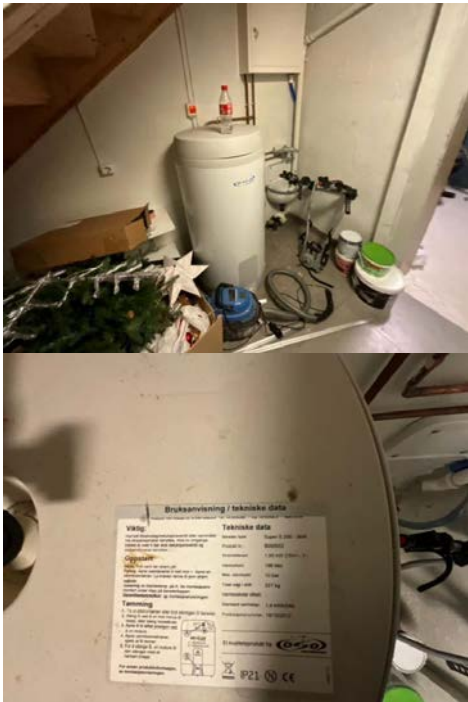
Varmtvannstanken er på 198 liter og plassert i bod i 1 etasje.

Årstall: 2012      Kilde: Produksjonsår på produkt

Anbefaler etablert tilfridsstillende avrenning eller lekkasjesikring av varmtvannstanken.

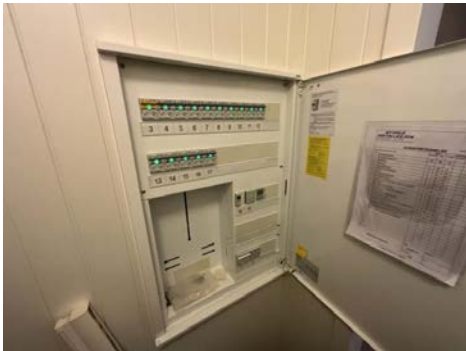
El-tilsyn utført av Tensio den 24.02.2023 uten registrerte avvik.

- Foreligger det eltilsynsrapport de siste 5 år, og det er ikke foretatt arbeid på anlegget etter denne, utenom retting av eventuelle avvik i eltilsynsrapport (dvs en el-tilsynsrapport uten avvik)?  
**Ja**

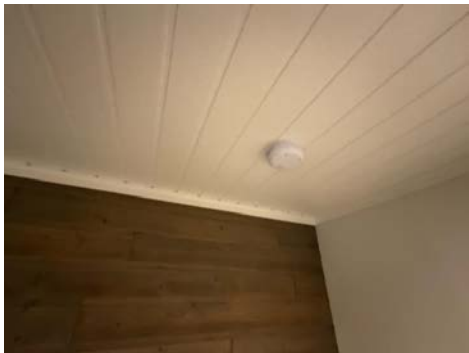
Brannvarslere ihht. krav.

1. Er det skader på røykvarslere?  
Nei
2. Er det mangler på røykvarsler i boligen iht. forskriftskrav på søknadstidspunktet, men minst Byggeforskrift 1985?  
Nei
3. Er det skader på brannslukkingsutstyr eller er apparatet eldre enn 10 år?  
Nei
4. Er det mangler for brannslukningsutstyr i boligen iht. forskriftskrav på søknadstidspunktet, men minst Byggeforskrift 1985?  
Nei
