Egedes gate 36, 8656 MOSJØEN

Sentrum -Sentrumsnær moderne leilighet med balkong og garasje.

Befaringsdato: 18.11.2024

Tilstandsrapport

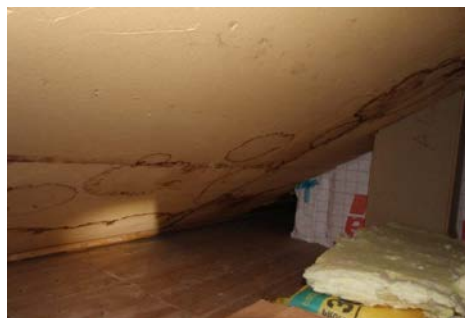
- Det er påvist fuktskjolder/skader i takkonstruksjonen.
- Gamle fuktmerker i kledning under taksperrene på kaldloftet, Sannsynligvis oppstått før taktekingen ble utskiftet tidlig på 2000-tallet. Dampsperran på kneveggen mot bad/wc lagt mot kald del.

Fuktmerker i kledning under taksperreer.

Det er ikke behov for ytterligere tiltak på skade i kledning under takstolene. Dampsperran bør fjernes og vindsperre monteres.

Kostnadsestimert: Under 10 000

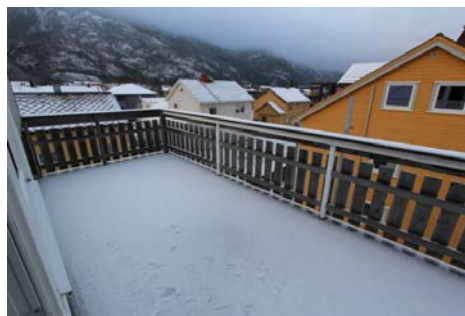
Terrasse på ca. 19 m² med utgang fra stue/kjøkken. Rekkverkshøyde 103 cm. Bygningsdelen er en del av byggets felleskonstruksjoner hvor borettslaget har vedlikeholdsansvaret.

Terrasse.

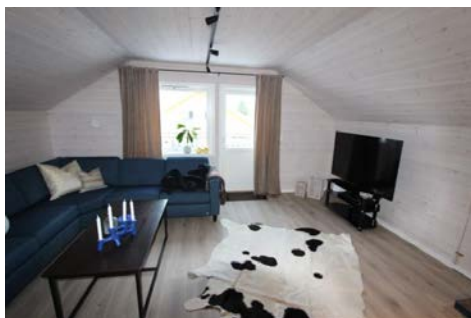
Noe misfarging på belegg på bad/wc. Knirk i gulv på stue/kjøkken og gang.

Utsnitt av stue/kjøkkenet.

- Målt høydeforskjell på over 15 mm gjennom hele rommet. Tilstandsgrad 2 gis med bakgrunn i standardens krav til godkjente måleavvik.
- Det er påvist andre avvik:

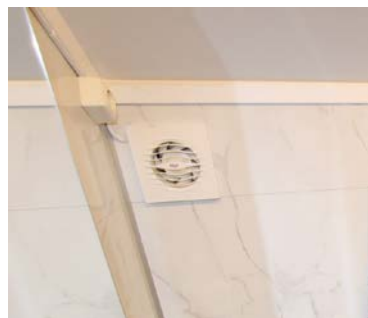
Avtrekksvifte.

- Det bør etableres tilfredsstillende tilluft til våtrom f.eks. luftespalte ved dør e.l.

Kostnadsestimat: Under 10 000

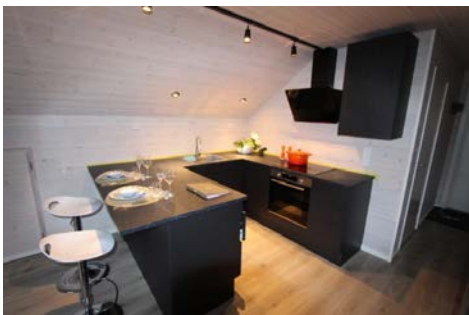
- Det er ikke påvist tegn på at det er montert lekkasjedeteksjon ved oppvaskmaskin/oppvaskkum, dette er et krav på kjøkkenet ut ifra alder.

Kjøkken.

- Det bør monteres lekkasjedeteksjon ved oppvaskmaskin/oppvaskkum.

Kostnadsestimat: Under 10 000

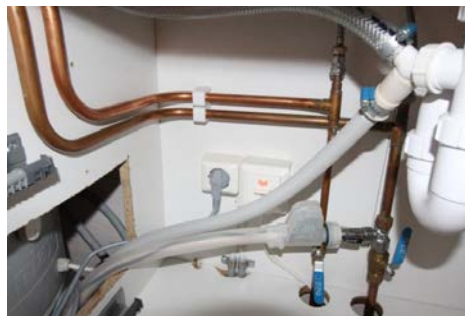
Vannledninger i kjøkkenbenk.

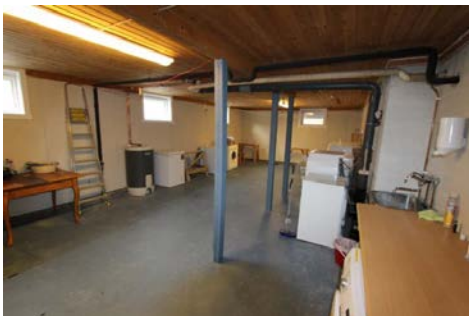
Felles vaskerom.

- Det må foretas tiltak for å lukke avviket.

Kostnadsestimat: 10 000 - 50 000
