Hesselbergs gate 1B, 0555 OSLO

**Klassisk 3-romsleilighet | Flott  
beliggenhet i hjertet av  
Grünerløkka | Peis | Generøs  
takhøyde | Stukkatur & rosett**

# Tilstandsrapport

# Andelsnummer 5

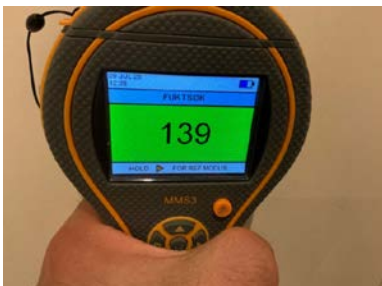
Hulltaking (73 mm.) er foretatt fra soverom uten å påvise unormale forhold. Det er utført fuktmåling, visuelt sett etter misfarging og luktet etter muggluk. Det er ikke avdekket misfarging eller merkbar fukt.

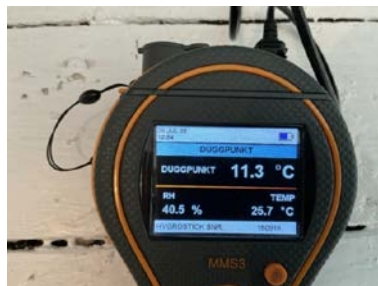
Hulltaking mot dusjsonen er ikke foretatt da det ikke er praktisk/fysisk mulig da den er lokalisert mot fellesareal og naboseksjon. Det ble foretatt stikkprøvekontroll med Protimeter MMS3. Målingene viste ingen utslag utenfor normale verdier. Målingene gir kun en indikasjon og må ikke oppfattes som en garanti for baderommet.

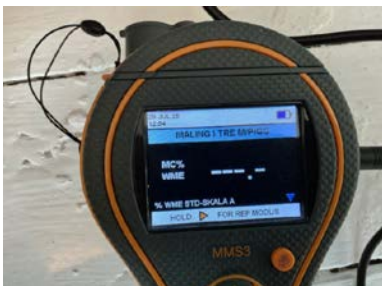
Måling relativ luftfuktighet. Målinger er foretatt uten å påvise unormale forhold.

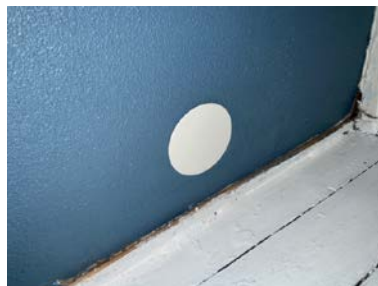
Måling av fukt i treverk. Målinger er foretatt uten å påvise unormale forhold.

Hull ble plombert med plastlokk.

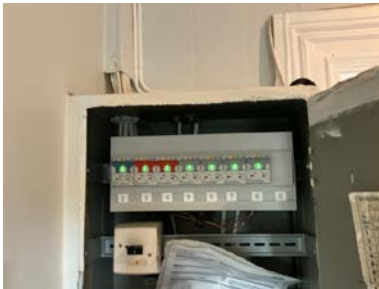
Kjøkken: Den elektriske installasjonen virket underdimensjonert i forhold til dagens bruksmønster/behov.

Stikkontakt er ikke godkjent med dagens regler på beredere over 1500 W. Dagens regler krever direkte tilkobling til nettet.

Automatsikringer i sikringsskap plassert i entré.
