Mogrenda 7B, 6620 ÅLVUNDEID

**Lys og trivelig kjedet bolig med to  
soverom og sørvendt terrasse**

# Tilstandsrapport

Befaringsdato: 10.12.2025

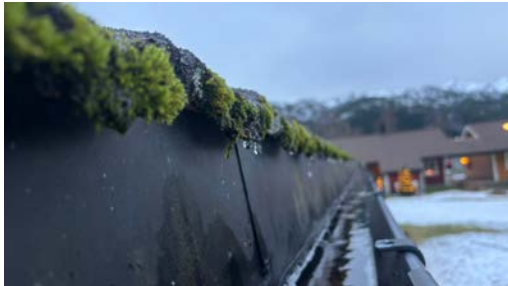
Mose må fjernes. Mose holder på fuktighet, som kan trenge inn i takmaterialene og føre til frostsprengning, råteskader og redusert levetid på både taktekingen og undertaket.

Mosegrodd enkelte steder

Konsekvens/tiltak: Lokal utbedring må utføres. Overvåk tilstanden jevnlig. For å få tilstandsgrad 0 eller 1 må tekingen skiftes ut, men tidspunktet for når dette er nødvendig er vanskelig å si noe om. Undertak har normalt en forventet levetid på 30–50 år, avhengig av materiale og ventilasjon. Taktekking med stål- eller aluplater har vanligvis en levetid på 30–40 år, men kan vare lenger ved jevnlig vedlikehold. Slitasje, rust, avskalling og dårlig drenering kan redusere levetiden betydelig. Når både teking og undertak viser tegn til aldring eller skade, bør utskifting vurderes for å unngå fuktproblemer. Mer enn halvparten av den gjenværende levetiden er passert, og tilstandsgrad 2 gis på bakgrunn av dette. Mose må fjernes. Mose holder på fuktighet, som kan trenge inn i takmaterialene og føre til frostsprengning, råteskader og redusert levetid på både taktekingen og undertaket.

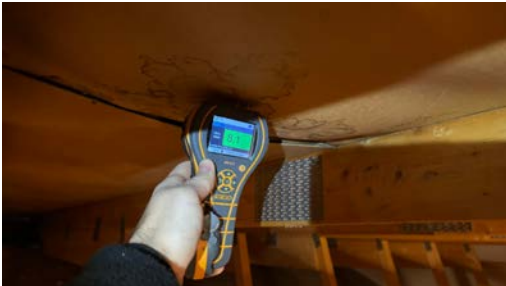
Det er påvist fuktskjolder/skader i takkonstruksjonen. Det er registrert symptom på aktivitet fra skadedyr. Det er observert fuktskjolder på undertaket flere steder, men fuktmålinger viste ingen unormale verdier. På bakgrunn av taktekkings alder, vurderes gjenværende levetid som usikker, og det anbefales å følge med på tilstanden over tid. Det ble i tillegg registrert spor etter mus i konstruksjonen.

Fuktskjolder enkelte steder, men fuktsøk viser ingen tegn til unormale verdier

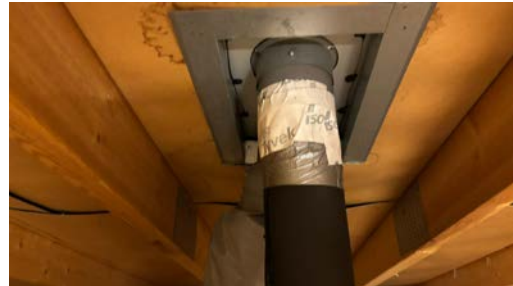
Fuktskjolder ved gjennomføringer i taket

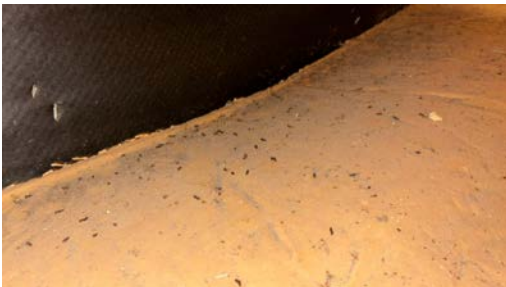
Det er usikkert om det fortsatt er pågående museaktivitet, da det kun var mulig å løfte isolasjonen på et begrenset område – resten av gulvet var dekket med gulvbord. Dette bør også vurderes i sammenheng med at bordkledningen mangler musesperre. Museaktivitet ble kun registrert på loftet, men det er mulig at det også finnes aktivitet i yttervegger eller andre bygningsdeler. Slike forhold vil imidlertid være vanskelig å avdekke uten inngrep i konstruksjonen.

Muselort enkelte steder

Konsekvens/tiltak: Musesperre må etableres. Det er vanskelig å vurdere omfanget av eventuell museaktivitet. Det er registrert muselort på loftet, og konsekvensen av manglende musesperre er at aktiviteten kan være pågående. Mus kan gjøre skader på isolasjon, ledninger og treverk, og etterlate ekskrementer som kan medføre lukt og hygieniske problemer. Over tid kan dette føre til behov for reparasjoner og sanering.

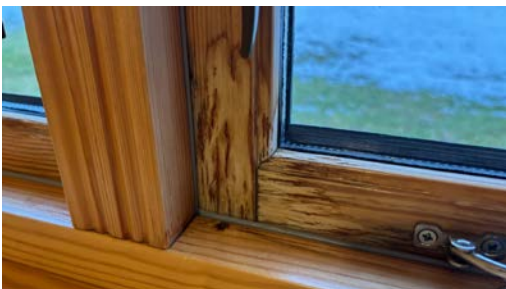
Vinduet på soverommet lengst mot nord har mindre fuktskader. Dette antas i hovedsak å skyldes at vinduet har stått åpent over tid, men vinduets alder og noe redusert funksjon kan også være medvirkende faktorer.

Fuktmerker på vinduet

Vinduer fra 1995 og eldre har passert sin forventede tekniske levetid. Ifølge SINTEF Byggforsk og andre anerkjente tekniske levetidstabeller er den normale tekniske levetiden for trevinduer med isolerglass mellom 20 og 30 år, avhengig av kvalitet, vedlikehold og eksponering for vær og vind. Selv om vinduene fortsatt kan være funksjonelle, vil energieffektivitet, tetthet og overflatebehandling ofte være redusert. Tilstandsgrad 2 er satt på grunn av vinduene alder, samt for å synliggjøre risikoen for plutselige skader som kan oppstå ved videre aldring.

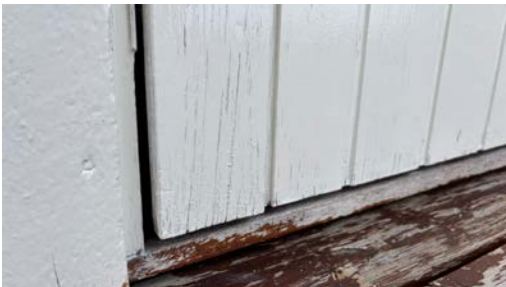
Det er påvist dører som er vanskelig å åpne eller lukke. Karmene i dører er værslitte utvendig og det er sprekker i treverket. Balkongdøren viser tydelige tegn til elde og slitasje. Det er registrert sprekker i treverket som følge av værpåkjenning, og døren tar i karmen ved åpning og lukking. Dette kan indikere slitasje eller justeringsbehov i hengslene.

Balkongdøren er værslitt på nedre del

- Det må foretas lokal utbedring.
- Dører må justeres.

Selv om dørene fremstår som vedlikeholdte, tilsier alder at funksjonssvikt eller skader kan oppstå, og utskifting bør derfor vurderes på sikt. Dette gjelder spesielt balkongdøren, som er spesielt utsatt for værforhold.

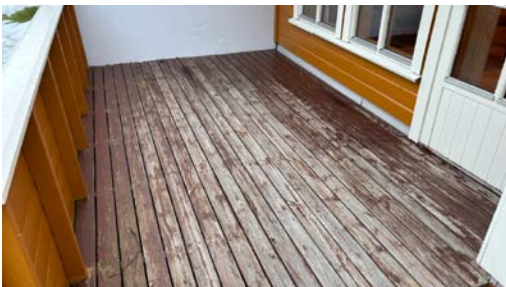
Det er værslitt/oppsprukket trevirke/trepaneler. Terrassebordene er noe værslitt, uten tegn til råteskader.

Terrassedekke er værslitt

- Konstruksjonene må sikres mot råte, sopp og skadedyr.

Det anbefales rengjøring, skraping og overflatebehandling i form av grunning og ny maling/beis for å sikre beskyttelse mot fukt og forlenge levetiden. Ved omfattende slitasje kan utskifting av enkelte deler av verandaen være aktuelt.

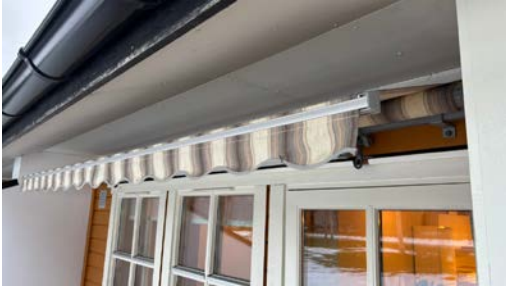
På sørsiden av boligen er det montert utvendig markise, med elektrisk betjening. Solskjermingen er ikke funksjonstestet av takstingeniøren og tilstandsgrad settes derfor ikke.

Markise ved terrassen

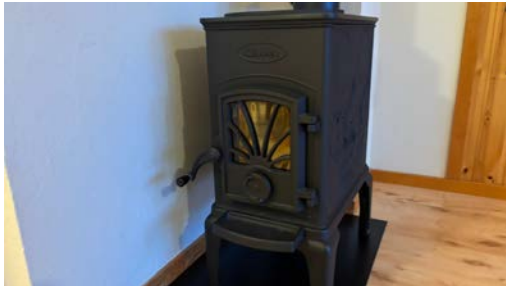
Vedovn

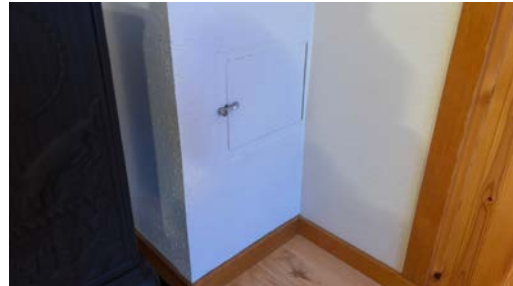
Det mangler ildfast plate på gulvet under sotluken

Dersom sotluken er plassert lavt og over brennbart gulv, skal det monteres en plate av ubrennbart materiale under og foran åpningen for å hindre antennelse fra glør og sot. Vanlige materialer er stålplate, flis eller skifer. Dersom sotluken er plassert høyt på vegg og ikke over brennbart materiale, er slik plate ikke nødvendig.

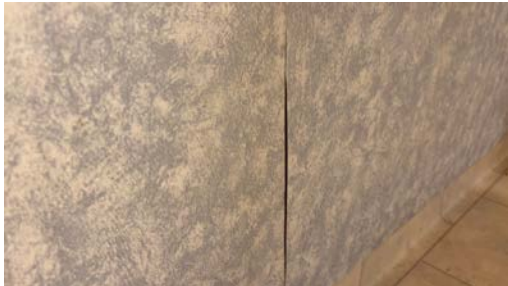
Det er registrert enkelte utettheter og åpninger i skjøtene på veggbelegget, samt en skade på veggen hvor vaskemaskinen har stått. Dette vurderes å skyldes hovedsakelig naturlig aldring og materialtretthet over tid.

Åpninger i tapetskjøter

Utettheter og åpninger i skjøtene kan over tid føre til at fukt og smuss samler seg, noe som kan gi slitasje på underliggende materialer og redusert estetisk kvalitet. Det anbefales å tette skjøtene eller vurdere utskifting av belegget der det er mest slitt, for å sikre overflatens funksjon og forebygge videre forringelse.

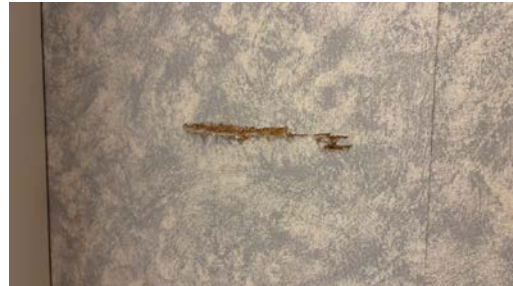
Skader på veggen hvor vaskemaskinen har stått

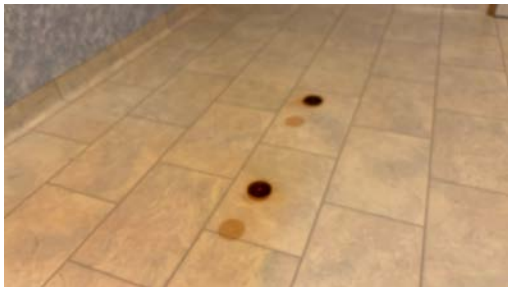
Det er påvist at gulvoverflaten har sprekker. Det er påvist at høydeforskjell fra topp slukrist til gulv/synlig topp membran ved dørterskel er mindre enn 25 mm. Det er målt et fall på 20 mm fra toppen av gulvet ved døren til toppen av slukristen, noe som avviker fra anbefalt minimumsfall på 25 mm. Fallet er primært konsentrert rundt sluket, mens gulvet for øvrig fremstår tilnærmet flatt. Det er også registrert enkelte merker på gulvet, samt en skade i belegget ved døren.

Merker på gulvet hvor vaskemaskinen har vært plassert

- Til tross for avviket i fall/høydeforskjell til sluk, vil gulvet fortsatt kunne lede vann mot sluket, men med redusert effektivitet. Dette kan potensielt øke risikoen for vannansamling i enkelte områder av badet.
- Sprekker i et vinylbelegg kan føre til at vann trekker ned i gulvkonstruksjonen med påfølgende fukt/råteskader.

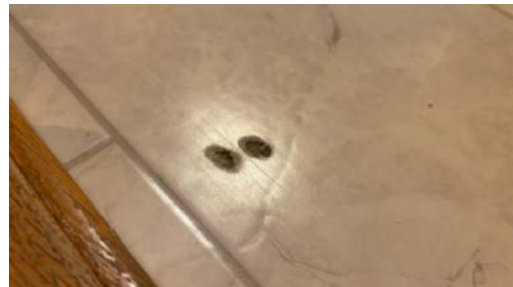
Skader på gulvet like ved døren

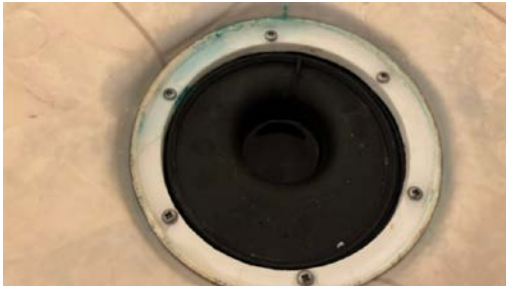
Gulvbelegg på bad som tettesjikt har normalt en teknisk levetid på 10–30 år, avhengig av kvalitet, bruk og vedlikehold. Over tid kan det oppstå slitasje, svekkelser i sveiskjøter eller skader rundt sluk og gjennomføringer. Tilstandsgrad settes derfor til 2 da den forventete levetiden er passert, og det er registrert en liten skade på belegget ved døren.

Plastsluk

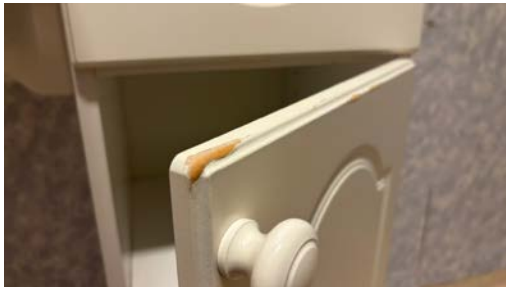
Innredningen bærer noe preg av alder og normal slitasje, men det er ikke registrert skader eller avvik utover det som anses som forventet for alderen. Tilstanden vurderes som tilfredsstillende, og det gis tilstandsgrad 1 (TG1).

Noe slitasje på innredningen

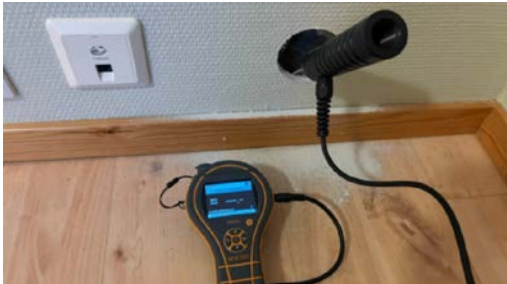
Det er tatt hull i veggen på soverommet. Måleresultatet viser 0% og indikerer at det er tørt i konstruksjonen. Våtrommet er i tillegg kontrollert med egnet fuktmåler, og det ble ikke avdekket unormale forhold i våtsoner på gulv eller vegger.

Hulltaking er gjennomført på soverommet

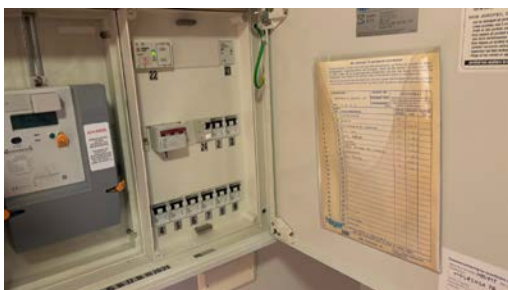
Det elektriske anlegget er vurdert basert på visuell observasjon, da takstingeniøren ikke har elektrofaglig kompetanse. Anlegget fremstår som velfungerende, og det er ikke registrert synlige avvik ved befaringen.

Sikringsskapet er plassert i gangen
