Rønnålvegen 337, 2164 SKOGBYGDA

**Koselig halvpart tomannsbolig
med alt på en flate * Nærhet til
barnehage, barneskole og
matbutikk**

Befaringsdato: 20.11.2024 Rapportdato: 24.11.2024 Oppdragsnr.: 14382-1708 Referansenummer: MM1278

Tilstandsrapport

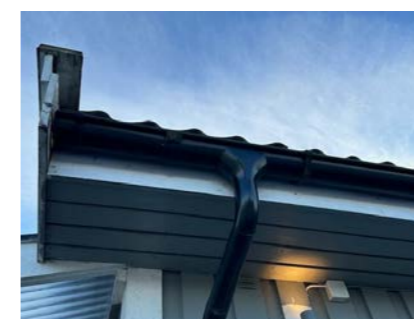
TG 2 Veggkonstruksjon

Vanlig bindingsverkskonstruksjon isolert med 10 cm mineralull. Stående utvendig malt panel.

- Det er påvist spredte råteskader i bordkledningen.

- Råteskadet trekledning må skiftes ut.

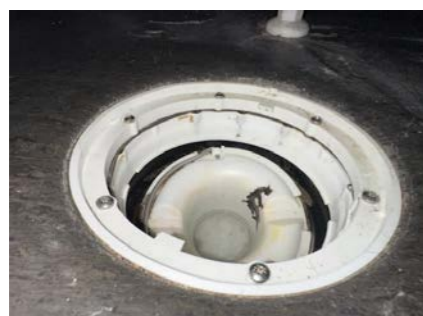
ETASJE > BAD/VASKEROM

Plastsluk med klemring. Vinylbelegg på gulv og våtromsplater på vegger.

TG 1 Sanitærutstyr og innredning
