Engvegen 7A, 4341 BRYNE

**Nyere funkisbolig med  
gjennomgående høy standard!  
Stor solrik hagestue på 34 kvm.  
Dobbel garasje.**

Tilstandsrapport

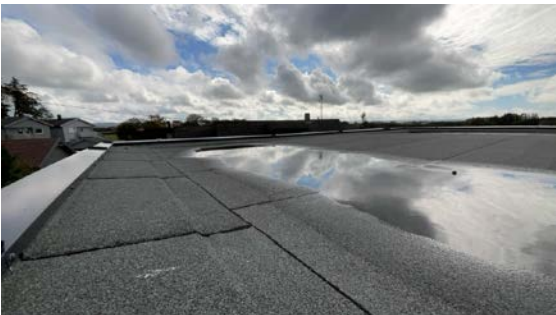
Det er registrert vannansamlinger på tak.

Det bør gjøres endringer slik at regnvann ledes til sluk.

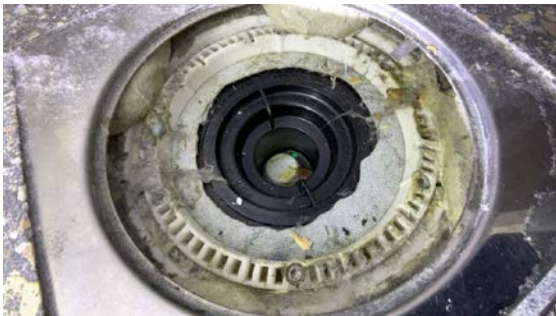
Plastsluk i gulv med synlig kant av membran under klemring.

Sluki gulv med synlig kant av membran under klemring.

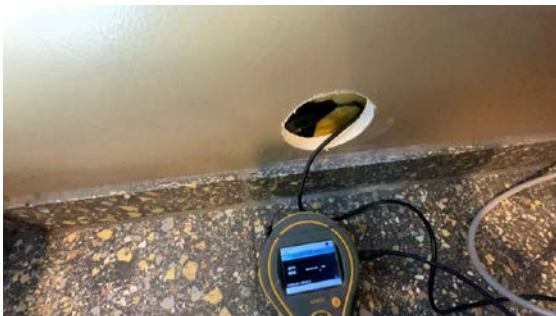
Hulltaking er foretatt i vegg fra tilstøtende rom, uten å påvise unormale forhold. Hulltaking er ikke foretatt i våtsone for innredning grunnet manglende tilkomst, og det er av den grunn valgt hulltaking i alternativ vegg da gulvet i sin helhet defineres som våtsone.

Hulltaking er foretatt i vegg i vaskerom.

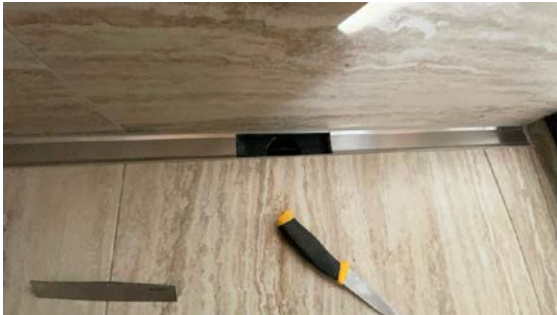
Slukrenne ved vegg i dusjonen samt platsluk i gulv under badekar.  
smøremembran synlig under klemring i sluk under badekar og med dokumentert utførelse.

Slukrenne langs vegg i dusjnise.

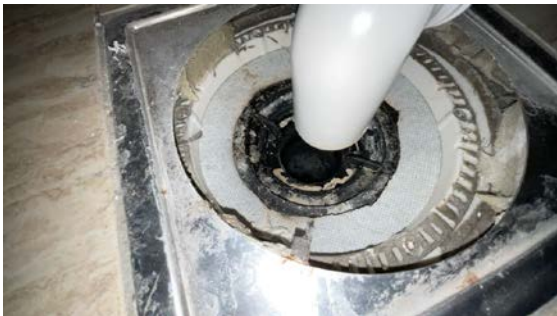
Hjelpesluk ved badekar.

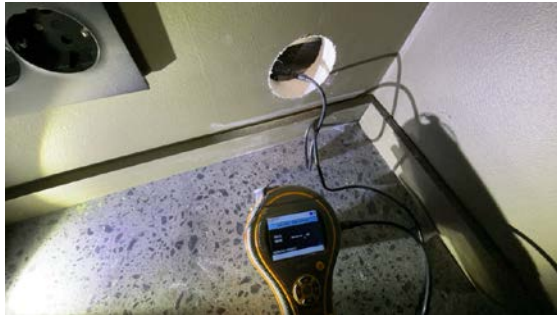
Hulltaking er foretatt i vegg fra tilstøtende rom, uten å påvise unormale forhold i vegg.

Hulltaking er foretatt i vegg fra tilstøtende rom.

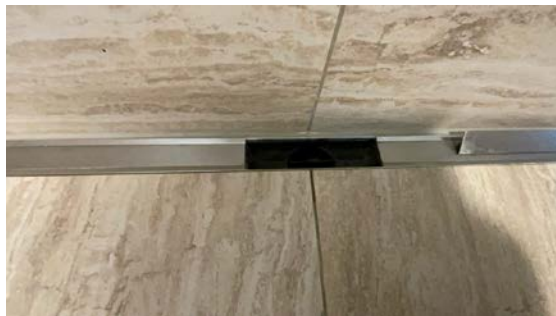
Slukrenne ved vegg i dusjonen og smøremembran med dokumentert utførelse.

Slukrenne langs vegg i dusjnise.

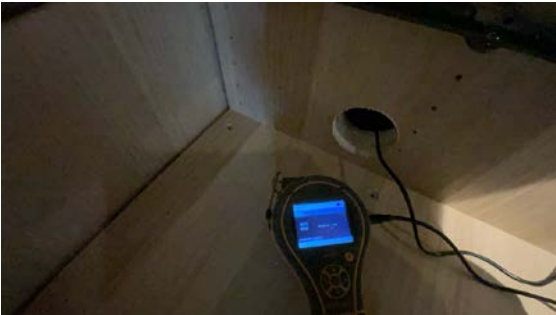
Hulltaking er foretatt i vegg fra tilstøtende rom, uten å påvise unormale forhold i vegg.

Hulltaking er foretatt i vegg fra tilstøtende rom.

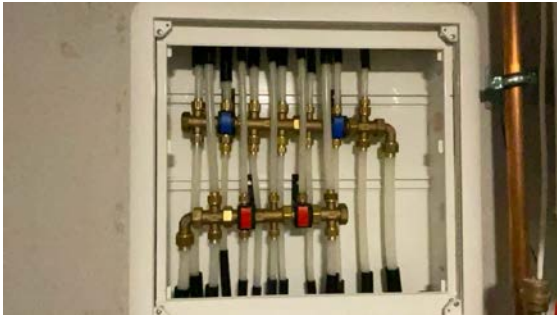
Rørkurser i fordelerskap for vannrør er ikke merket.

- Rørkurser på rør-i-rør system bør merkes.
