Elvevegen 1C, 4480 KVINESDAL

**Toppleilighet vendt mot elva med
to soverom og nydelig utsikt!
Medfølger garasje! Heis!**

Tilstandsrapport

# gnr. 104, bnr. 77, snr. 8

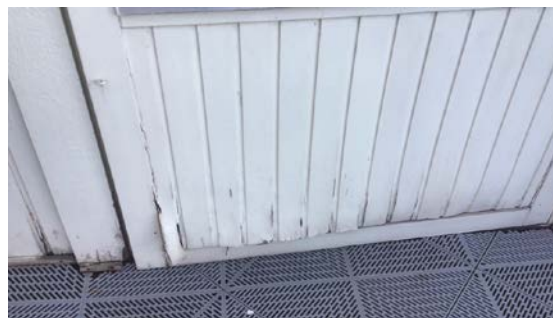
- Det er påvist dør(er) med fukt/råteskader.
- Det er påvist råteskader på balkongdør i nedkant

Balkongdør med fukt/råte skader i nedkant

- Døren(e) står foran utskiftning.

Kostnadsestimat: Under 20 000

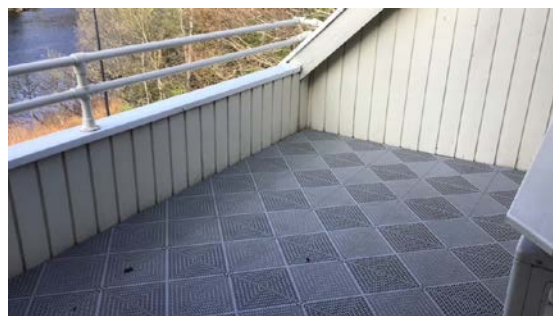
1 TO 1 Balkonger, terrasser og rom under balkonger

Balkong/terrasse med dekke av terrassebord med tett levegg. Treverk og terrassebord fremstår med normal vær- og aldersslitasje. Normalt vedlikehold av terrassebord må påregnes.

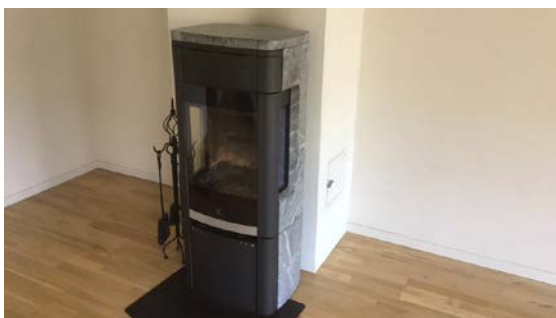
Ved inspeksjon av utvendige overflater på pipe og brannmur, ble det ikke registrert sprekker eller riss av betydning. Peisen var i bruk på befaringsdagen, fungerte og fremstod tilsynelatende i god stand. For teknisk tilstandsanalyse av pipe og ildsted, henvises det til lokalt brann- og feiervesen

- Det anbefales å montere ildfast plate under luker på pipe.

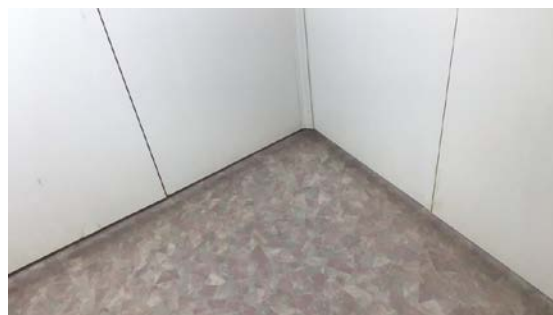
-Det er registrert fukt skader i nedkant og i skjøter på våtromsplatene i dusj

-Fuktskade plater må byttes ut

-Påviste fuktskader kan føre til muggvekst over tid, noe som kan påvirke innneklimaet.

Dersom skadene utvikler seg, kan dette svekke bygningens konstruksjon og medføre større skader på tilstøtende konstruksjoner.

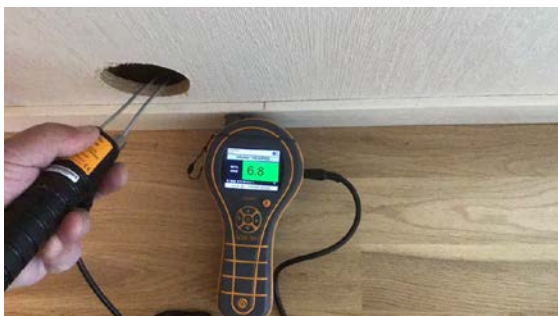
Hulltaking utført i gang bak dusj.
Ikke påvist unormale fuktverdier på kontrollert område. 6,8 vektprosent

Hulltaking er ingen garanti for at det ikke er fukt eller svikt i konstruksjoner, men en indikasjon på at det fremstår normalt i området der hulltaking er utført.
