Gamle Strømsvei 49B, 2010 STRØMMEN

**Familievennelig halvpart av
tomannsbolig over 2 plan | Hybel |
Garasje & biloppstillingsplass |
Sentral beliggenhet**

Tilstandsrapport

TOMANNSBOLIG

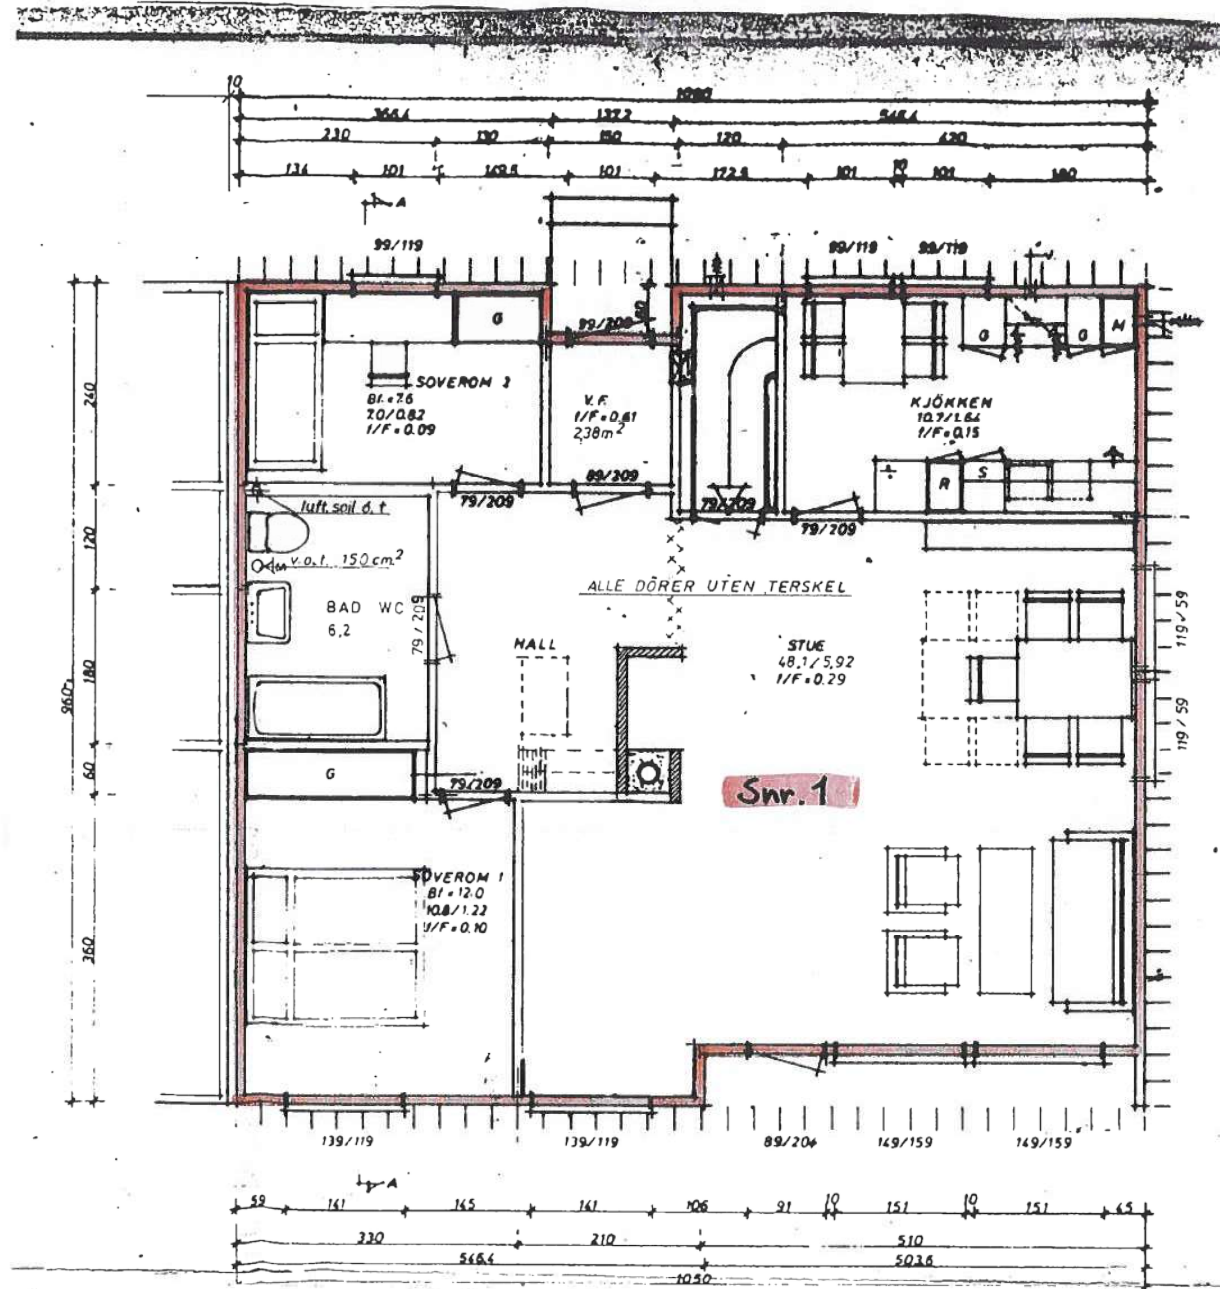
Plan 1. etasje

= Seksjon 1
