Heningen 16, 5685 UGGDAL

**Herleg eierseksjon på
bryggekannten i Tysnes Sjø og fritid
med egen terrasse og båt plass.**

Tilstandsrapport

BOLIGBYGG MED FLERE BOENHETER

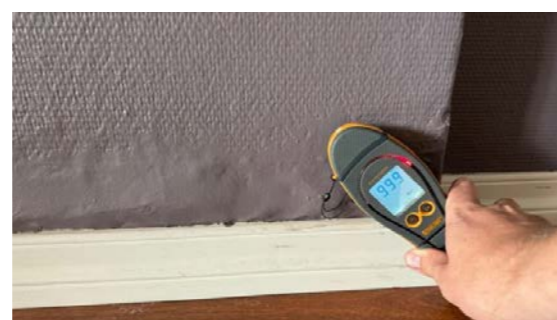
Vurdering av avvik:
• Det er avvik:

Det er fuktmerker/saltutslag i/på/ved skillevegg og nedre del av gulvet mot nabo. Det er målt fukt på befaringsdagen, som gjør til at jeg anbefaler ytterligere undersøkelse av forholdet og vurdere tiltak deretter. Dette kan være dekket av ansvarsområde av sameie, men dette bør avklares nærmere.

Bilde viser utslag på fuktindikator.

Konsekvens/tiltak
• Tiltak:

Viser til vurderinger og eventuelle anbefalte tiltak som er nevnt over.

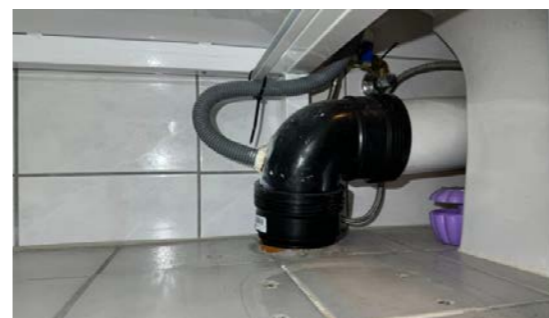
- Halvparten av den forventet levetid er passert for eldre vann- og avløpsrør, som øker risikoen for lekkasje. Utskifting bør påregnes. Det er redusert vanntrykk i anlegget. Redusert vanntrykk i anlegget, kan skyldes flere årsaker og bør undersøkes nærmere. Det kan og være vanntrykket er generelt redusert for alle i område. Det er mangelfull fagmessig utførelse, gjelder røropplegg på bad. Arbeider som bærer preg av ufagmessig utførelse bør utbedres.

Bilde viser mangelfull fagmessig utførelse av røropplegg på bad
