**KLØVERMARKA | 3-roms BRL i 1.  
etasje | Sørvestvendt balkong |  
Heis og oppvarmet  
parkeringsgarasje med bod**

# Tilstandsrapport

Befaringsdato: 09.02.2026

Rapportdato: 19.02.2026

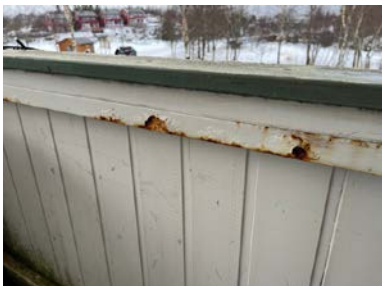
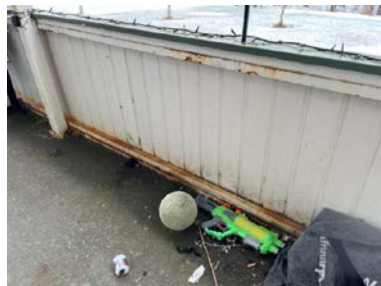
Det er en del rust på rekkverket av metall, overflaterust der maling "bobler" og skaller av.

Det er slitasje på rekkverk med algedannelse og rust.

Det anbefales å kontakte borettslaget med tanke på en eventuell utbedring / oppgradering.
