## Kaisa Strøm

## Nøkkelinformasjon

# Om eiendommen

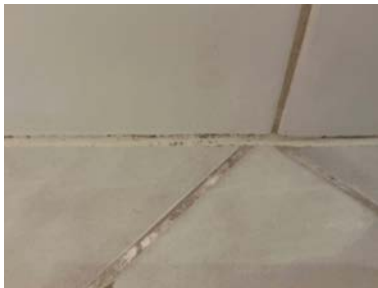
- Det er vesentlige sprekker i fuger.

Dette kan tyde på høy fuktbelastning over tid og potensielt fuktskader i underliggende konstruksjon.

Svertesopp på fug.

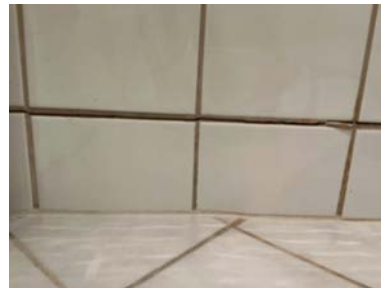
Sprekk i fug.

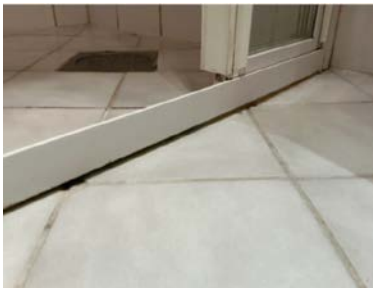
- Det er registrert sprekker i enkelte fliser. Sprekker er primært kosmetiske, men kan indikere bevegelser i underlaget. Om årsaken skyldes fukt eller bygningsbevegelser, er usikker. Overvåk overflaten for nye sprekker eller endringer.
- Konstruksjonen har passert halvparten av forventet levetid og har bruksslitasje. Alder og bruksslitasje kan øke behov for vedlikehold og tiltak.
- Gulvlisten ved dusjdørene ligger tett mot gulvet. Tett list hindrer vannsøl og eventuelle lekkasjer utenfor dusjsonen i å renne til sluket og kan gi oppsamling av vann med økt fuktpåkjenning rundt listen.
- Høydeforskjell mellom topp slukrist og overkant gulv ved døren er lavere enn 25 mm. Dette gjør at nærliggende konstruksjoner er mer utsatt for vannskade, hvis en lekkasje skulle oppstått.
- Det er noe muligheter for vannansamlinger på gulvet ved en enkel vanntest. Dette kan øke fuktbelastningen i rommet.

Manglende glippe under dusj dører.

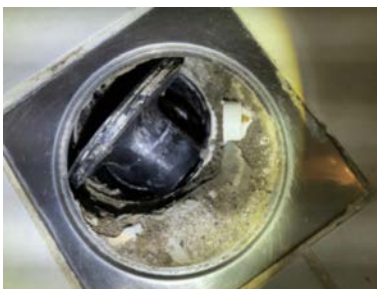
- Det er avvik:
  - Membranen har oversteget normal brukstid, og slitasje må påregnes. Når membranen eldes, svekkes den gradvis og kan utvikle mindre utettheter som slipper fukt ned i konstruksjonen. Hvor raskt dette skjer avhenger av kvalitet, utførelse og bruk, men regelmessig tilsyn er viktig. En full oppgradering med nytt tettesjikt må på grunn av alderen påregnes innen nær fremtid.

Sluk.

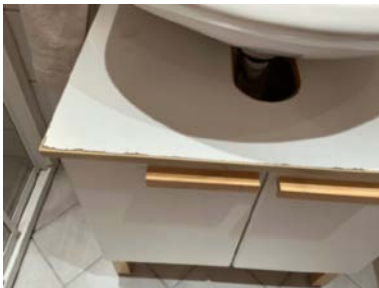
- Det er registrert svelling i skap.  
Svelling er et vanlig tegn på fuktpåkjenning.

- Armaturer har passert halvparten av forventet levetid.  
Eldre utstyr får gradvis mer slitasje og kan over tid få feil som krever utskifting eller reparasjoner.

Svelling og avskallinger på innredning.

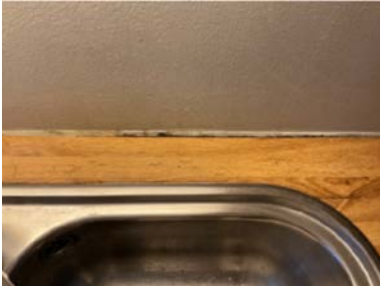
Svertesopp på fug.

Soppen bør fjernes ved grundig vask eller utskifting av fugemasse avhengig av hvor dypt den sitter.

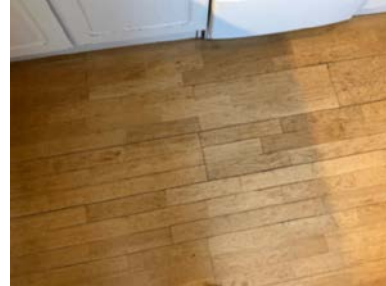
Slitasje på gulv.

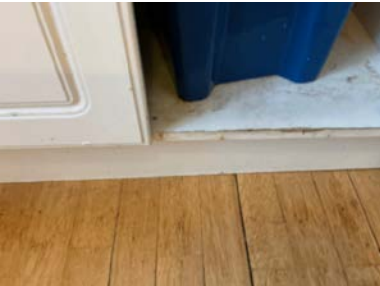
Svelling og slitasje.

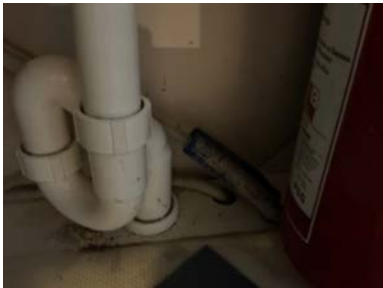
\* Tekniske installasjoner > Vannledninger: Tettemuffer mangler på rør-i-rør i kjøkkenet. Tettemuffen skal tette rundt innerøret der det kommer ut av ytterrøret, slik at lekkasjevann ledes trygt tilbake i ytterrøret til fordelerskap eller sluk. Uten denne pakningen kan eventuelle lekkasjer i stedet renne ut mellom rørene og skade kjøkkengulvet. Det mangler drenerør fra fordelerskapet til rom med sluk. Uten drenering blir en eventuell lekkasje i skapet ikke synlig eller avledet, og vann kan skade omkringliggende konstruksjoner. Vannledningene har passert halvparten av forventet levetid. Eldre rør har økt risiko for lekkasjer, men hvor lenge de holder videre avhenger av kvalitet, vanntrykk og bruk. Utskiftning må derfor påregnes på sikt, uten at det kan angis en presis dato. Vannfordelerskapet er ikke tett. Dette betyr at dersom en lekkasje skulle oppstått fra rørene eller fordelerstokken, er tilstøtende vegg/konstruksjoner utsatt for vann som kan føre til skader.

Manglende tettemuffe på kjøkken.

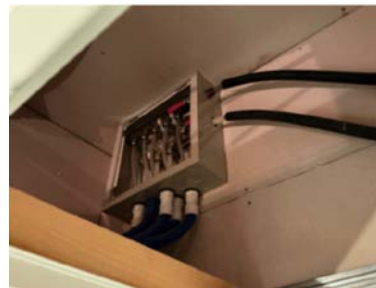
- Vannfordelerskapet er ikke tett.

Dette betyr at dersom en lekkasje skulle oppstått fra rørene eller fordelerstokken, er tilstøtende vegg/konstruksjoner utsatt for vann som kan føre til skader.

Fordelerskap over himling.
