**Salgsobjekt:** Fritidseiendom  
**Eierform:** Eiet  
**Byggeår:** 1977  
**BRA-i/BRA Total** 67/76 kvm  
**Tomtstr.:** 2000 m<sup>2</sup>  
**Soverom:** 3  
**Gnr./bnr.** Gnr. 24, bnr. 155  
**Oppdragsnr.:** 1201240058

# Idyllisk eiendom i naturskjønne omgivelser ca. 942 moh. | Solrikt med fin utsikt | Vann på tunet.

# Tilstandsrapport

## FRITIDSBOLIG

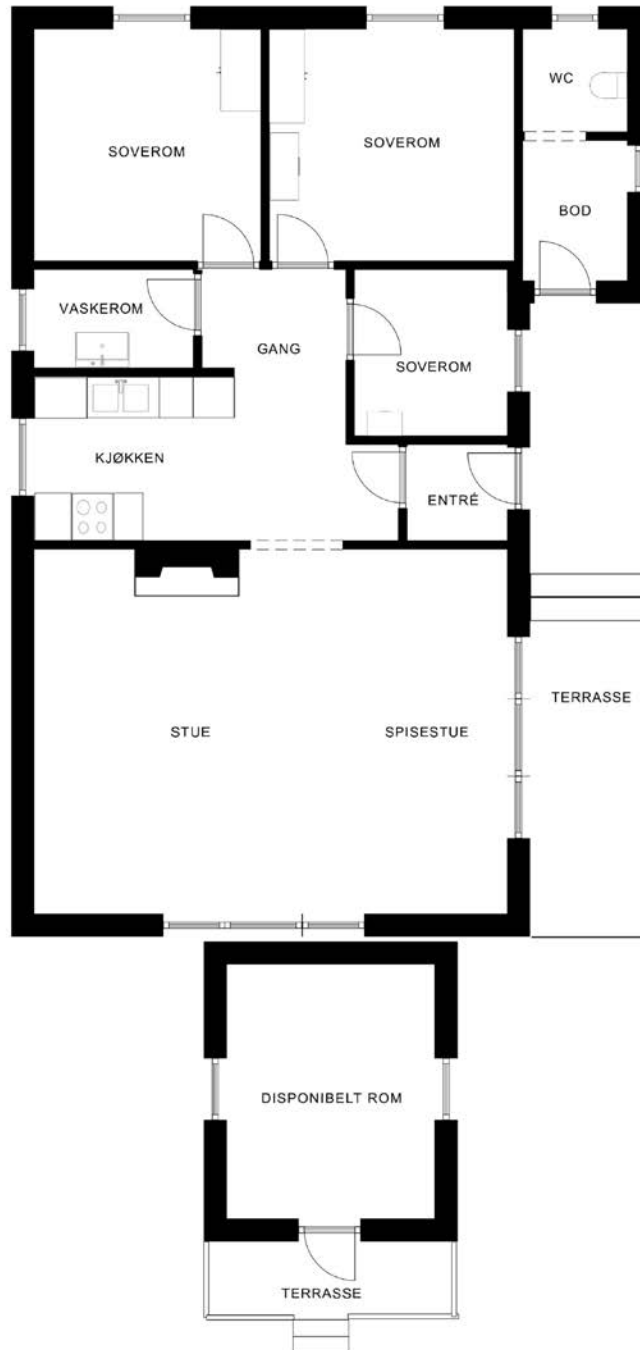
# Plantegning

Plantegningen er ikke målbar, og noe avvik kan forekomme. Megler/selger tar ikke ansvar for ev. feil.  
Innredning og faste installasjoner kan avvike fra den faktiske innredningen.

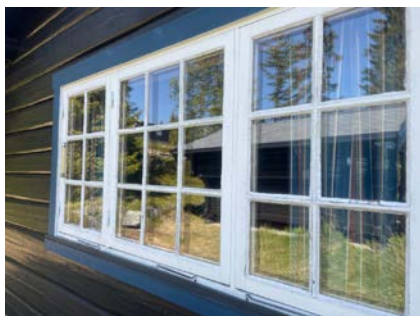
## ! TG 2 Dører

Bygningen har hovedytterdør av heltre.

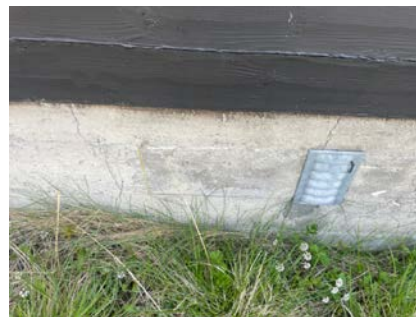
Sprekk i mur

Bygget har ringmur av betong satt på terreng, som var vanlig på oppføringstidspunkt. Dette er en risikokonstruksjon med henhold fuktpåkjenninger og bevegelser fra tele/setninger fra grunn. Anvendt byggemetode må sees som årsakssammenheng med registrerte skjevheter i hytta.

- Det er registrert skråriss som er symptom på setninger.
- Grunnmuren har sprekkdannelser.
- Det er registrert setningsskader/store riss/sprekker.

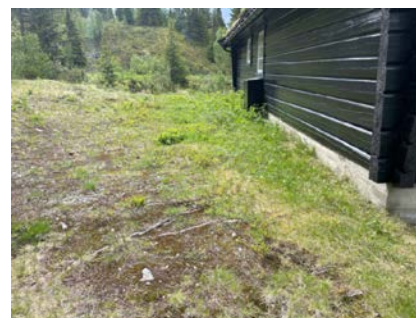
Eiendommen er planert rundt bygning med plen og har gruset innkjøring/parkering. Ellers kupert og lett skrånende naturtomt. Eiendommen er kontrollert i kart fra NVE Faresoner, og det er ikke registrert faresoner i område mtp. ras- og skredfare.

Fall til flatt terreng inn mot grunnmur

- Det bør foretas terrengjusteringer.
