Heimdalsgata 26G, 0561 OSLO

**Herlig, lys 2(3)-roms leilighet med  
sjarm og sjel i "Slottet" på Tøyen**

Tilstandsrapport

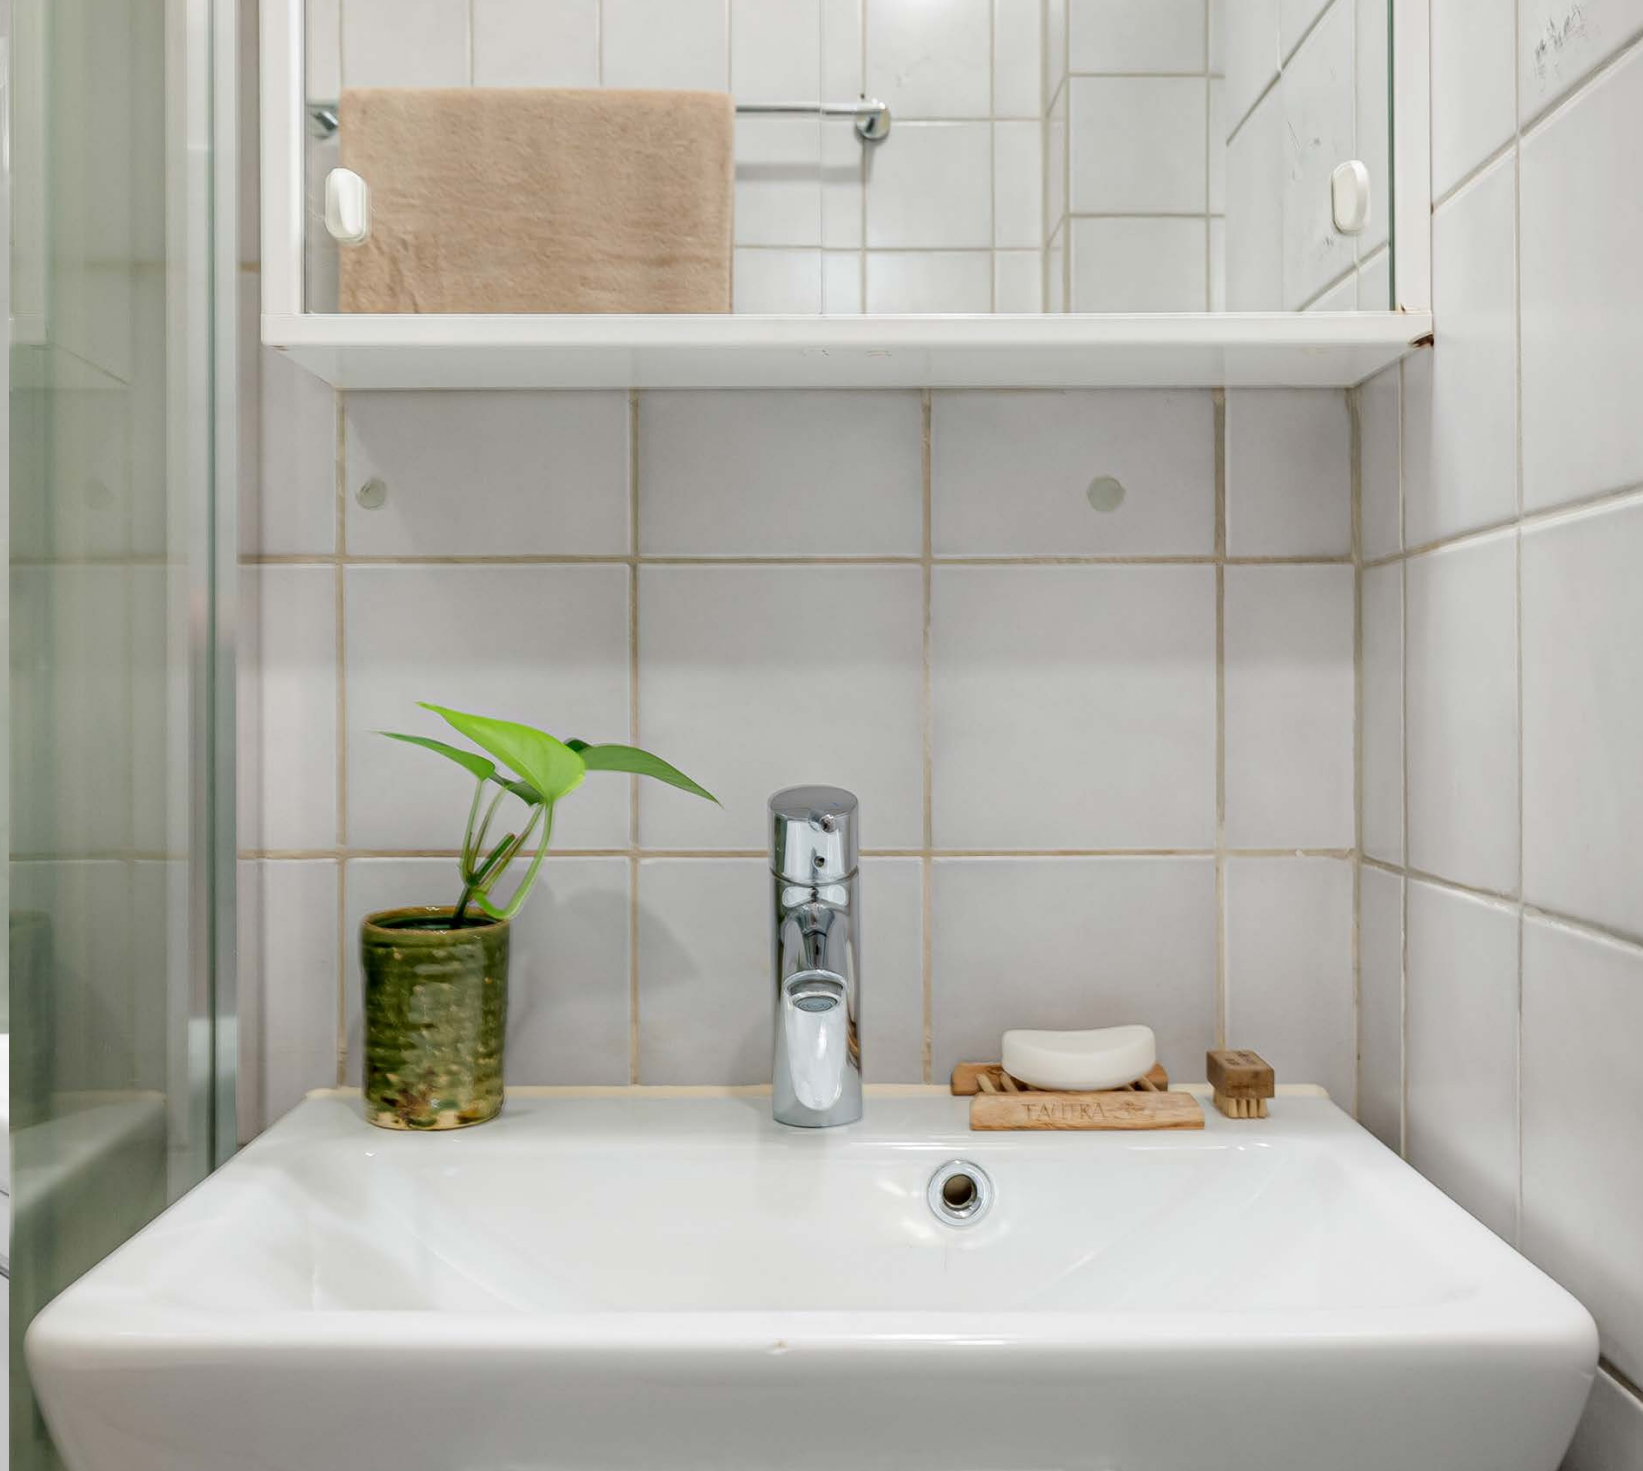
Det kvadratsmarte baderommet har en eldre standard, men dusjkabinettet sørger for begrenset vannpåvirkning på gulv og vegger.

Moderne servantinnredning med speil-overskap. Selger har ikke prioritert oppussing av bad i forvente av mulige planer om dette i borettslaget. Se mer info under pkt. om borettslaget i prospektet.

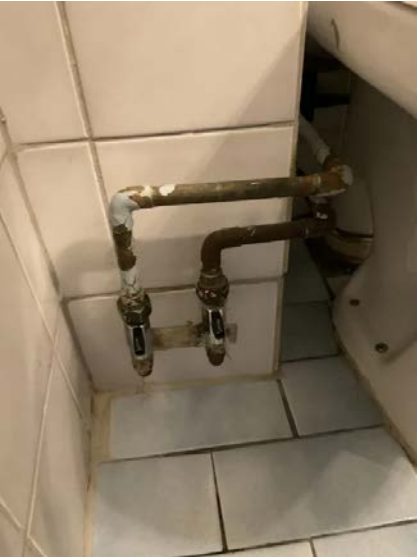
6.8 Vannledninger

| TG 2 pga: Vannrør er har nådd en alder hvor det vil være økt risiko for lekkasjer. | |
| Kobberrør ligger helt/delvis skult i konstruksjonen. Dette er forbundet med risiko for skade ved lekkasje/kondensering fra rør. | |

| Vannledninger bør skiftes i forbindelse med fremtidig oppgradering av våtrom/kjøkken. | |

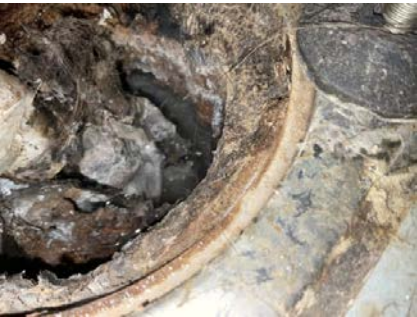
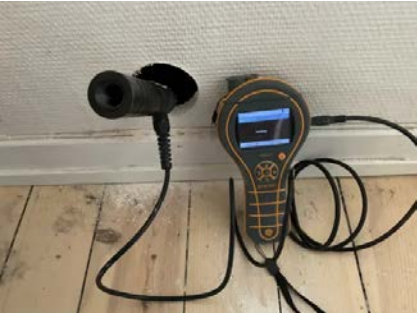
6.11 Våtrom: Bad/wc

Overflater  
Det er en høydeforskjell på ca. 15 mm fra topp slukrist til topp flis ved døren.  
TG 2 pga: Høydeforskjell mellom topp sluk til avslutning av membran ved dør er under 25mm. Oppbrett av membran ved dør er mindre enn 15 mm. Det er sprekker i noen gulvfliser. Det er en del skruer hull i veggene.

| Det er sprekker i noen gulvfliser. Det er en del skruehull i veggene. | |
