Fagerborggata 44, 0360 OSLO

1-roms oppussingsobjekt - Lave felleskost - VV & fyring inkl. - Godt førstegangskjøp / utleiebolig - Flott beliggenhet

Tilstandsrapport

1-ROMS LEILIGHET I 1. ETASJE:

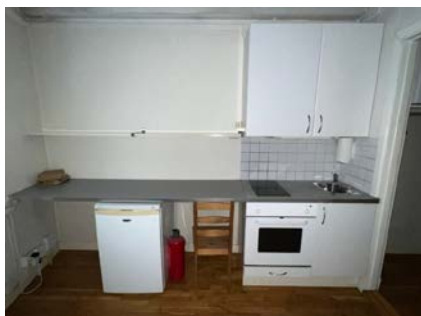
1. ETASJE > STUE/KJØKKEN

! TG 3 Avtrekk

- Det er registrert avvik med avtrekk.

Forset avtrekk må installeres for å lukke avviket.
