Peder Nilsens gate 16B, 2321 HAMAR

**Praktisk og innbydende leilighet  
med oppgraderte overflater.  
Garasje med bod. Stor sørvendt  
terrasse.**

# Tilstandsrapport

# gnr. 1, bnr. 5988, snr. 3

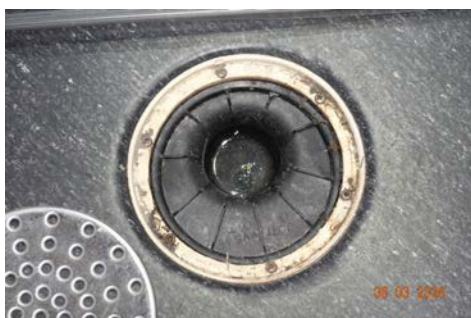
## 1. ETASJE > BAD/VASKEROM

### 1 TG 1 Sanitærutstyr og innredning

Hulltaking er foretatt nederst på delvegg mot våtsonen. Ved bruk av fuktmåler ble det ikke registrert unormale verdier.

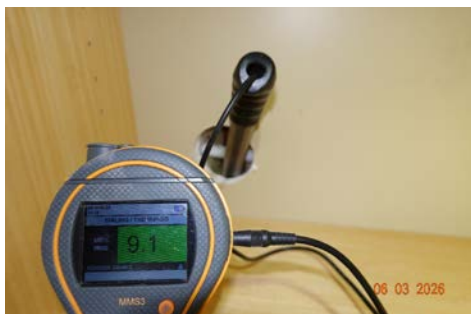
## 1. ETASJE > STUE/KJØKKEN

Ukjent alder på deler av innredning.

Kjøkkeninnredning med laminert benkeplate, over og underskap, speil fronter, glatte fronter, skuffer, kitchenboard over kjøkkenbenk, opplegg for oppvaskmaskin, ettgreps blandebeholder og to rustfrie kummer. Nye fronter og skuffer på underskap. Utført i 2026 av egeninnsats.

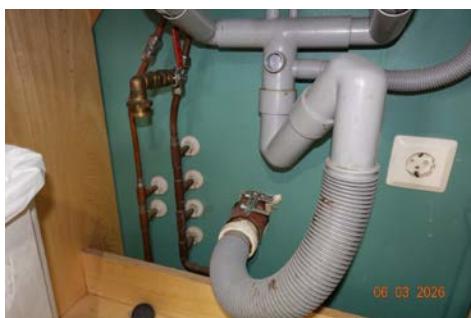
## TG 2 Avløpsrør

- Det er ikke behov for utbedringstiltak siden anlegget fungerer i dag, men ut ifra alder kan skader plutselig oppstå på eldre anlegg.

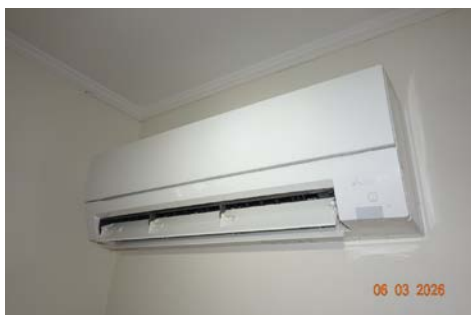
## TG 1 Varmtvannstank

Boligen varmes opp i hovedsak med varmepumpe luft- luft og suppleres med vedfyring.  
Varmekabler i baderomsgulv.  
Varmepumpe fra 2020.
