Nøkkelinformasjon

Salgsobjekt: Tomannsbolig
Eierform: Andel
Byggeår: 1983
BRA-i/BRA Total 109/114 kvm
Tomtstr.: 11333.2 m²
Soverom: 3
Antall rom: 4
Gnr./bnr. Gnr. 23, bnr. 88
Andelsnr.: 262
Oppdragsnr.: 1304240088

Halvdel av tomannsbolig m/attraktiv beliggenhet. Flott sjøutsikt og fine uteplasser! Solrikt!

Tollovs Vei 59

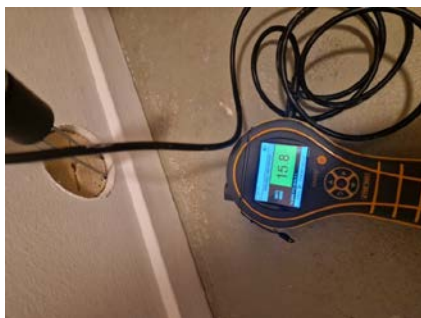
Rom under terreng består av boder og bad. Det er etablert laminat og belegg på gulvflater, Tapet og malt veggflater. Hulltagning foretatt i vegg i bod. 16 vektprosent ble målt i vegg. Dette ligger i øvre grense for akseptable verdier. En løpende kontroll bør beregnes. Se for øvrig beskrivelse grunnmur.

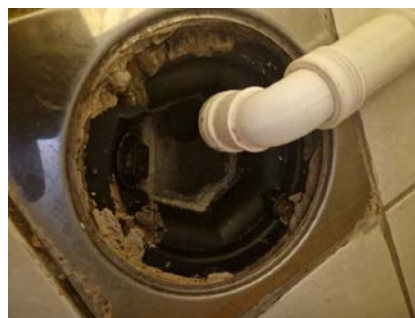
UNDERETASJE > BAD

1 TG 1 Tilliggende konstruksjoner våtrom

Bad har våtsonen mot vegger i murverk. Hulltagning er ikke mulig. Ved bruk av fuktindikator ble ingen unormale fuktverdier målt på baderom.
