Langgata 102D, 4306 SANDNES

**Romslig selveierleilighet med  
mulighet for 3 soverom -  
Innglasset balkong - Parkering i  
anlegg - Oppussing må påregnes**

## Tilstandsrapport Eierskifte

Boligtype: Leilighet  
Byggeår: 1981  
BRA: 136 m<sup>2</sup>  
BRA-i: 115 m<sup>2</sup>

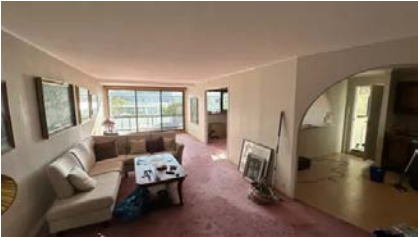
6.3 Etasjeskille og gulv på grunn

| Toppdekker og overflater i leilighet med varierende alder og stand, stedvis noe slitt, påregnelig med oppgraderinger.<br>Mindre ujevnheter i gulv er påregnelig normalt i stedstøpte gulv på grunn krymp/svinn ved oppføring.<br><br>Merknader:<br>-Stedvis noe spenninger, misfarging og slitte i toppdekke.<br><br>Enkel nivellering<br>Ved enkel nivellering registreres det ca 20 mm avvik på total planhet gulv på soverom ved entre. | |

| Ikke behov for umiddelbare tiltak men ved evt. legging av nytt gulv som stiller krav til planhet av underlaget, må tiltak påregnes.<br>Tilstandsgrad 2 gis med bakgrunn i standardens krav til godkjente måleavvik. | |

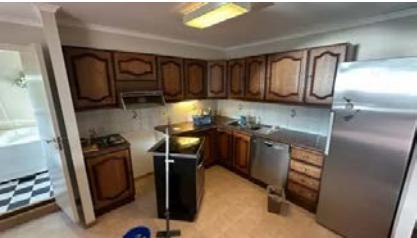
6.4 Kjøkken

Kjøkkeninnredning fra byggeåret, profilerte fronter og laminert benkeplate.  
Innredning fremstår stedvis noe slitt, påregnelig normalt iht. alder. Påregnelig med oppgradering.  
Merknad:  
-Svelling/fuktskadet bunnplate under vaskekum, ingen registrert fukt ved overflatemåling. Avløpsrør skiftet i senere tid.  
-Sprekk i en flis over benkeplate.

Generell info:  
Avløpsrør under kjøkkenvask bør etter strammes med jevne mellomrom, dette fordi disse over tid glir fra hverandre ved bruk av varmt og kaldt vann, og kan forårsake fuktskade i skap og eventuelt nærliggende gulv.  
Komfyrvakt og waterguard er montert.

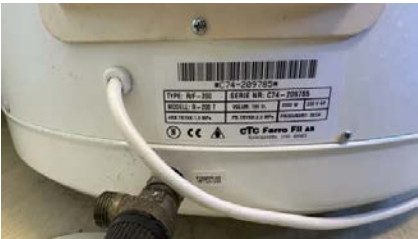
6.9 Varmtvannsbereder

| Plassering bereder | |
|---|---|
| Berederen har passert 20 år og har usikker restlevetid.<br>Merknad:<br>-Manglende fast tilkobling.<br>-Iring på blande ventil, ingen registrert lekkasje. | |
| Utstyr sanitær installasjoner<br>Normal levetid for v.v beredere elektrisk er 15 til 25 år.<br>Normal levetid for blande ventil for beredere er 10 til 25 år. | |

Varmtvannsbereder:  
Oppsummering: Berederen har passert 20 år og har usikker restlevetid. Merknad:  
-Manglende fast tilkobling.  
-Iring på blande ventil, ingen registrert lekkasje.  
Anbefalte tiltak: En utskifting av bereder som følge av oppnådd alder over 20 år må påregnes. Montere fast tilkobling for å tilfredsstille dagens krav.

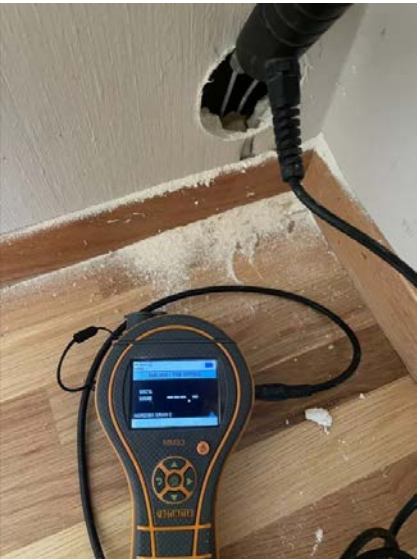
6.11 Våtrom: 1 - Bad

Våtrom: 1-bad:  
Oppsummering av overflater: Overflate i normal stand iht. alder. Merknader:  
-Gulvet har fall til sluk, men dette er mindre enn referansenivået. Funksjon ivaretatt med oppbrett av membran og dusjkabinett.  
-Karmlist og foringer på vindu er ikke fuktbestandig og vil kunne svelle, misfarges og brytes ned ved fuktbelastning. Dette kan føre til råte, muggvekst og behov for utskiftning.  
-Lav oppbrett av membran omliggende røroppstikk i gulv.  
Anbefalte tiltak overflater: Våtrom fungerer med dagens tilstand, men iht. alder anbefales fortsatt bruk av dusjkabinett for å unngå ytterligere fuktbelastning i påvente av en oppgradering.  
Oppsummering av membran, tettesjikt og sluk: Sluk

fra antatt byggeåret, ingen spesielle merknader tilknyttet synlig del av hjelpesluk. Membran er ikke synlig klemmt i sluk. Sluk/avløp under boblekar er ikke besiktet. Anbefaler nærmere kontroll ved tilgang. Tilstandsgrad 2 er satt med bakgrunn i alder på tettesjikt og derav økt risiko for lekkasjer. Anbefalte tiltak membran, tettesjikt og sluk: Tilgang til sluk under boblekar for inspeksjon og rengjøring anbefales. Med bakgrunn i alder står våtrommet foran en utbedring/utskiftning. Oppsummering av sanitærutstyr: Sanitærutstyr med varierende alder og stand. Merknader:  
-Manglende trinser til dusjdører.  
"Treg" oppsamling av vann i sisterene.  
Anbefalte tiltak sanitærutstyr: Utbedring av påpekte merknader må ses i sammenheng med fremtidig oppgradering av våtrom.

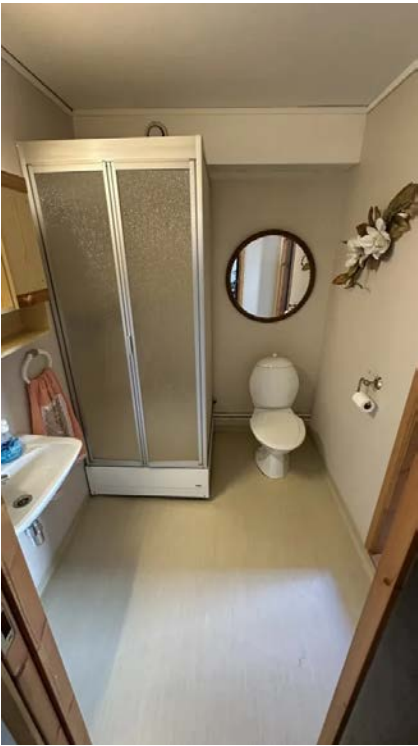
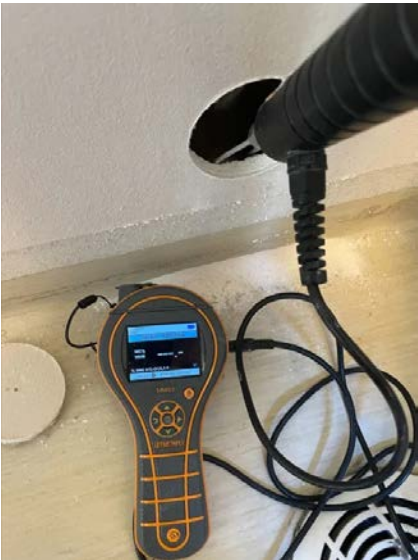
6.12 Våtrom: Bad/wc

| Bygningsdeler med TG3 | |
|---|---|
| Våtrom: Bad/wc | <p><b>Oppsummering</b></p> <p>Rommet (membran) er bygget etter forskriftskrav før 1997 og gis dermed automatisk tilstandsgrad 3 basert på alder og forventet levetid.</p> <p>Belegg på gulv og malt tapet(antatt våtromstapet på vegg)</p> <p>Utstyr: Dusjnisse, toalett, og servant.</p> <p>Mekanisk avtrekk.</p> <p>Stråleovn.</p> <p>Ca 80 mm oppbrett av membran ved dørterskel.</p> <p>-Det ble ikke registrert fukt ved overflate målinger i våtsonen.</p> <p>-Hulltaking er foretatt fra tilstøtende rom mot våtsone uten å påvise avvik.</p> <p><b>Merknader:</b></p> <p>-"Treg" oppsamling av vann i sisternen, påregnelig med kontroll/utbedring av flottør.</p> <p>-Manglende oppbrett av membran omliggende røroppstikk i gulv.</p> <p>-Wc festet med skruer, punktert membran.</p> <p>-Ikke tilgang til sluk på befaringsdagen.Sluk er plassert under dusjkabinett. Dette er vanskelig å få flyttet på og sluket er ikke inspisert.</p> <p>-Manglende tilluftspalte på dør til bad.</p> <p>Normal tid før utskifting av våtrom, vinylbelegg er 10 - 30 år.</p> <p>Normal tid før utskifting av våtrom, våtromstapet er 5 - 10 år.</p> <p><b>Anbefalte tiltak</b></p> <p>Våtrom fungerer med dagens tilstand, men det anbefales at det monteres waterguard, samt at dusjkabinett videre benyttes påvente av en oppgradering.</p> <p><b>Utbedringskostnader: 50 000 - 150 000</b></p> |

-Det ble ikke registrert fukt ved overflate målinger i våtsonen.  
-Hulltaking er foretatt mot våtsone uten å påvise avvik.

Merknader:  
-Krakelering, stedvis avskalling i tapet.  
-Manglende tilluftspalte på dør til bad.  
-Sprekk i sveiset belegg på gulv.  
-Løs skapdør.

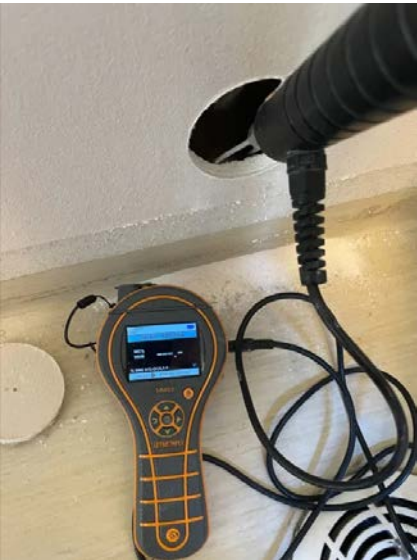
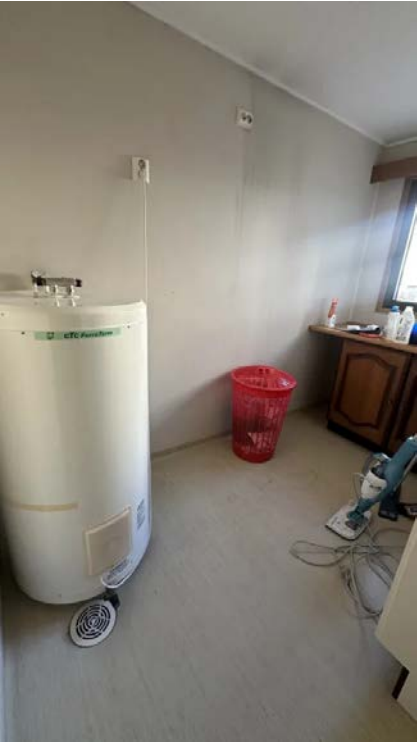
6.13 Våtrom: Vaskerom

Våtrom: Vaskerom:  
Oppsummering: Rommet (membran) er bygget etter forskriftskrav før 1997 og gis dermed automatisk tilstandsgrad 3 basert på alder og forventet levetid. Belegg på gulv og malt tapet(antatt våtromstapet på vegg) Utstyr: Vannuttak for vaskemaskin, bereder, innredning med benkeplate og skap. Mekanisk avtrekk, ok. Ca 32 mm fall fra topp slukt til topp gulv ved dør, ca 70 mm oppbrett av belegg.  
-Det ble ikke registrert fukt ved overflate målinger i våtsonen.  
-Hulltaking er foretatt mot våtsone uten å påvise avvik.  
Merknader:  
-Krakelering, stedvis avskalling i tapet.  
-Manglende tilluftspalte på dør til bad.  
-Sprekk i sveiset belegg på gulv.  
-Løs skapdør.  
Normal tid før utskifting av våtrom, vinylbelegg er 10 - 30 år.  
Normal tid før utskifting av våtrom, våtromstapet er

| Det er behov for totalrenovering av våtrommet! | |

| Våtrom fungerer med dagens tilstand, men det anbefales at det monteres watguard, samt at dusjkabinett videre benyttes påvente av en oppgradering. | |
| Utbedringskostnader | 50 000 - 150 000 |
