Bakkeveien 5A, 1940 BJØRKELANGEN

**Pen halvpart av nyere
tomannsbolig – praktisk og
effektiv planløsning.
Peisovn og elbillader.**

Tilstandsrapport

HALVPART AV VERTIKALDELT TOMANNSBOLIG

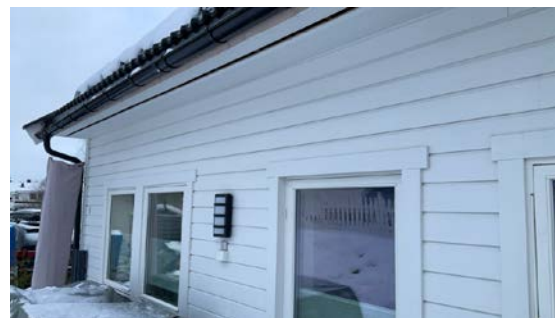
Dører

- Det er påvist avvik rundt innsettsdetaljer.
- Det mangler vannbrett og beslag over terrassedøren.

- Det bør gjøres tiltak for å lukke avviket.

Det bør monteres vannbrett og beslag over terrassedøren for å hindre fuktbelastning og vanninntrengning i konstruksjonen. Manglende vannbrett og beslag medfører økt risiko for fuktskader og redusert levetid på vinduer og tilstøtende bygningsdeler.

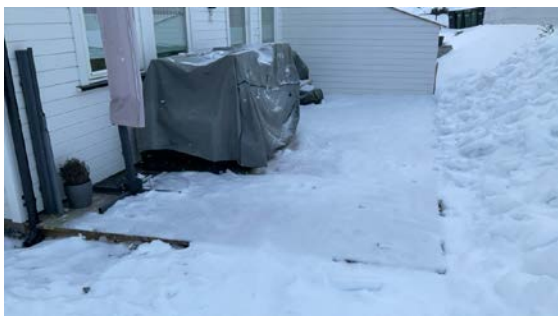
1 TG 2 Inngangsparti med terrasse

- Det er avvik:
- Det mangler kantbjelke eller annen avslutning på gulvbjelkene.

- Tiltak:
- Det bør monteres kantbjelke eller annen avslutning på gulvbjelkene for å sikre konstruksjonens stabilitet og hindre deformasjon over tid. Manglende avslutning kan føre til redusert levetid og dårlig estetikk.

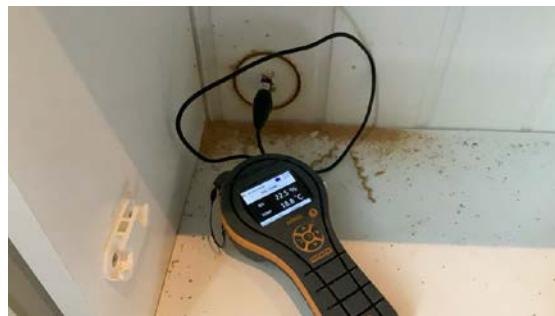
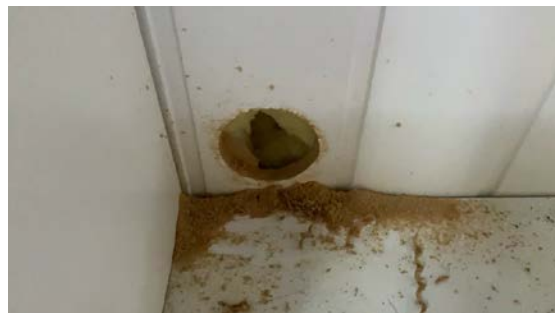
Det ble målt relativ luftfuktighet i vegg, det ble målt med stikkelektroder i treverk og det ble gjort visuell inspeksjon.

Det ble ved målinger og visuell inspeksjon ikke påvist tegn på fuktskader.

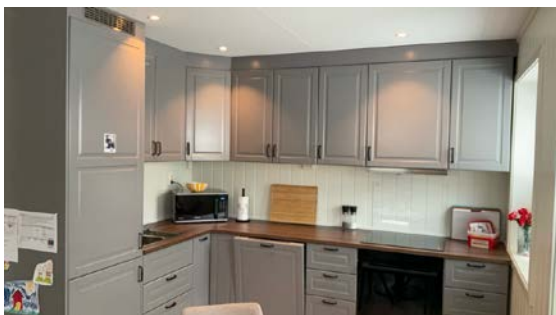
1. ETASJE > KJØKKEN

Kjøkkeninnredning består av: Benkeskap og overskap med folierte skrog og 1-speils grå fronter.
Laminat benkeplate med nedfelt oppvaskkum av metall.
Ventilator med avtrekk.
Integrert induksjonstopp, stekeovn, kjøl-/fryseskap og oppvaskmaskin.
Lekkasjevarsler tilkoblet automatisk vannstoppesystem i kjøkkenbenken.
Komfyrvakt.

Innredningen er fra byggeåret og har normalt god standard.

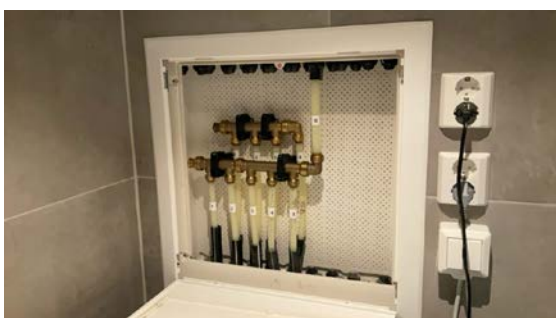
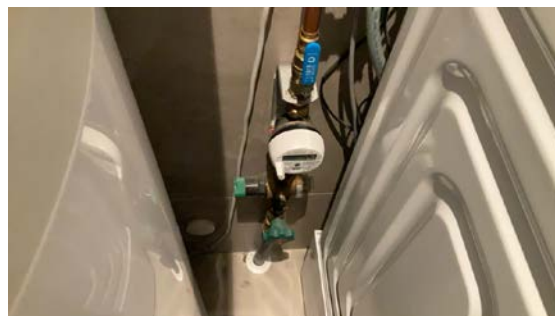
Innvendige vannledninger er av plast (rør i rør). Fra byggeåret. Det er besiktiget i rørskap.

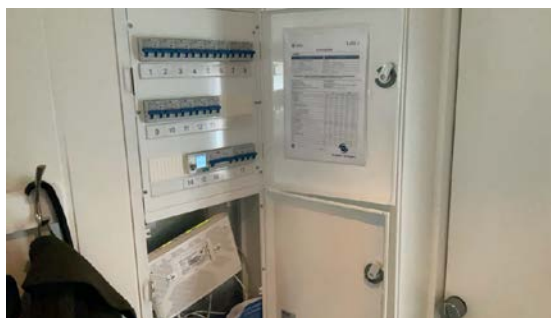
10. Er det tegn på at kabelinnføringer og hull i inntak og sikringskap ikke er tette, så langt dette er mulig å sjekke uten å fjerne kapslinger?
Nei
11. Finnes det kursfortegnelse, og er den i samsvar med antall sikringer?
Ja
12. Foreta en helhetsvurdering av det elektriske anlegget, dets alder, allmenne tilstand og fare for liv og helse. Bør det elektriske anlegget ha en utvidet el-kontroll?
Nei
