Perfekt familiebolig i barnevennlig område med dobbel garasje (elbillader) - flat skjermet tomt med

Enebolig  
Gamle Sætreveg 17A , 2054 MOGREINA  
ULLENSAKER kommune  
gnr. 199, bnr. 214

Befaringsdato: 11.02.2026 Rapportdato: 19.02.2026 Oppdragsnr.: 22537-1107 Referansenummer: WM2035

Autorisert foretak: MEGLERPARTNER AS Sertifisert Takstingeniør: Ola Kjeldsberg

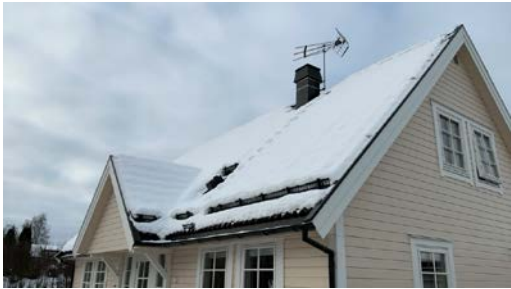
## TG 2 Nedløp og beslag

- Utvendig - Nedløp og beslag  
Avvik: Det er ikke tilfredsstillende bortledning av vann fra taknedløp ved grunnmur.

Utvendige beslag, takrenner og nedløp i metall. Vindskier og toppbord i treverk.

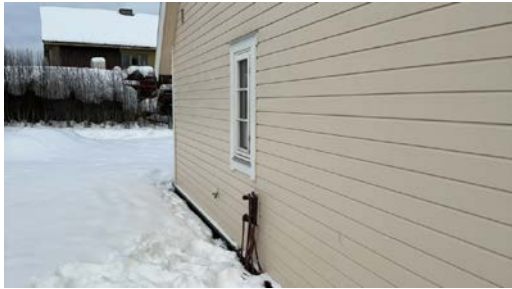
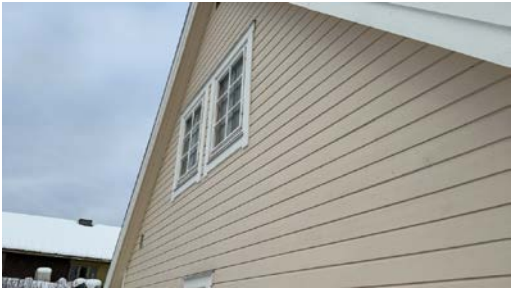
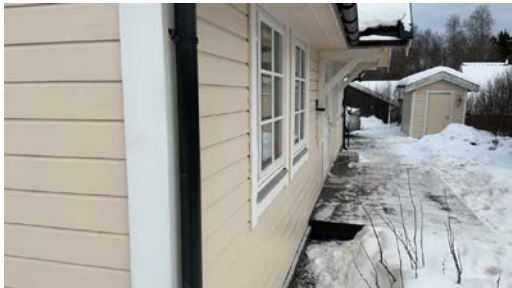
## TG 2 Veggkonstruksjon

- Utvendig - Veggkonstruksjon  
Avvik: Det er avvik:  
Lufting av kledningen er ikke iht. dagens anbefalte løsning, men heller ikke dårligere enn normal løsning ved husets byggeår.

Yttervegg i isolert bindingsverk som var normal byggeskikk på oppføringstidspunktet. Liggende utvendig trekledning.

- Det er avvik:

Ved evt. utskifting av panel og etterisolering anbefales det at det etableres luftespalte iht. dagens anbefalinger og at bygningsdelen utføres skadedyrsikker.

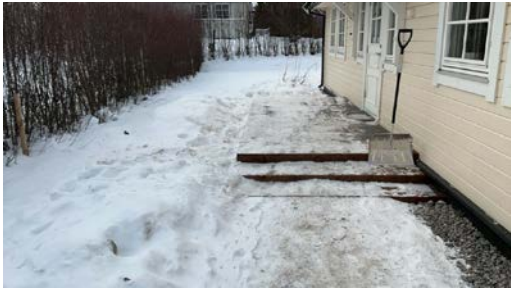
**Vurdering av avvik:**  
• Utvendige trapper er snødekt og derfor ikke nærmere vurdert.

**Konsekvens/tiltak**  
• Det bør foretas nærmere undersøkelser av utvendige trapper når de er snøfri.

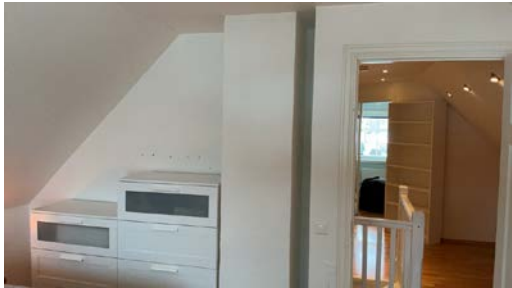
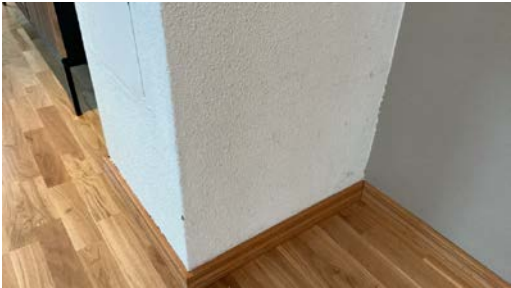
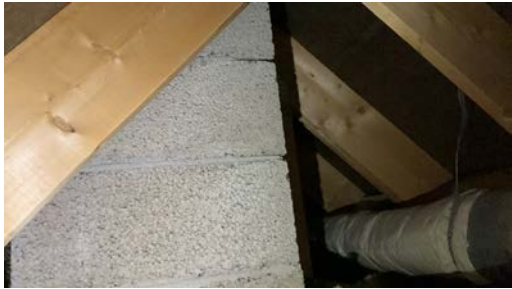
## Pipe og ildsted

Murt pipe i lettklinkerblokker/leca.  
I forbindelse med setningskade oppsto det sprekk i pipe. Pipe er i etterkant kontrollert og beskrevet som intakt. Opplyst av eier. Pipe ble malt og utbedret 2015.  
Ildsted er ikke montert. ytterligere undersøkelser anbefales.  
Det anbefales på generell basis alltid en kontroll av piper og ildsteder ved omsetning av boliger. Det gjøres oppmerksom på at det er det lokale brann- og feiervesen som fører tilsyn med piper og ildsteder i hver enkelt kommune.

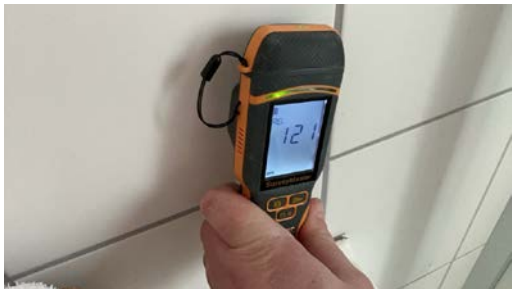
### 1. ETASJE > BAD

- Våtrom - 1. Etasje > Bad - Overflater Gulv  
Avvik: Det er påvist at flisfuger har riss/sprekker. Det er påvist at høydeforskjell fra topp slukrist til gulv/synlig topp membran ved dørterskel er mindre enn 25 mm.  
Det er påvist at noen fliser har bom (hulrom under). Det er påvist avvik i fallforhold til sluk i forhold til krav i forskrift på byggetidspunktet.  
Gulvet er tilnærmet flatt. Det er lokalt fall til sluk. Fall er ikke tilfredsstillende, men badet fungerer med dette avviket.  
Det er lagt silikon i noen fuger.

Lokale utbedringer må påregnes. Rommet bør vurderes oppgradert/fornyet.

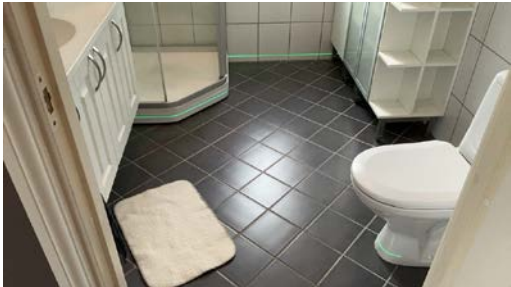
### TG 2 Sluk, membran og tettesjikt

- Våtrom - 1. Etasje > Bad - Sluk, membran og tettesjikt  
Avvik: Mer enn halvparten av forventet brukstid er passert på membranløsningen.  
Mer enn halvparten av forventet brukstid er passert på slukløsningen.  
Sluk har begrenset mulighet for inspeksjon og rengjøring.  
Vurdering basert på alder. Tilstandsgrad 2 gis med bakgrunn i at mer enn halvparten av forventet brukstid for membran/tettesjikt er passert. Det er nå ingen symptomer på funksjonssvekkelse, men vær oppmerksom på at dette er en risikokonstruksjon.

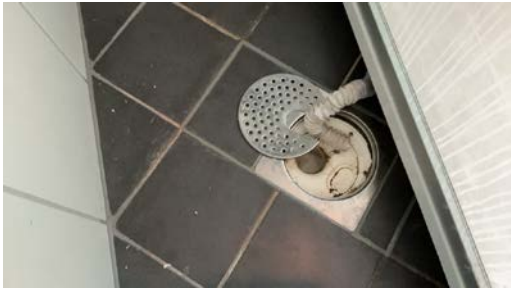
#### TG 2 Overflater Gulv

Det er påvist at flisfuger har riss/sprekker. Det er påvist at høydeforskjell fra topp slukrist til gulv/synlig topp membran ved dørterskel er mindre enn 25 mm. Det er påvist at noen fliser har bom (hulrom under). Det er påvist avvik i fallforhold til sluk i forhold til krav i forskrift på byggetidspunktet.

Gulvet er tilnærmet flatt. Det er lokalt fall til sluk. Fall er ikke tilfredsstillende, men badet fungerer med dette avviket. Det er lagt silikon i noen fuger.

Gulv: Fliser, med varme.  
Flatt, fall rundt sluk. Ved enkle fuktsøk ble det ikke registrert unormale verdier.

- Det er viktig å merke seg at levetiden til en membran varierer basert på kvalitet, installasjon og bruk. Eldre membraner kan bli sprø og sprekke opp, noe som fører til at de mister sin vanntettende funksjon. Dette kan resultere i vannlekkasjer gjennom vegger og gulv og fuktskader.
- Overvåk tilstanden jevnlig. For å få tilstandsgrad 0 eller 1 må slukløsningen skiftes ut og sannsynligvis må også membransjiktet skiftes/utbedres. Det er imidlertid vanskelig å si noe om tidspunktet for når dette er nødvendig.

Det kan generelt ikke gis garanti for flislagte flater, da membran ikke kan kontrolleres.

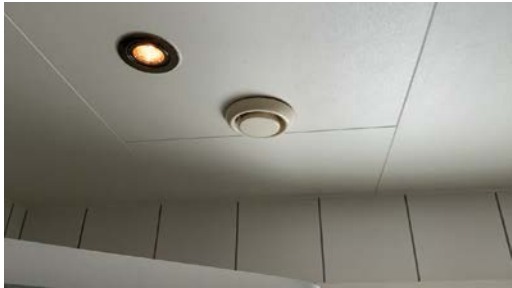
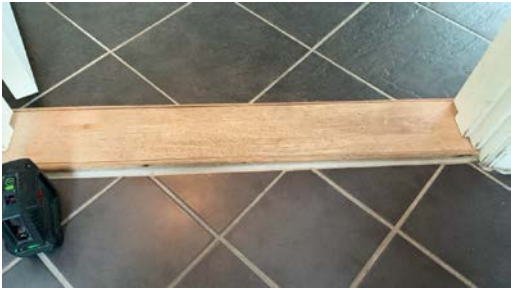
### TG 1 Ventilasjon

Balansert ventilasjon, ventil i himling. Tilluft i dør.

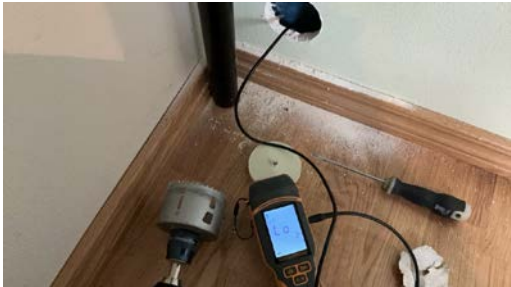
### TG 0 Tilliggende konstruksjoner våtrom

Hulltaking er foretatt og det er ikke påvist unormale forhold.

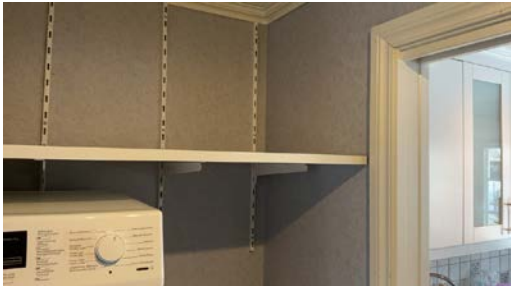
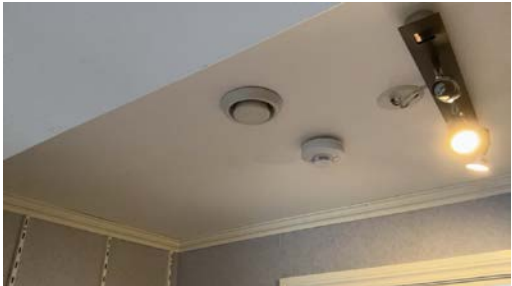
### TG 2 Overflater Gulv

Gulv: Belegg, med varme.  
Gulv er flatt. Noe motfall. Ved enkle fuktsøk ble det ikke registrert unormale verdier.

Rommet har mer enn halvparten av forventet brukstid oppnådd. Rommet må brukes med forsiktighet og det må følges med på konstruksjonene da risikoen for skader er stor.

Det er ikke behov for utbedringstiltak siden våtrommet fungerer i dag, men ut ifra alder kan skader plutselig oppstå på eldre våtrom. Fornying/oppgradering av rommet bør etterhvert påregnes selv om rommet kan ha mange leveår igjen. Dette er avhengig av bruk.

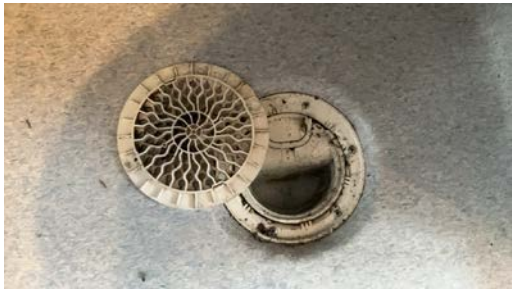
Rommet har mer enn halvparten av forventet brukstid oppnådd. Rommet må brukes med forsiktighet og det må følges med på konstruksjonene da risikoen for skader er stor.

- Overvåk tilstanden jevnlig. For å få tilstandsgrad 0 eller 1 må tettesjiktet skiftes ut, men tidspunktet for når dette er nødvendig er vanskelig å si noe om. Ved renovering, påse at alle forhold med tettesjiktet, våtsone, sluk, røranlegg mv. dokumenteres.

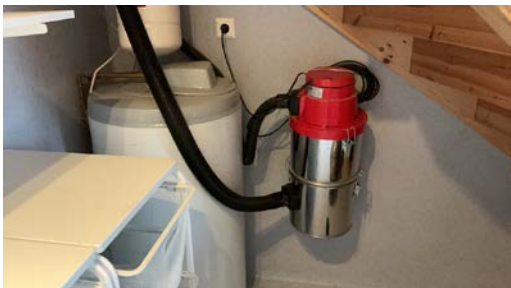
Innredet med enkle hyller. Vaskekum med ett-greps blandebatteri. Opplegg/plass til vaskemaskin og tørketrommel. Varmtvannsbereder. Sentralstøvsuger.

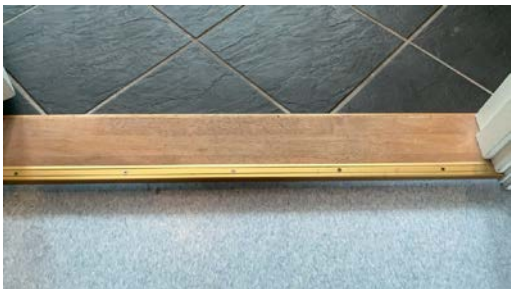
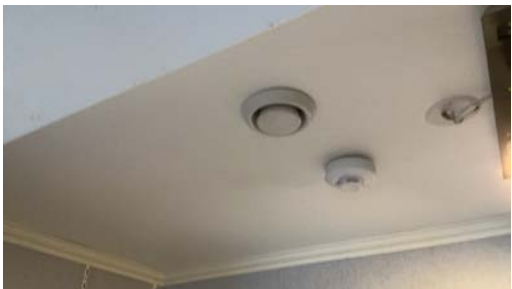
### TG 1 Ventilasjon

Balansert ventilasjon, ventil i himling. Tilluft i dør.

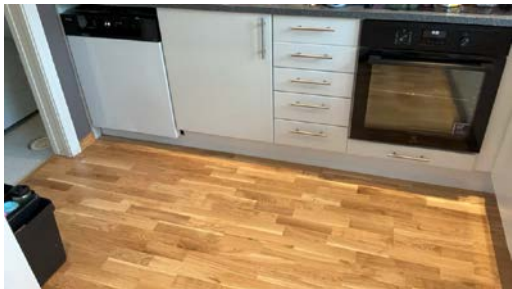
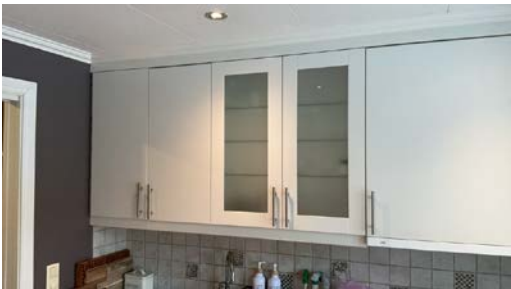
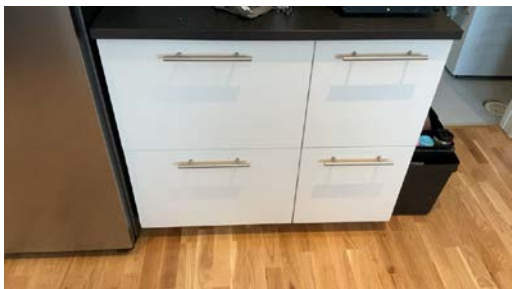
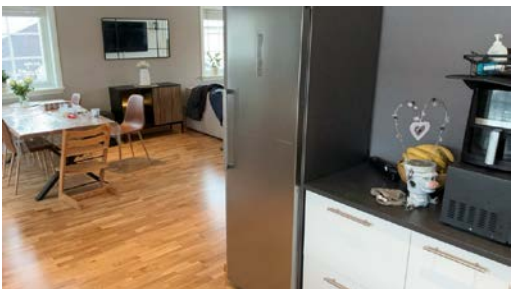
Kjøkken med glatte fronter. Benkeplater i laminat. Nedfelt oppvaskkum i rustfritt stål med ett-greps blandebatteri. Fliser mellom benk og overskap. Integrert komfyr og koketopp. Avsatt plass til oppvaskmaskin og kjølfrys. Vannlekkasje under kjøkkenbenk i 2025. Utbedret i 2026. Byttet kjøkkenskap under kjøkkenvask, byttet parkett hele stue og kjøkken, ny sokkel kjøkken. Januar 2026. Opplyst av eier  
Det er normalt at innredninger og fronter kan være/er utsatt for slitasje. Det kan derfor være enkelte skader/slitasjer som betraktes som mindre

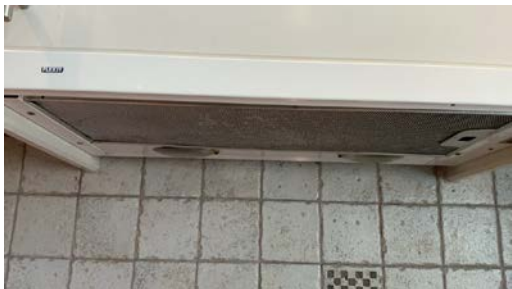
### TG 1 Avtrekk

Kjøkkenventilator med avtrekk ut er montert over kokesone.

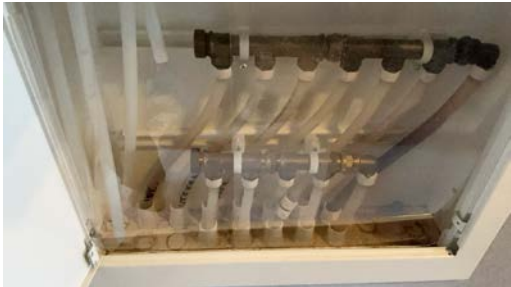
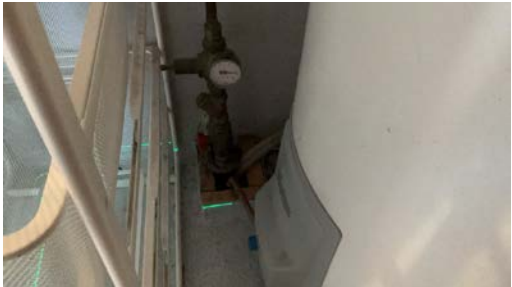
### TG 1 Vannledninger

Synlige vannrør i: Plast,rør- i -rør. Kopper/metall.  
Stoppekran på vaskerom.  
Vannrør på kjøkken byttet ut i 2026. Opplyst avveier.  
Anlegget er ikke teknisk vurdert. Jeg er ikke VVS fagmann, kontakt rørlegger for evt. nærmere kontroll av anlegget. Bunnledningene og utvendige ledninger er nedgravd og ikke tilgjengelig for inspeksjon.

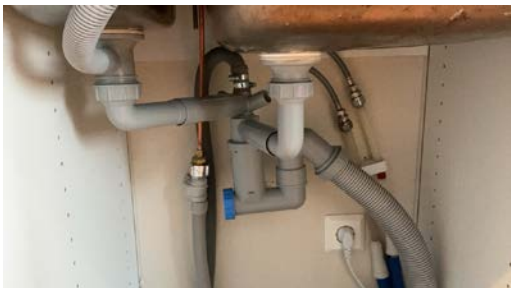
### TG 1 Avløpsrør

Synlige avløpsrør i Plast.

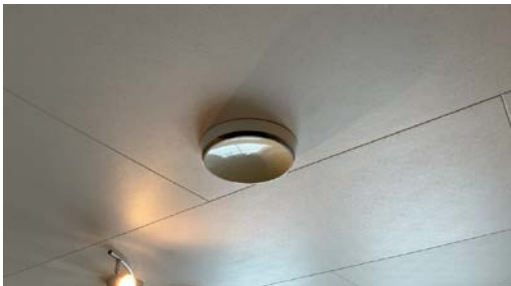
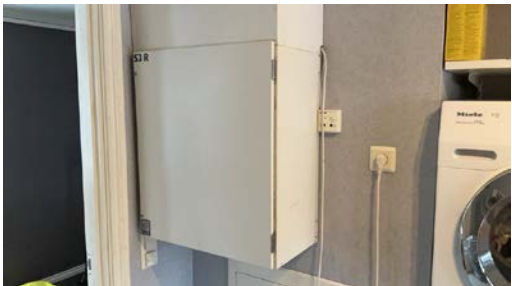
### TG 1 Ventilasjon

Ventilasjonen består av balansert ventilasjon. Vifter sørger for både tilførsel og avtrekk av ventilasjonsluften.

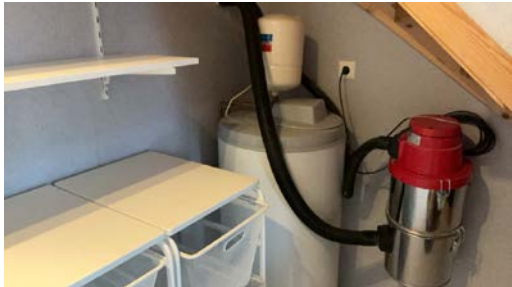
### TG 1 Varmtvannstank

Varmtvannsbereder på ca. 200 liter.

Bereder er plassert på vaskerom.

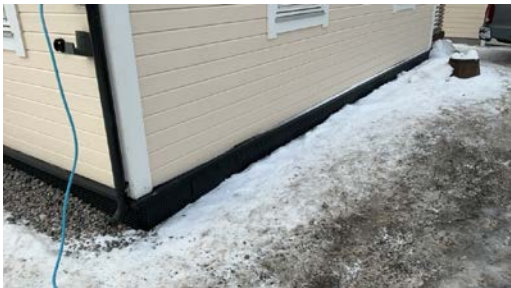
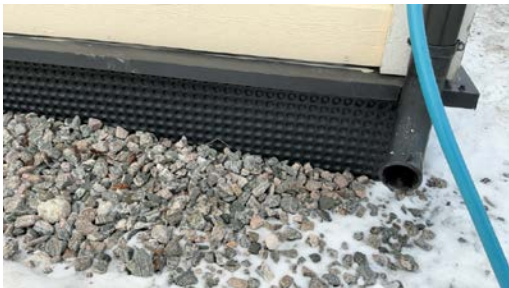
### TG 1 Fuktsikring og drenering

Grunnmursplast som utvendig fuktsikring, synlig enkelte steder. Takvann ført ut på terreng.

Viktig å lede vann bort fra fundamentene. Dette for å unngå belastning på mur/betong, hindre vanninntrenging og bevare lang brukstid på bygningsdelene under bakken. Fukt inn i konstruksjoner vil potensielt kunne føre til kapilærsug/fuktopptrekk i konstruksjoner rundt og kunne påføre store skader og kostnader.
