Tandranesvegen 112, 4234 JELSA

**Jelsa - Helårshytte med god standard - Gjennomført og flott opparbeidet tomt - Båtplass og naustbod**

## FRITIDSBOLIG

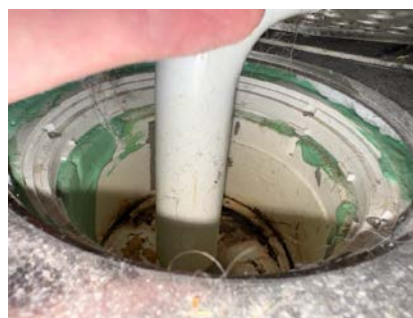
Sluk under dusjkabinett

Membran er klemt ned i sluk. Imidlertid er sluken under dusjkabinett, så det er vanskelig å kontrollere.

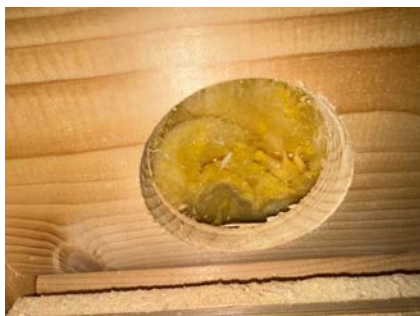
Det er foretatt hulltaking i soverom bak dusjkabinett. Det ble ikke avdekket unormale forhold.

Hull i vegg på soverom bak dusjkabinett

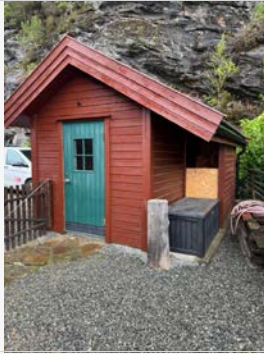
### Bod

Er innredet med osb-plater på vegger og noe i tak. Er ikke isolert og har ikke strøm.

Trekledning utvendig som er godt malt og vedlikeholdt. Sorte betongpanner på taket.
