Taietveien 16 B, 1940 BJØRKELANGEN

**Innholdsrik leilighet med god planløsning, solrik balkong og parkering. Stille og rolig, men gangavstand til sentrum!**

# Tilstandsrapport

## LEILIGHET I 4-MANNSBOLIG

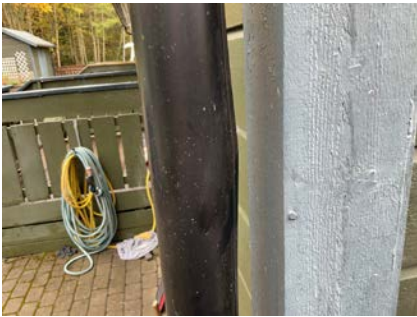
- Utvendig > Nedløp og beslag: Det har tidligere vært taklekkasje i loftstue antas fra pipebeslaget. Pipebeslaget/tettingen rundt pipe ble da utbedret iht. eier, men det er ikke fremlagt noe dokumentasjon på dette. Det er ingen tilgang til møneloft for inspeksjon. Det er skade på takrennenedløp.

Innhent dokumentasjon om mulig.  
Det bør lages tilgang til møneloft og det bør gjøres ytterligere undersøkelser.  
Takrennenedløp bør skiftes.

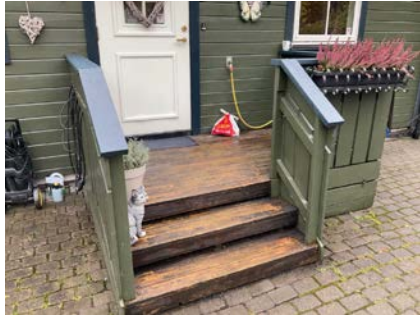
### Utvendige trapper

Trapp i trekonstruksjon antas på punktfundamentering. Spaltegulv av tre og rekkverk i trekonstruksjon.

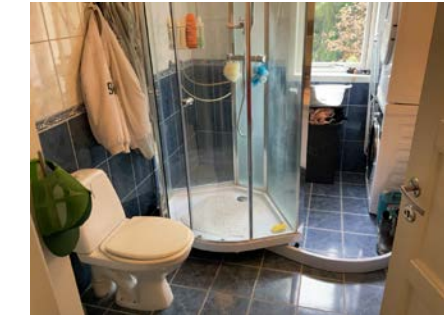
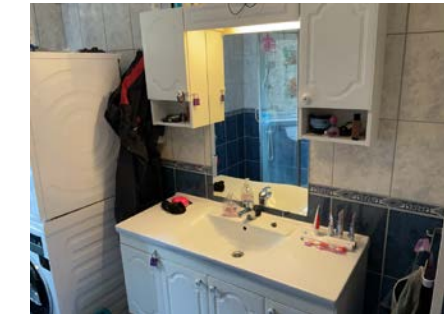
Baderommet har standard fra byggeåret.  
Det er ikke fremlagt noe dokumentasjon på våtrommet.

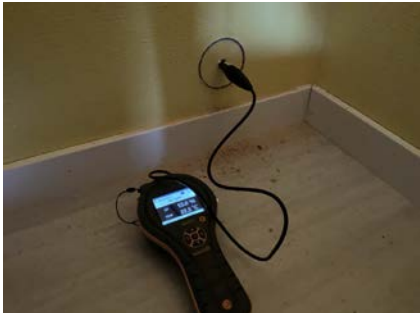
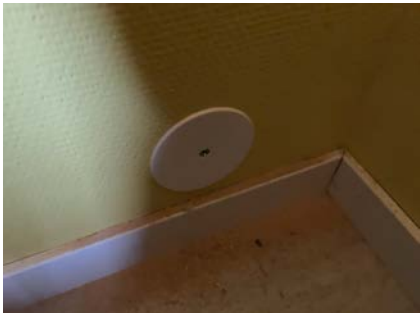
Hulltaking er foretatt uten å påvise unormale forhold.  
Hulltaking ble foretatt i vegg fra soverom mot bad. (hulltaking bak dusj fra kjøkken ble vurdert som uhensiktsmessig pga. kjøkkeninnredningen, vannrør mv).  
Det ble målt relativ luftfuktighet i veggen og det ble gjort visuell inspeksjon.  
Det ble ved målinger og visuell inspeksjon ikke påvist tegn på fuktskader.

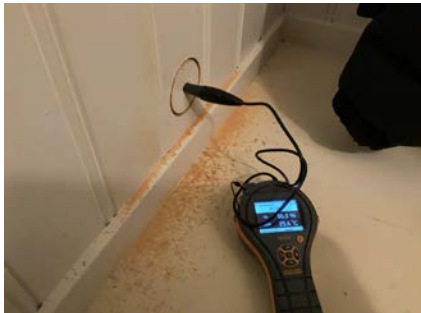
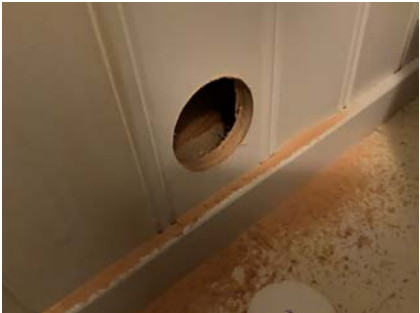
Hulltaking er foretatt uten å påvise unormale forhold.  
Hulltaking ble foretatt i vegg fra bod mot våt sone bad.  
Det ble målt relativ luftfuktighet i veggen og det ble gjort visuell inspeksjon.  
Det ble ved målinger og visuell inspeksjon ikke påvist tegn på fuktskader.

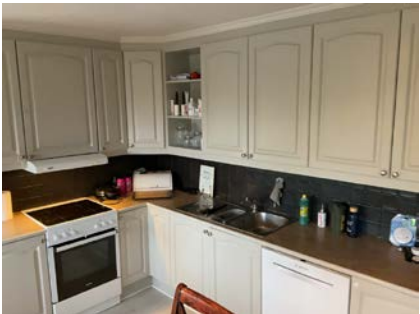
Kjøkkeninnredning består av: Benkeskap og overskap med folierte skrog og 1-speils malte fronter.  
Laminat benkeplate med nedfelt oppvaskkum av metall.  
Ventilator med avtrekk.  
Kjøleskap, komfyr og oppvaskmaskin.

Innredningen er fra byggeåret og er malt i senere tid.  
Det er stedvis noe slitasje og slitasjemerker på innredningen som er normalt i forhold til alder.
