Bekkevegen 6, 8663 MOSJØEN

**Innholdsrik enebolig med nydelig utsikt, moderne standard og barnevennlig beliggenhet**

| Tilstandsrapport ..... | 44 |

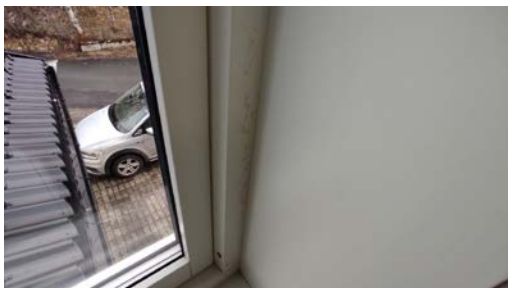
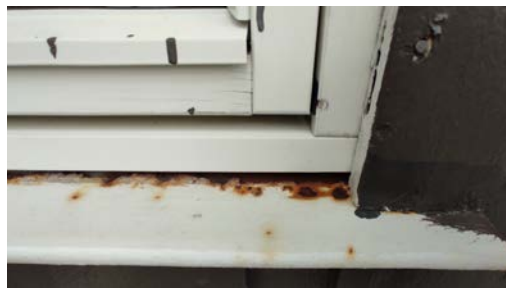
## 1 TG 2 Dører

Hovedinngangsdør: Takoverbygget malt isolert dør med 2-lags isolerglassfelt.  
Terrassedør: PVC-dør med 2-lags isolerglassfelt.  
Inngangsdør bod: Tredør, utvendig malt.

Det er påvist utetthet/åpning mellom dørblad og dørkarm.  
Avviket gjelder boddøren.

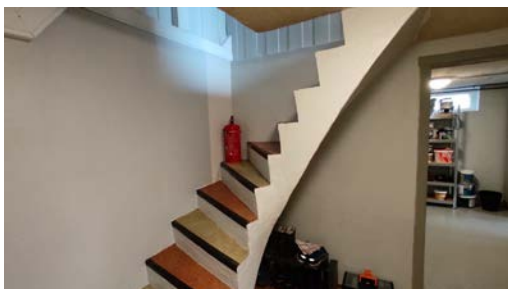
## TG 1 Innvendige dører

Innvendig har boligen malte fyllingsdører.

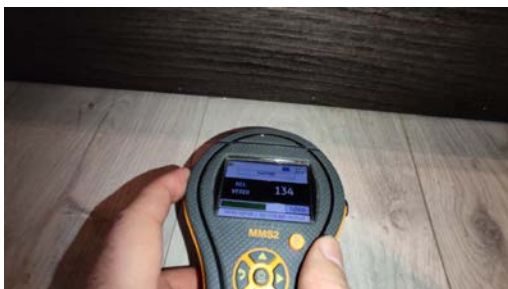
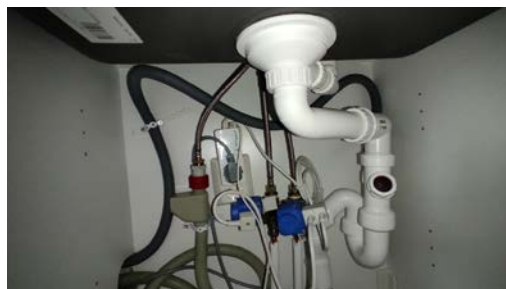
Kontroll av røropplegg.

Kjøkkenet er utstyrt med integrerte hvitevarer som kjøleskap, komfyr, platetopp, micro og oppvaskmaskin.

Det ble utført fuktsøk ved kjøleskap, oppvaskmaskin og vask. Det ble ikke registrert forhøyede fuktverdier.

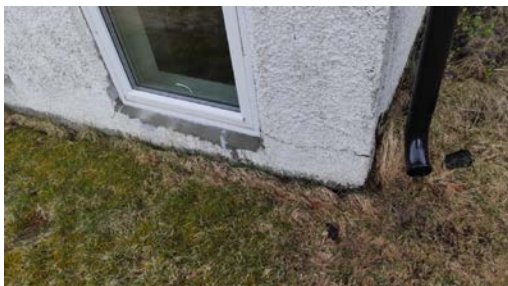
## TG 2 Grunnmur og fundamenter

Bygningen har betonggrunnmur.

Sprekkene i muren skyldes setningsskader, dersom man skal utbedre disse må det først konstateres at bygget ikke lenger er i bevegelse. Dersom bygget ikke lenger er i bevegelse kan sprekkene utbedres. Kontroller tilstanden jevnlig.

- Lokal utbedring må utføres.
