Høghauan 16, 4480 KVINESDAL

**Øvre Egeland - Nyere meget spennende enebolig med garasje på usjenert tomt!**

- Enebolig
- Høgshauan 16, 4480 KVINESDAL
- KVINESDAL kommune
- gnr. 100, bnr. 232

Befaringsdato: 17.01.2025    Rapportdato: 28.04.2025    Oppdragsnr.: 20755-1207    Referansenummer: UA2014

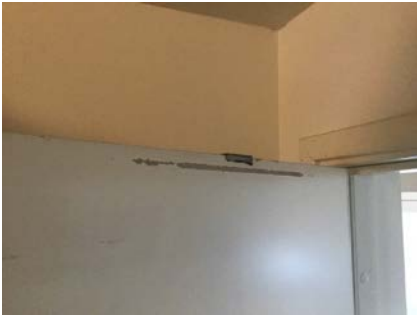
Innvendige dører:  
Vurdering av avvik:  
• Det er påvist avvik som tilsier at det bør foretas tiltak på enkelte dører. Enkelte dører med noe merker/skraper og knast i dørblad  
Konsekvens/tiltak  
• Det bør foretas tiltak på enkelte dører.

- Det er påvist avvik som tilsier at det bør foretas tiltak på enkelte dører.

Skade i dørblad

- Det bør foretas tiltak på enkelte dører.

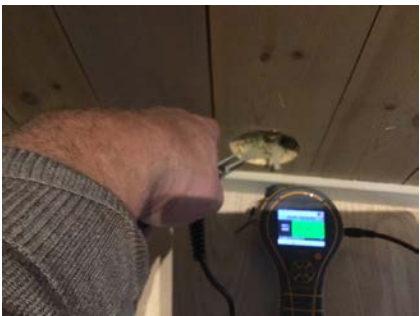
## TG 1 Tilliggende konstruksjoner våtrom

Hulltaking utført i gang bak dusj.  
Ikke påvist unormale fuktverdier på kontrollert område. 6,4 vektprosent

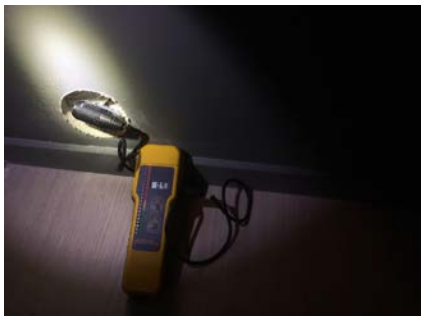
## TG 1 Tilliggende konstruksjoner våtrom

Hulltaking utført i tv stue bak dusj.  
Ikke påvist unormale fuktverdier på kontrollert område. 9 vektprosent

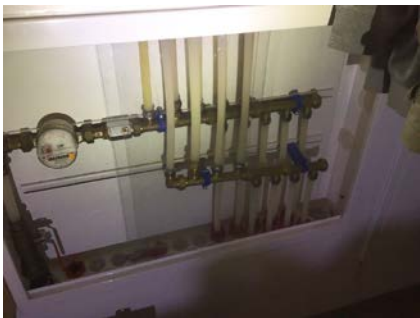
Vannskap med dreneringshull for lekkasje med rør i rør montert på bad.  
Vannmåler og stoppekran montert i vannskap.
