Roald Amundsens vei 7, 3616 KONGSBERG

**2-roms leilighet i ende med  
sørvendt veranda -  
Oppgraderingsbehov.**

# Tilstandsrapport

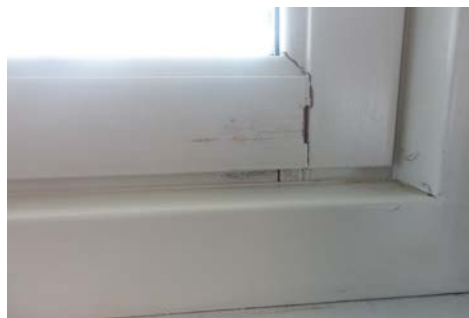
### TG 2 Dører

Bygningen har malt hovedytterdør (ca 2005) og malt balkongdør i tre (2018).

- Det er påvist utetthet/åpning mellom dørblad og dørkarm. Dvs. at kaldtrekk kan oppstå.
- Det er avvik:

Det registreres enkelte små skader/bruksmerker.

- Tiltak:
- Dører må justeres.

Dørene fungerer med bruksmerker/skader, tiltak en kan gjøre er å pusse ned rundt skader, sparkle og male.

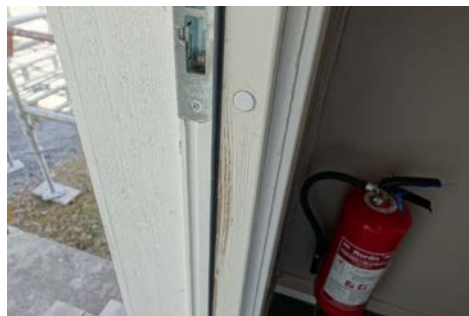
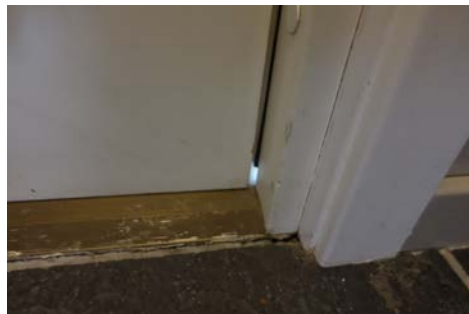
### TG 2 Balkonger, terrasser og rom under balkonger

Veranda i trevirke.

Konstruksjon fungerer med at terrassebord/rekkverk er noe værslitt/oppsprukket. Det er viktig å behandle terrassebord/rekkverk jevnlig med olje/lakk/beis eller maling.

- Lokal utbedring/utskiftning bør utføres.

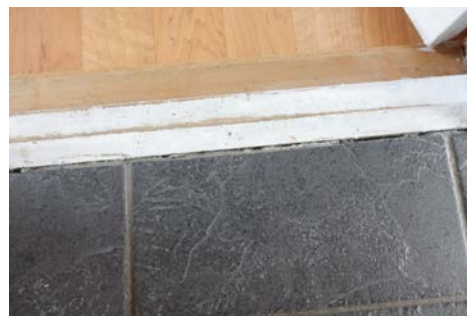
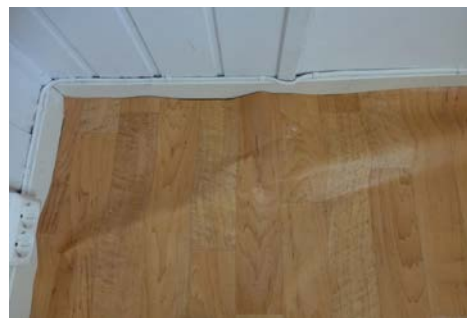
Overflater, Det registreres skader/bruksmerker på overflater. Belegg på soverom har løsnet. Det registreres riss i flisfuger og skader på fliser, skjeve gulv. noen fliser har bom, Svertesopp er registrert

Konstruksjonen fungerer med skader/bruksmerke da dette kun er kosmetisk. Tiltak vil være å reparere overflater eller skifte de ut.  
Feste belegg.  
Skifte ut enkelte flisfuger.  
Montere breiere list eller feielist.  
Det må påregnes kostnader til oppgraderinger.  
Tiltak for skjeve gulv er å rette opp gulvene (dette vil være et kostbart tiltak som i de fleste tilfeller ikke er nødvendig å gjøre, da det ikke er unormalt at det kan være noen skjevheter i bygninger).

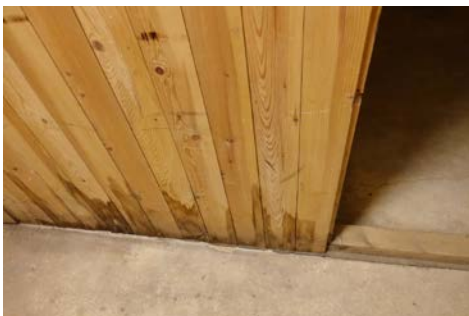
## ! TG 3 Innvendige dører

Innvendig har boligen malte fyllingsdører.

- Enkelte av innvendige dører har betydelige skader

Dører har enkelte skader/bruksmerker.

Dørene fungerer med bruksmerker/skader da dette kun er kosmetisk, tiltak en kan gjøre er å pusse ned rundt skader, sparkle og male. Døren til badet må byttes.

**Kostnadsestimat: Under 10 000**

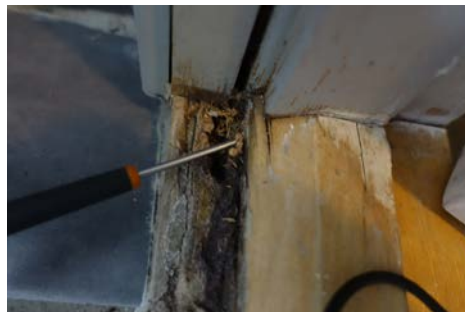
## VÅTROM

- Det er påvist at flisfuger har riss/sprekker.
- Det er påvist at noen fliser har bom (hulrom under).
- Det er registrert synlige tegn på fukt-/råteskader.
- Det er vindu/dør med ikke fuktbestandige materialer i våtsonen (ved vask, dusj, badekar, osv.), løsningen eller byggematerialet er uegnet

- Råteskadet treverk må skiftes.
- Uegnede materialer må fuktbeskyttes/utskiftes.
- Fuger bør skiftes ut.
- Slike riss/sprekker kan indikere bakenforliggende fuktskader, og konstruksjonen bør observeres jevnlig for å vurdere utvikling.

Kostnadsestimat er for ytterligere undersøkelser, da det kan bli dyrere om det skulle være råte i veggen/gulv.

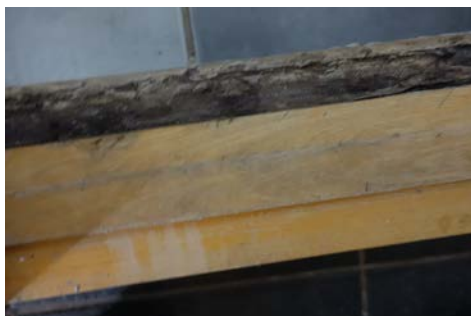
### TG 2 Overflater Gulv

- Det er påvist at flisfuger har riss/sprekker.
- Det er påvist at noen fliser har bom (hulrom under).
- Svertesopp er registrert

Silikon fuge i overgangen gulv-vegg har sprekker.

Gulvet fungerer med noe ujevne fliser.

- Påviste skader må utbedres.
- Fuger bør skiftes ut.
- Slike riss/sprekker kan indikere bakenforliggende fuktskader, og konstruksjonen bør observeres jevnlig for å vurdere utvikling.
- Overflater må rengjøres.

Erstatte skadet silikon fuge med ny.

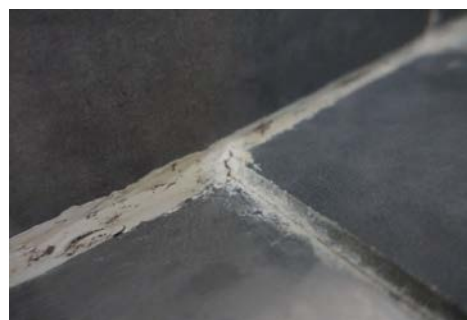
### TG 2 Sluk, membran og tettesjikt

- Det er påvist mangelfull/feil utførelse rundt rørgjennomføringer e.l. som gir fare for fukt i konstruksjonen i våtsone.
- Tettesjiktet rundt sluket (klemring) er ikke utført fagmessig.

- Det må foretas utbedring for å unngå fuktskader i konstruksjonen.
- Det må foretas lokale tiltak for å utbedre utettheter på våtrommet.
- Sluket må utbedres eller skiftes.

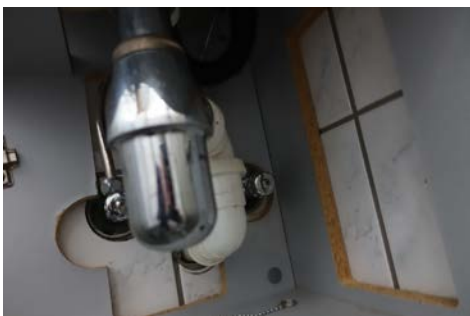
### ! TG 3 Sanitærutstyr og innredning

- Det er påvist skader på innredning.
- Innredning har store skader/er ødelagt.

- Påviste skader må utbedres.

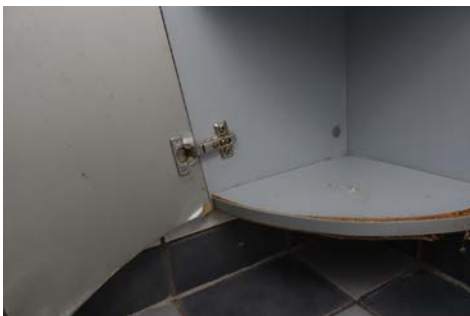
### ! TG 3 Ventilasjon

Fuktkvotemåling (vekt%) i konstruksjonen ble målt til under 6. Det registreres råte i dørterskelen til badet.

- Hulltaking er ikke foretatt da det allerede er påvist andre avvik i våtsonen.
- Ved andre fuktundersøkelser enn hulltaking, er det påvist indikasjoner på fuktskader.

- Andre tiltak:
- Det bør etableres tilfredsstillende tilluft til våtrom f.eks. luftespalte ved dør e.l.
- Det må gjøres tiltak for å lukke avviket.

- Det må foretas tiltak for å lukke avviket.
- Gjennomføre ytterligere undersøkelser og foreta utbedring av skade.

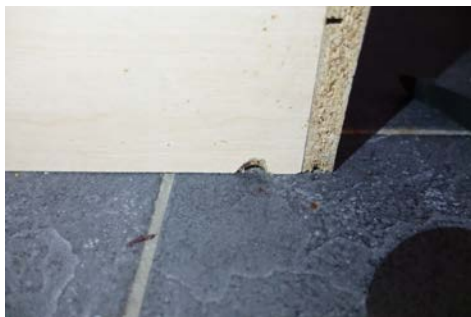
Kjøkken, Det registreres enkelte skader/bruksmerker på innredning og benkeplate, Det er kun kullfilterventilator på kjøkkenet.

Tiltak vil være å skifte ut deler av innredning/benkeplate eller reparere den.

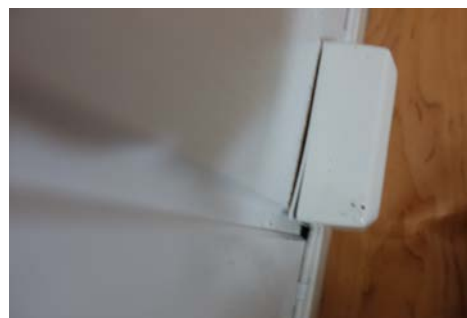
Undertegnede er ikke fagmann på feltet, men på bakgrunn av at det registreres at el-vifte ikke fungerer ved funksjonstesting, enkelte lys ikke fungerer og noen stikkontakter er litt løse så må det foretas en el-sjekk/el-takst der avvik blir rettet.  
Kostnadsestimat er for el-takst.
