## Innholdsrik enebolig med gode solforhold. Uthus og garasje!

Aktiv eiendomsmegling har gleden av å presentere Myraveien 4!

# Tilstandsrapport

gnr. 9, bnr. 19

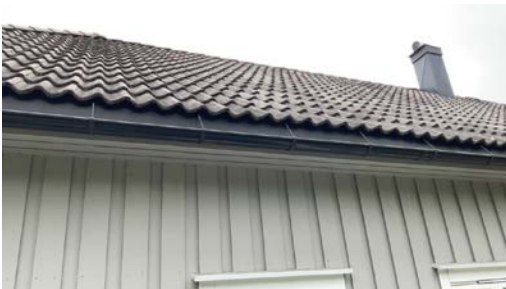
### Nedløp og beslag

Takrenner og nedløp av plastbelagt stål.

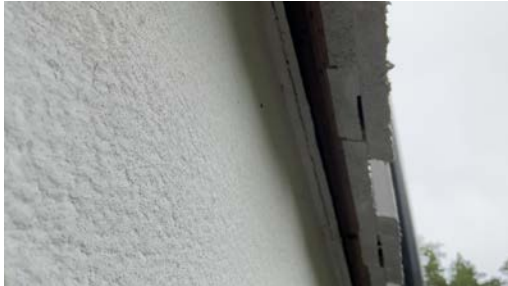
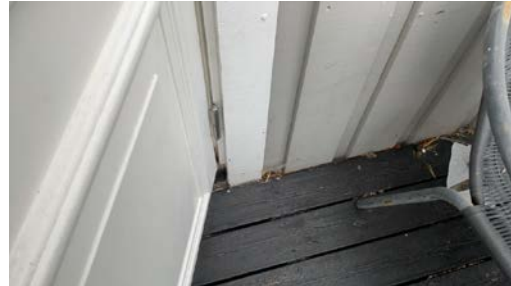
Balkong/terrassebord er stedvis plassert nær eller inntil kledningen. Dette kan gi økt fare for fuktinntregning i kledningen og veggen.

- Lokal utbedring må utføres.

Det er ingen tegn til skader på kledningen pt., derfor er det ikke behov for tiltak utover normalt vedlikehold.

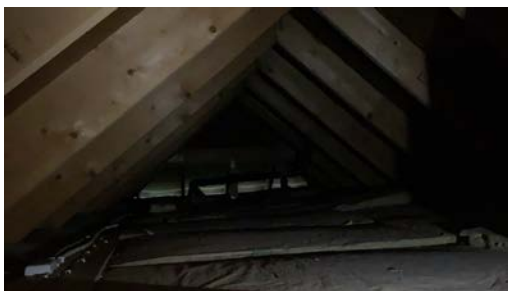
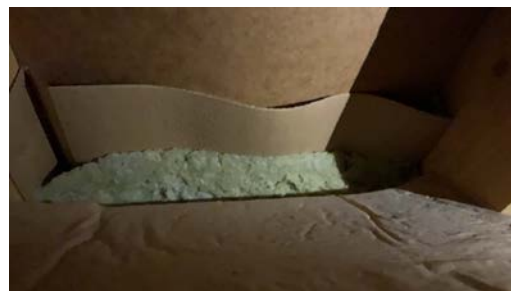
## TG 2 Takkonstruksjon/Loft

Avvik: Det er begrenset/dårlig ventilering av takkonstruksjonen. Det er redusert lufting der isolasjonen/raftepappen buler/ligger for nær undertaket og reduserer luftespalten.

- Andre tiltak:

Luftespaltene må gjenopprettes.

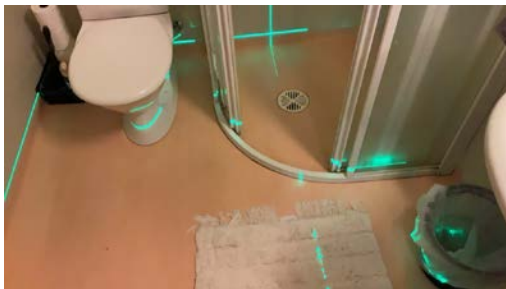
### TG 2 Sluk, membran og tettesjikt

Avvik: Mer enn halvparten av forventet brukstid er passert på membranløsningen.

- Det er viktig å merke seg at levetiden til en membran varierer basert på kvalitet, installasjon og bruk. Eldre membraner kan bli sprø og sprekke opp, noe som fører til at de mister sin vanntettende funksjon. Dette kan resultere i vannlekkasjer gjennom vegger og gulv og fuktskader.
- Overvåk tilstanden jevnlig. For å få tilstandsgrad 0 eller 1 må tettesjiktet skiftes ut, men tidspunktet for når dette er nødvendig er vanskelig å si noe om.

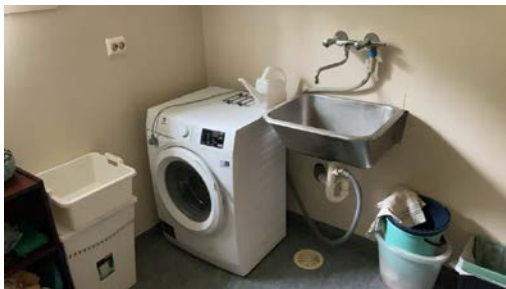
## 1. ETASJE > VASKEROM

Avvik: Malte plater er ikke egnet materiale i våtsoner. Det er fuktsvellet plate på veggen ved vaskekummen.

### TG 2 Overflater vegger og himling

Overflater i våte soner må skiftes eller beskyttes.

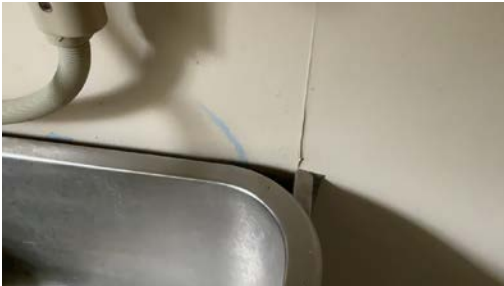
## 1. ETASJE > VASKEROM

Avvik: Det er påvist avvik i fallforhold til sluk i forhold til krav i forskrift på byggetidspunktet. Det er mindre fall til sluk enn det som er kravet ihht. gjeldende forskrift for da vaskerommet ble laget.

### TG 2 Overflater Gulv

- Det er viktig å merke seg at levetiden til en membran varierer basert på kvalitet, installasjon og bruk. Eldre membraner kan bli sprø og sprekke opp, noe som fører til at de mister sin vanntettende funksjon. Dette kan resultere i vannlekkasjer gjennom vegger og gulv og fuktskader.
- Overvåk tilstanden jevnlig. For å få tilstandsgrad 0 eller 1 må tettesjiktet skiftes ut, men tidspunktet for når dette er nødvendig er vanskelig å si noe om.

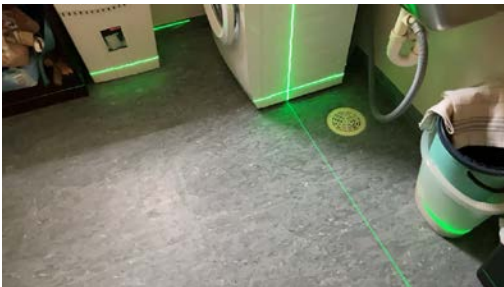
### TG 2 Sluk, membran og tettesjikt

Avvik: Mer enn halvparten av forventet brukstid er passert på membranløsningen.

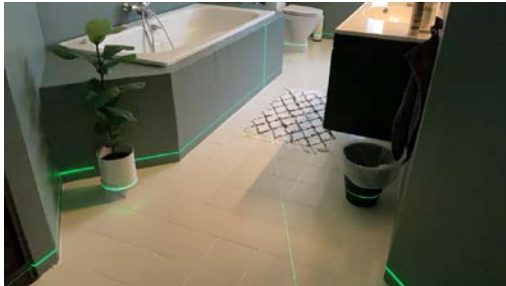
### TG 2 Sluk, membran og tettesjikt

Avvik: Mer enn halvparten av forventet brukstid er passert på membranløsningen.

- Det er viktig å merke seg at levetiden til en membran varierer basert på kvalitet, installasjon og bruk. Eldre membraner kan bli sprø og sprekke opp, noe som fører til at de mister sin vanntettende funksjon. Dette kan resultere i vannlekkasjer gjennom vegger og gulv og fuktskader.
- Overvåk tilstanden jevnlig. For å få tilstandsgrad 0 eller 1 må tettesjiktet skiftes ut, men tidspunktet for når dette er nødvendig er vanskelig å si noe om.

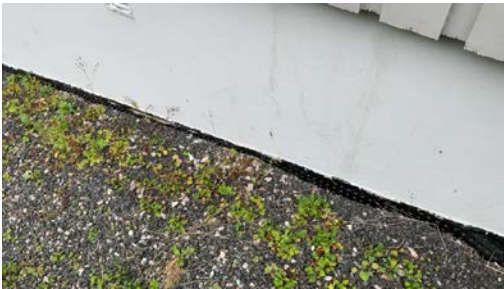
## TG 1 Grunnmur og fundamenter

Grunnmur av lettklinkerblokker (Leca).
