## Innholdsrik enebolig med gode solforhold. Uthus og garasje!

Aktiv eiendomsmegling har gleden av å presentere Myraveien 4!

**Gnr./bnr.** Gnr. 9, bnr. 19  
**Oppdragsnr.:** 1302250168

Befaringsdato: 14.08.2025

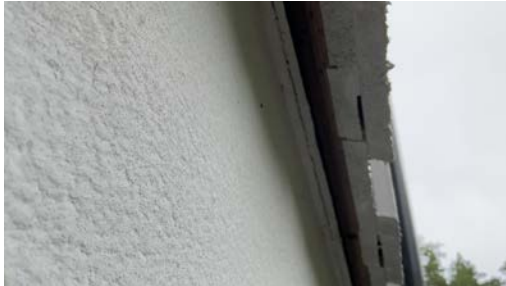
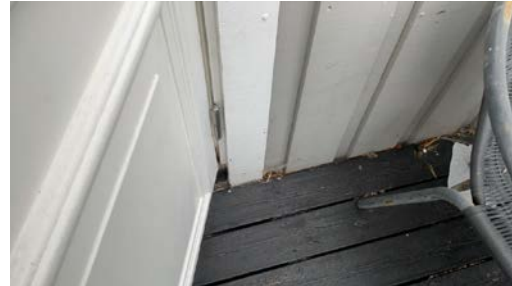
Balkong/terrassebord er stedvis plassert nær eller inntil kledningen. Dette kan gi økt fare for fuktinntregning i kledningen og veggen.

- Lokal utbedring må utføres.

Det er ingen tegn til skader på kledningen pt., derfor er det ikke behov for tiltak utover normalt vedlikehold.

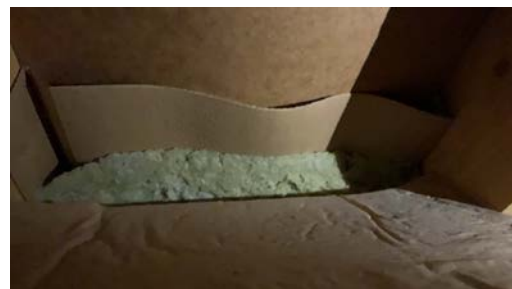
## TG 2 Takkonstruksjon/Loft

Avvik: Det er begrenset/dårlig ventilering av takkonstruksjonen. Det er redusert lufting der isolasjonen/raftepappen buler/ligger for nær undertaket og reduserer luftespalten.

Luftespaltene må gjenopprettes.

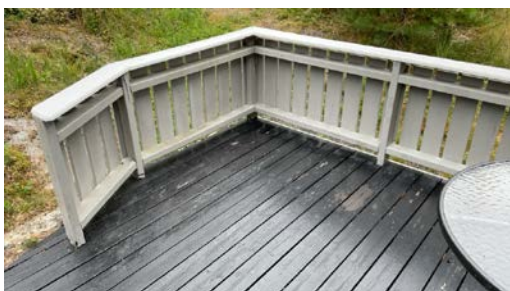
Avvik: Rekkverket er for lavt i forhold til dagens krav til rekkverkshøyder.

- Det er ikke krav om utbedring av rekkverkshøyde opp til dagens forskriftskrav.

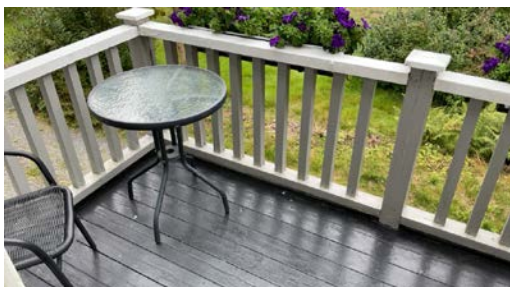
## TG 2 Balkong

Avvik: Rekkverket er for lavt i forhold til dagens krav til rekkverkshøyder.

Det er balkong i trekonstruksjon.

- Det er ikke krav om utbedring av rekkverkshøyde opp til dagens forskriftskrav.

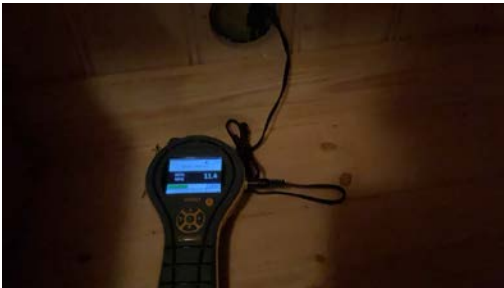
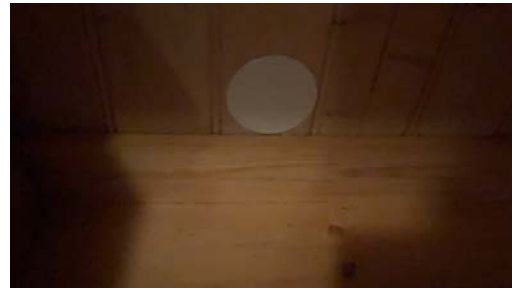
## TG 2 Rom Under Terreng

Avvik: Det er benyttet plast på innvendige vegger, under terreng. Normalt skal det ikke benyttes plast i slike konstruksjoner, men dette var en vanlig utførelse da huset ble oppført. Det ble ikke målt unormale fuktverdier.

Hulltaking er foretatt og det er påvist avvik i konstruksjonen.

Det ble ikke målt unormale fuktverdier.

Det er ikke behov for tiltak, men fuktnivået må overvåkes.

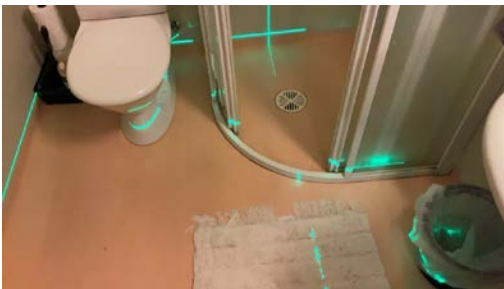
## UNDERETASJE > BAD

Avvik: Mer enn halvparten av forventet brukstid er passert på membranløsningen.

### TG 2 Sluk, membran og tettesjikt

- Det er viktig å merke seg at levetiden til en membran varierer basert på kvalitet, installasjon og bruk. Eldre membraner kan bli sprø og sprekke opp, noe som fører til at de mister sin vanntettende funksjon. Dette kan resultere i vannlekkasjer gjennom vegger og gulv og fuktskader.
- Overvåk tilstanden jevnlig. For å få tilstandsgrad 0 eller 1 må tettesjiktet skiftes ut, men tidspunktet for når dette er nødvendig er vanskelig å si noe om.

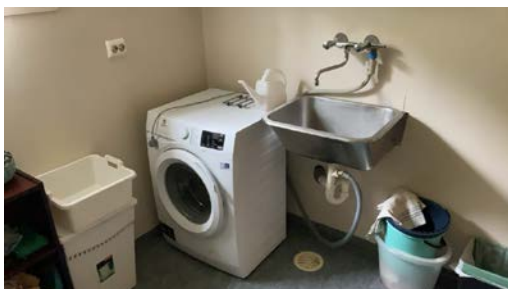
## 1. ETASJE > VASKEROM

### TG 2 Overflater vegger og himling

Malte plater er ikke egnet materiale i våtsoner. Det er fuktsvellet plate på veggen ved vaskekummen.

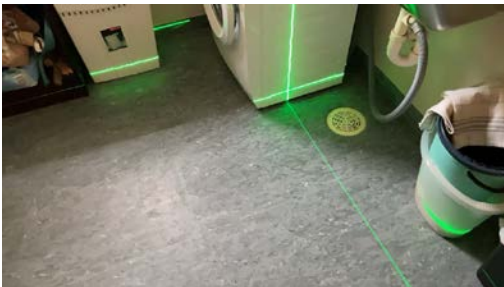
## 1. ETASJE > VASKEROM

Avvik: Mer enn halvparten av forventet brukstid er passert på membranløsningen.

### TG 2 Sluk, membran og tettesjikt

- Det er viktig å merke seg at levetiden til en membran varierer basert på kvalitet, installasjon og bruk. Eldre membraner kan bli sprø og sprekke opp, noe som fører til at de mister sin vanntettende funksjon. Dette kan resultere i vannlekkasjer gjennom vegger og gulv og fuktskader.
- Overvåk tilstanden jevnlig. For å få tilstandsgrad 0 eller 1 må tettesjiktet skiftes ut, men tidspunktet for når dette er nødvendig er vanskelig å si noe om.

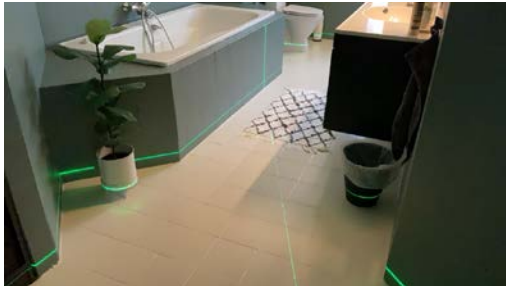
## 2. ETASJE > BAD

Avvik: Mer enn halvparten av forventet brukstid er passert på membranløsningen.

### TG 2 Sluk, membran og tettesjikt

- Det er viktig å merke seg at levetiden til en membran varierer basert på kvalitet, installasjon og bruk. Eldre membraner kan bli sprø og sprekke opp, noe som fører til at de mister sin vanntettende funksjon. Dette kan resultere i vannlekkasjer gjennom vegger og gulv og fuktskader.
- Overvåk tilstanden jevnlig. For å få tilstandsgrad 0 eller 1 må tettesjiktet skiftes ut, men tidspunktet for når dette er nødvendig er vanskelig å si noe om.
