# Tilstandsrapport

📍 Veiberggata 5, 2050 JESSHEIM

# gnr. 135, bnr. 9, snr. 12

Befaringsdato: 15.01.2026

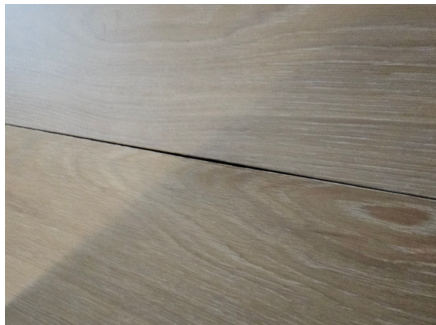
Det er en liten skade i parketten i stuen i området ved døren til soverom og altan. Dette til informasjon.

Skade i parkett.

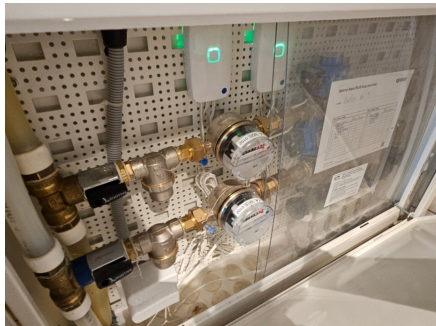
Innvendige vannledninger er av plast (rør i rør). Det er besiktiget i rørskap.
