# Tilstandsrapport

Boligbygg med flere boenheter

Hagekleiva 20 B, 4580 LYNGDAL

Befaringsdato: 21.05.2025

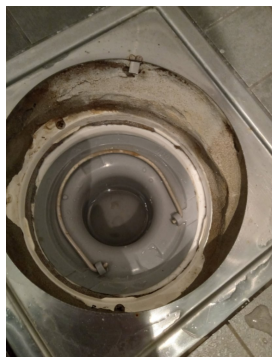
Badet har plastsluk med synlig sluk mansjett og membran under klemring som tettesjikt.

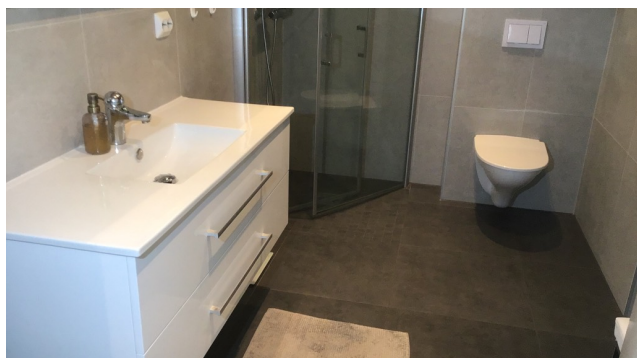
Det er montert baderomsinnredning med nedfelt vask, vegghengt toalett og dusjvegger.  
Det er opplegg for vaskemaskin i eget avlukke bak skyvedører i glass.

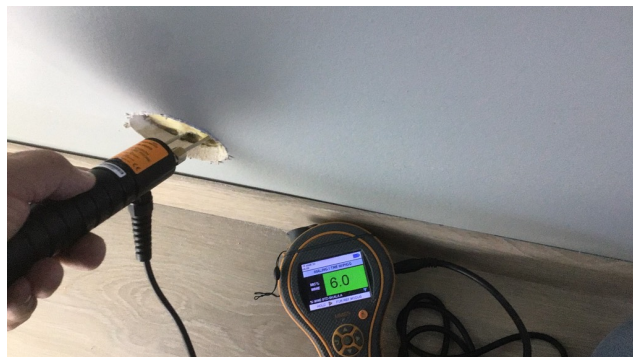
Hulltaking utført i soverom bak dusj.  
Ikke påvist unormale fuktverdier på kontrollert område. 6 vektprosent

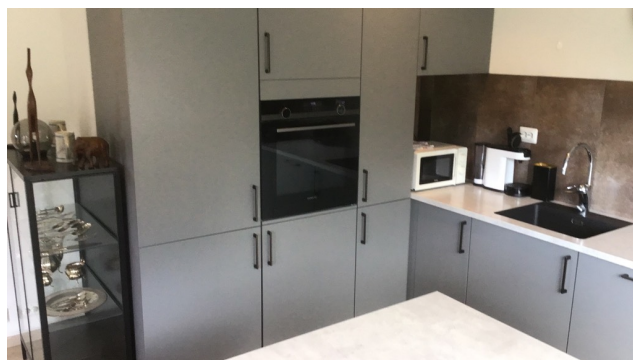
Innredning med slette fronter og laminerte benkeplater.  
Integrert med komfyr, oppvaskmaskin, platetopp  
Laminat på gulv og malte slette vegger.  
Kjøkkenet har normal slitasje alder tatt i betrakt

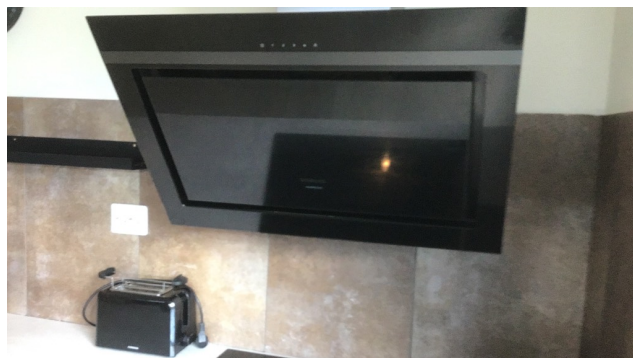
Ventilator med utlufting ut, komfyrvakt montert under ventilator

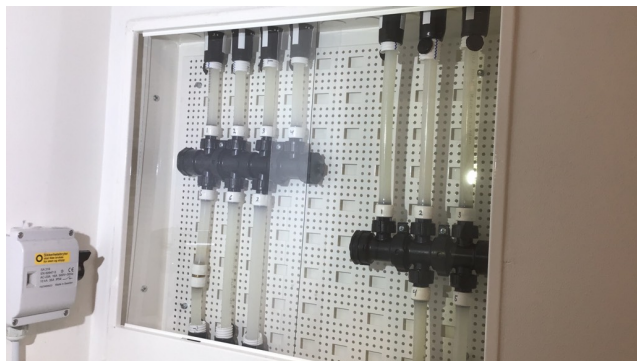
Vannskap med dreneringshull for lekkasje med rør i rør plassert i bod.  
Innvendig stoppekran med vannmåler plaser i bod ved varmtvannstank.

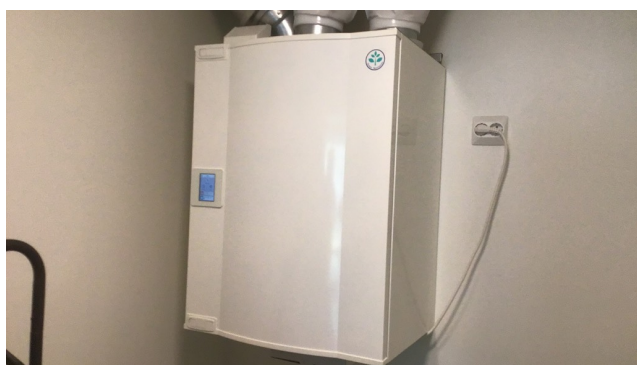
Boligen har balansert ventilasjon montert i bod.  
Anbefaler videre kontroll av anlegget i henhold til produsentens service og vedlikehold program etter produsentens anvisninger.  
Anlegget er ikke kontrollerte av undertegnede.

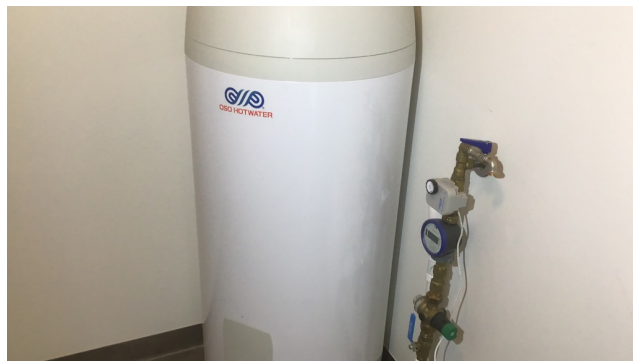
200 liters varmtvannstank plassert på bad, rommet har sluk og belegg på gulv som ivaretar lekkasjesikring.
