Iduns veg 6, 2214 KONGSVINGER

**Pen og mye oppusset 2-roms  
leilighet med innglasset balkong!  
Bakkeplan m/utgang til plen.  
Sentral beliggenhet.**

# Pen og mye oppusset 2-roms leilighet med innglasset balkong!

## BOLIGBYGG MED FLERE BOENHETER

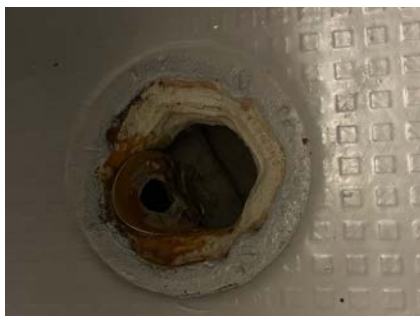
## Vurdering av avvik:

## Konsekvens/tiltak

- Sluket må sjekkes og rengjøres jevnlig.
- Overvåk tilstanden jevnlig. For å få tilstandsgrad 0 eller 1 må slukløsningen skiftes ut og sannsynligvis må også membransjiktet skiftes/utbedres. Det er imidlertid vanskelig å si noe om tidspunktet for når dette er nødvendig.

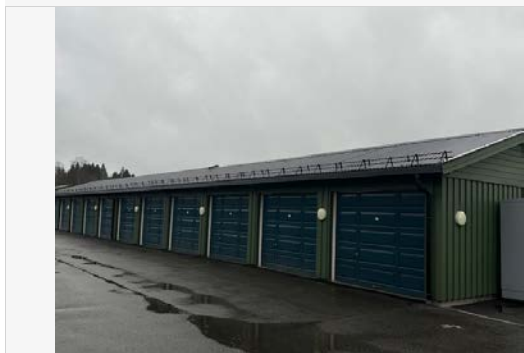
### Garasje

Garasje fundamentert på betongplate med ensteins grunnmur. Uisolert bindingsverkskonstruksjon i tre. Stående malt (2017) utvendig panel. Tette skillevegger. Saltak i trekonstruksjoner, teknet med bølgetakplater. Snøfangere, forkantblekk, takrenner og nedløp i metall.
