Bålyveien 5, 4521 LINDESNES

**Spangereidkanalen! - Helt unik  
nylig renoverert eiendom! Basseng,  
dobbel garasje, bakerovn,  
fiskedam. Ingen boplikt!**

# gnr. 451, bnr. 441

Befaringsdato: 16.03.2026

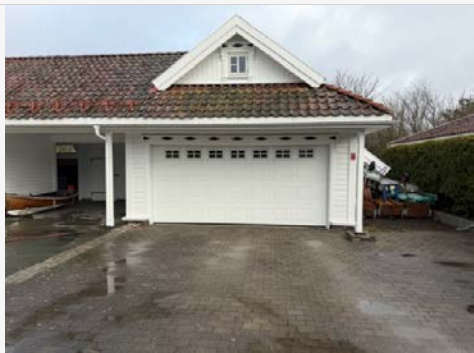
### Garasje

**Anvendelse**

Garasje

Bygget er ikke tilstandsvurdert ihht Forskrift til avhendingslova og NS3600. Dette er kun en enkel beskrivelse.
