**Salgsobjekt:** Enebolig  
**Eierform:** Eiet  
**Byggeår:** 1979  
**BRA-i/BRA Total** 185/221 kvm  
**Tomtstr.:** 703.5 kvm  
**Soverom:** 3  
**Antall rom:** 4  
**Gnr./bnr.** Gnr. 1045, bnr. 107  
**Oppdragsnr.:** 1109250084

# Enebolig med barnevennlig beliggenhet og garasje i rolig område nær Sarpsborg sentrum!

Befaringsdato: 29.01.2026

Rapportdato: 05.02.2026

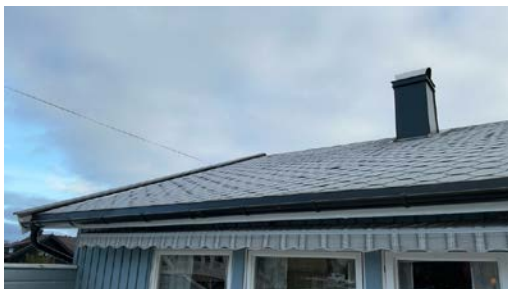
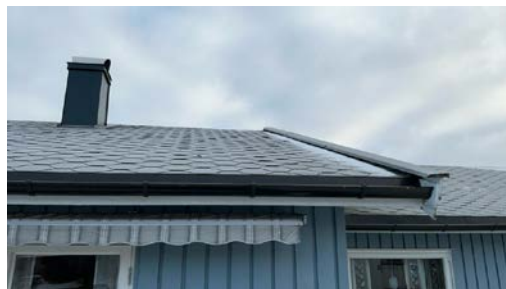
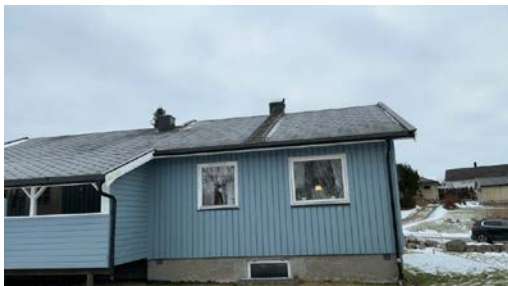
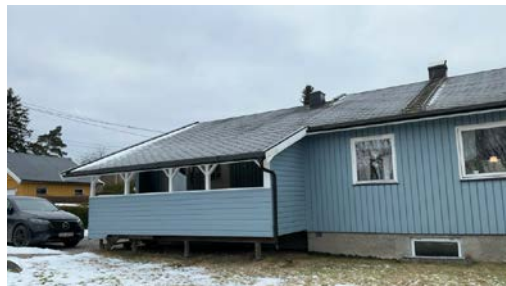
Taktekkingen er av pappshingel. Taket er besiktiget fra bakkenivå.

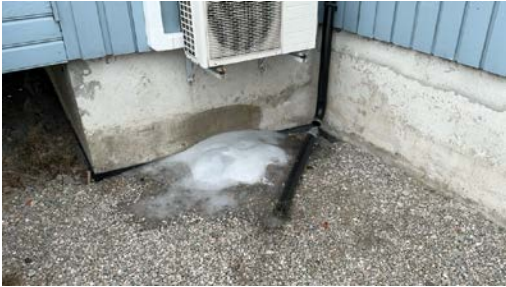
Avvik: Det er ikke tilfredsstillende bortledning av vann fra taknedløp ved grunnmur.

- Det bør lages system for bortledning av vann fra taknedløp ved grunnmur.

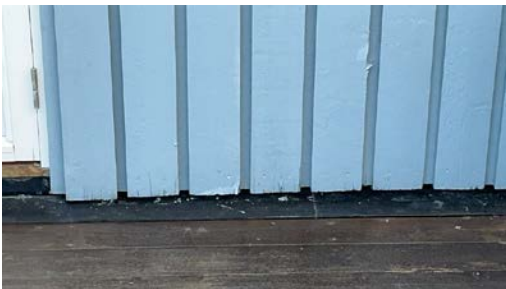
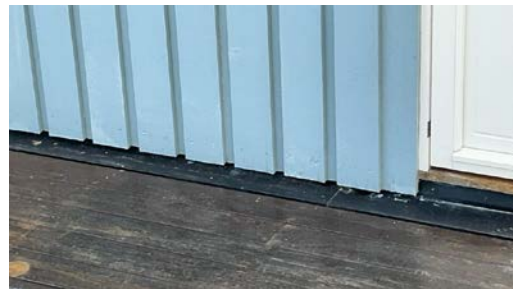
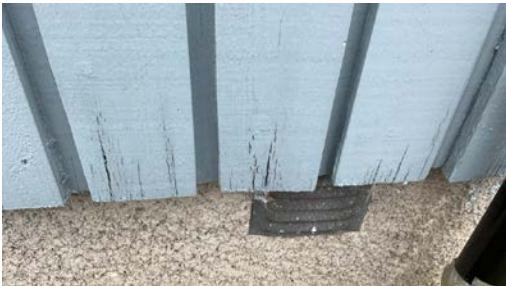
- Det er ingen eller liten lufting i nedre kant av kledning mot grunnmur.
- Det er påvist spredte råteskader i bordkledningen.

- Uten tilstrekkelig lufting bak bordkledningen kan fuktighet som trenger inn bak bordene eller gjennom veggen innenfra ikke tørke opp. Dette skaper ideelle forhold for råtesopp og muggvekst.
- Det bør foretas tiltak for å bedre lufting av kledningen.
- Råteskadet trekledning må skiftes ut.

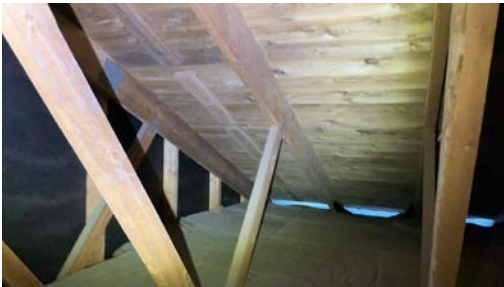
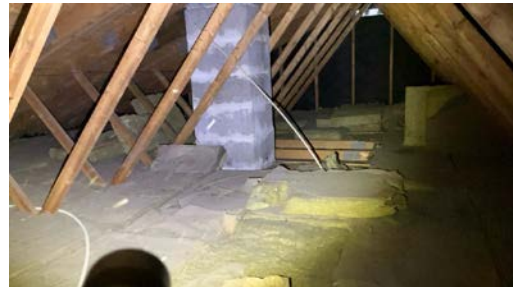
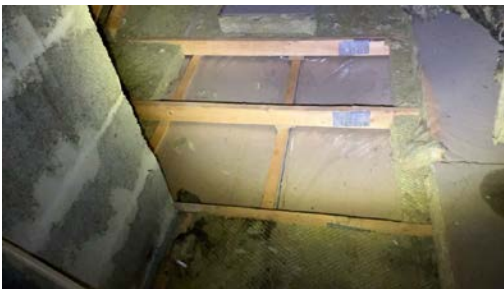
Avvik: Det er påvist avvik rundt gjennomføringer i takflaten.

Det opplyses om tidligere lekkasje rundt pipe. I forbindelse med dette er isolasjon fjernet lokalt. Pipe og tak er senere utbedret, og det er ikke observert pågående lekkasje på befaringsdagen. Isolasjon er imidlertid ikke lagt tilbake.

Det anbefales å sikre tett overgang mellom tak og vegg, herunder kontroll og utbedring av beslag og vindsperre.

Isolasjon bør legges tilbake og tilpasses korrekt. Forholdet bør vurderes og utbedres av fagkyndig.

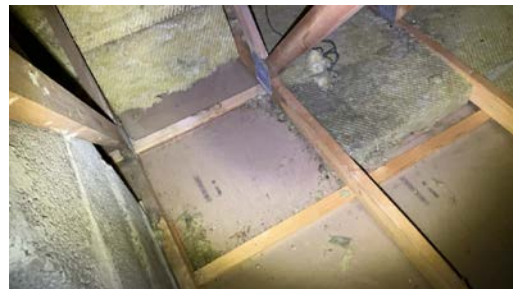
- Det er påvist avvik rundt gjennomføringer i takflaten.

Det opplyses om tidligere lekkasje rundt pipe. I forbindelse med dette er isolasjon fjernet lokalt. Pipe og tak er senere utbedret, og det er ikke observert pågående lekkasje på befaringsdagen. Isolasjon er imidlertid ikke lagt tilbake.

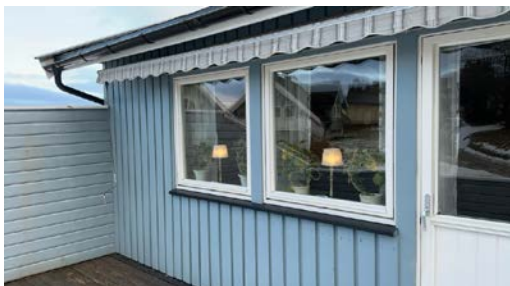
Avvik: Det er påvist at enkelte vinduer er vanskelig å åpne/lukke.

Karmene i vinduer er slitte og det er sprekker i trevirket.

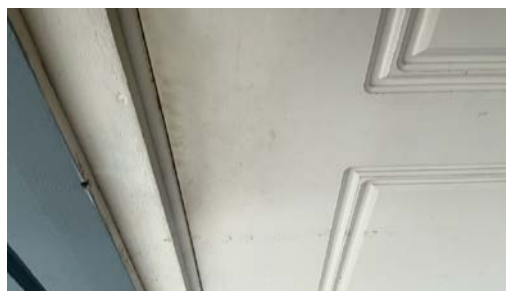
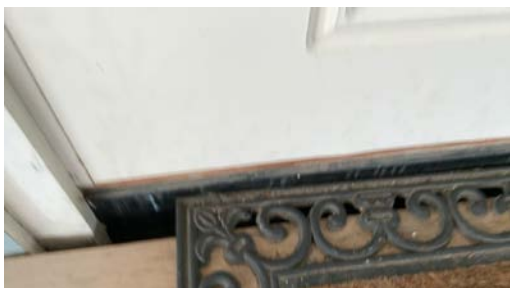
## TG 3 Verandadør

Bygningen har malt balkongdør i tre.

### Vurdering av avvik:

- Karmene i dører er værslitte utvendig og det er sprekker i trevirket.

Kostnadsestimat: Under 20 000

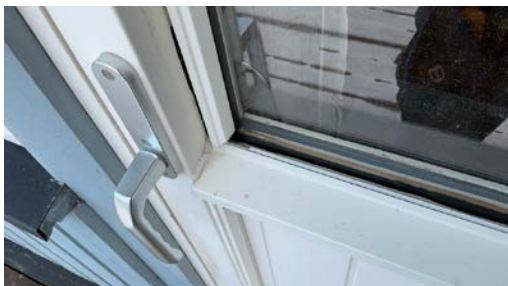
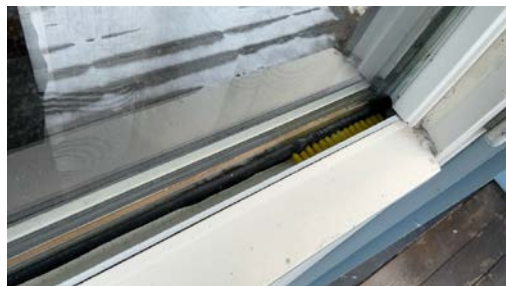
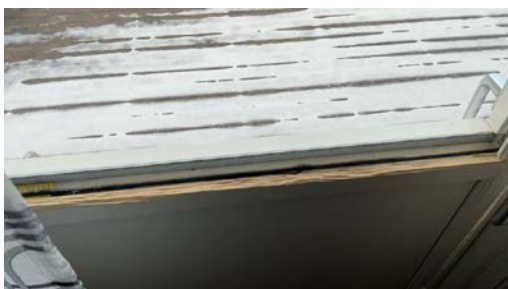
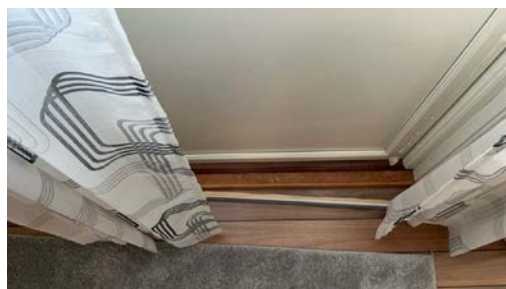
## TG 2 Balkonger, terrasser og rom under balkonger

Fra stue er det utgang til veranda oppført i trekonstruksjoner. 23 kvm.

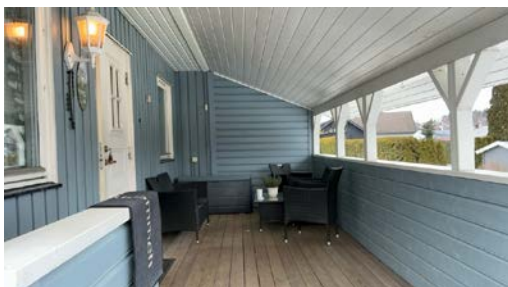
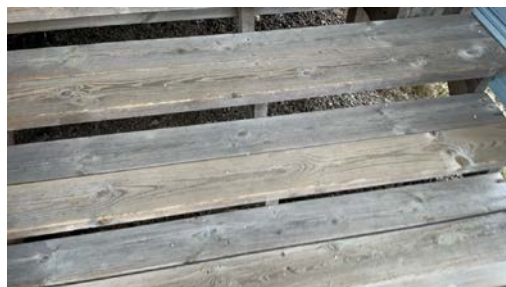
## TG 1 Overbygd veranda foran inngangen

Overbygd veranda oppført i trekonstruksjoner. 12 kvm.

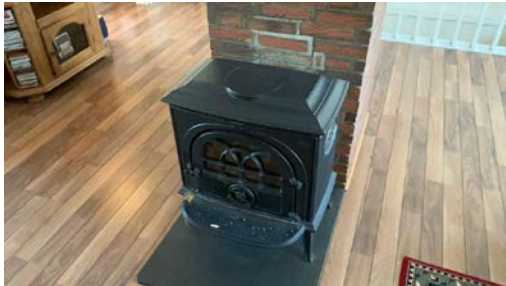
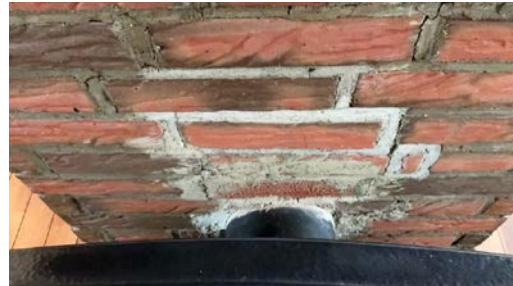
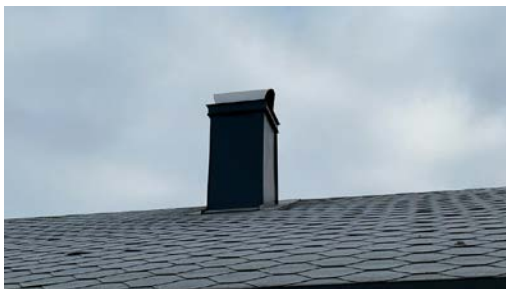
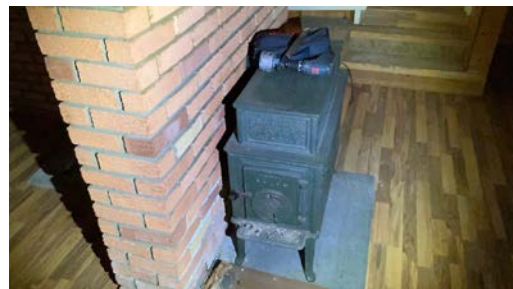
## TG 3 Rom Under Terreng

Gulvet er av betong og har laminat. Veggene har betong/mur og panel. Hulltaking er ikke foretatt. Rommet har en konstruksjon som gjør hulltaking unødvendig. Tilfarergulv i trekonstruksjon på støpt gulv kan på generelt grunnlag være en risikokonstruksjon med hensyn til fukt. Kjellerrommene ble bygd som uoppvarmede rom. Pga. byggets alder kan man ikke regne med at gulvet på grunn er isolert. Det er også sannsynlig at gulvet mangler dampspærre. Det gjøres oppmerksom på at innkledning av murkonstruksjoner under terrengnivå alltid er å betraktes som en risikokonstruksjon med fare for magasinering av fukt.

- Det er gjennom målinger påvist høyt fuktnivå i trevegger i underetg./kjeller, det er derfor ikke foretatt hulltaking
- Det er påvist fuktighet i oppforet tregulv i underetg./kjeller, og det er derfor ikke foretatt hulltaking.
- Det er påvist indikasjoner på noe fuktgjennomtrenging i kjellergulv.
- Det er påvist indikasjoner på noe fuktgjennomtrenging inn i kjellermur.

Det er påvist soppskader.

- Påviste skader må utbedres.

Det er viktig å ha mest mulig åpne mur konstruksjoner, samt at ting og gjenstander som kan ta skade bør ikke lagres i direkte kontrakt med underlaget. For å lukke avvik må alt av treverk i kjeller fjernes og utvendig fuktsikring og isolering bør gjøres, om kjeller skal innredes igjen. Bør drenerere uansett.

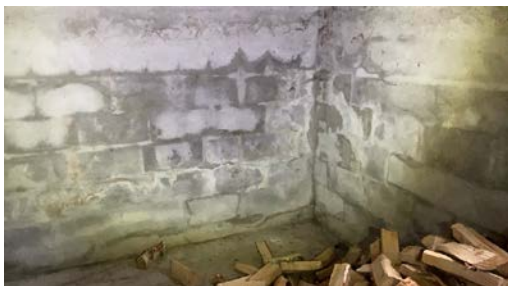
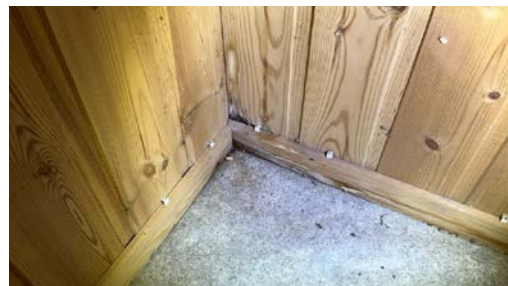
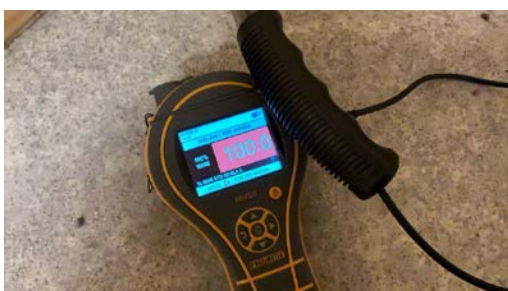
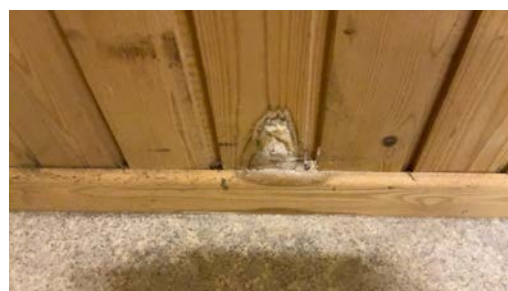
Soppskader.

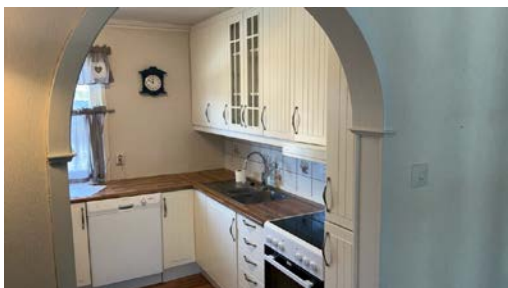
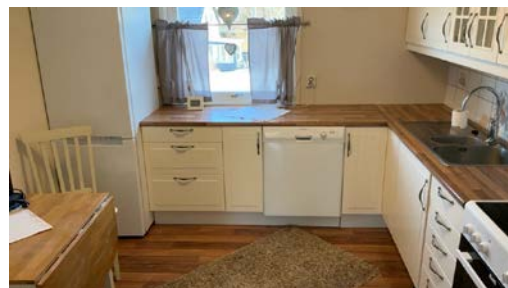
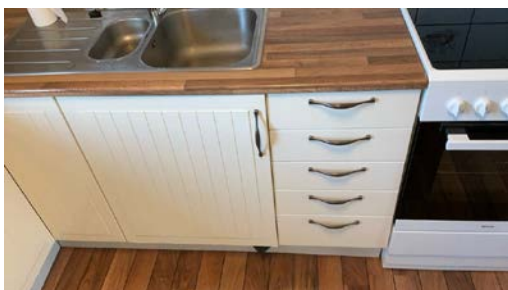
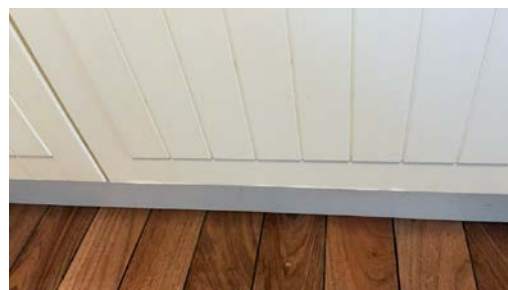
## 1. ETASJE > KJØKKEN

### TG 1 Avtrekk

Det er kjøkkenventilator med avtrekk ut.

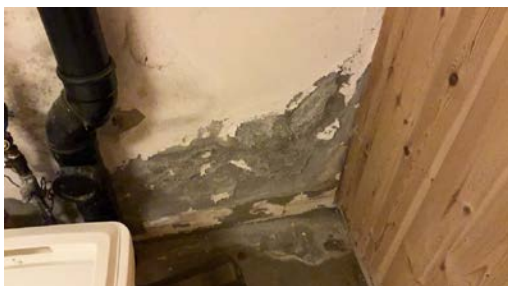
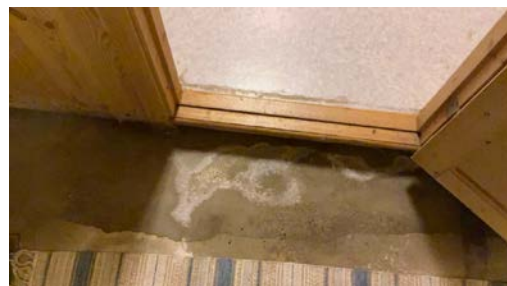
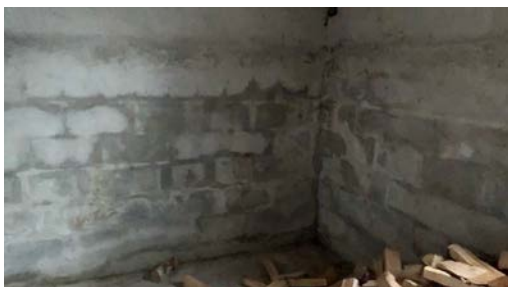
### TG 3 Fuktsikring og drenering

- Det må foretas utskiftning av drenering/tettesjikt.

Kostnadsestimat: 200 000 - 500 000

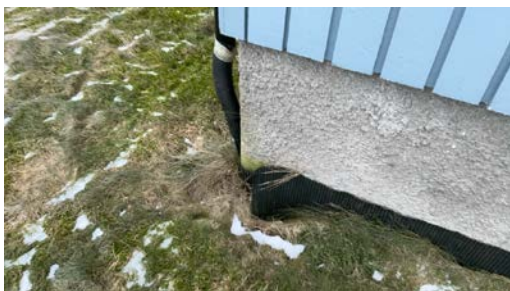
**Vurdering av avvik:**

- Det bør foretas terrengjusteringer.

Sintef byggforsk anbefaler 1:50 fall 3 meter bort fra husets grunnmur. Det anbefales å gjøre terreng justeringer.

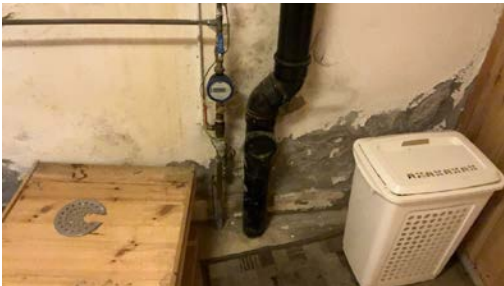
Utvendige avløpsrør er av plast. Utvendige vannledninger er av jernrør.

- Det er ikke behov for utbedringstiltak siden anlegget fungerer i dag, men ut ifra alder kan skader plutselig oppstå på eldre anlegg.

Gamle vann- og avløpsrør har høy risiko for lekkasjer, tilbakeslag og dårlig vannkvalitet. Skader er ofte ikke forsikret, og det kan bli svært kostbart å vente for lenge med å bytte dem.
