Ringvegen 1, 6600 SUNNDALSØRA

**Stor 4-roms borettslagsleilighet i  
Sunndal sentrum med heis i  
bygget. Gode  
parkeringsmuligheter.**

# Tilstandsrapport

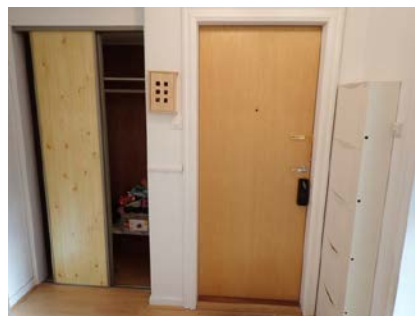
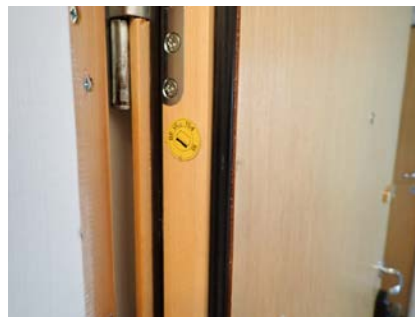
### TG 1 Dører

Dør fra felles gang og inn i leilighet i trefarge med B-30 klassifisering. Hvit balkongdør fra stue og ut til balkong.

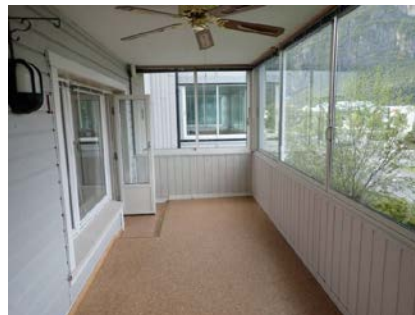
### TG 1 Balkonger, terrasser og rom under balkonger

Det er etablert en overbygd balkong med tilgang fra stue. Den er kledd med stående panel og glass. på veggene. Gulvet er belagt med vinyl, og himlingen er kledd med malt gips.

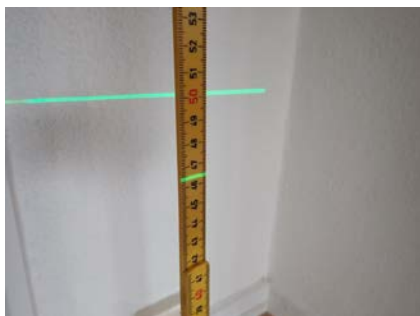
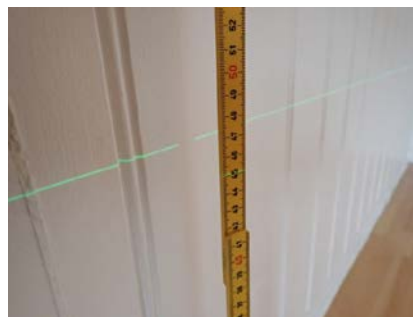
### TO 1 Etasjeskille/gulv mot grunn

Støpt dekke.

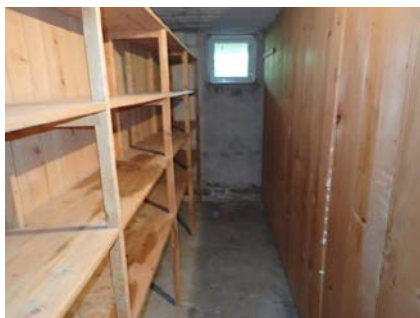
- Det er påvist indikasjoner på noe fuktgjennomtrenging i kjellergulv.
- Det er påvist indikasjoner på noe fuktgjennomtrenging inn i kjellermur.

- Det påviste fuktnivå gir grunn til å overvåke konstruksjonen jevnlig for å se utvikling over tid, og eventuelt foreta tiltak for å unngå fuktskader.

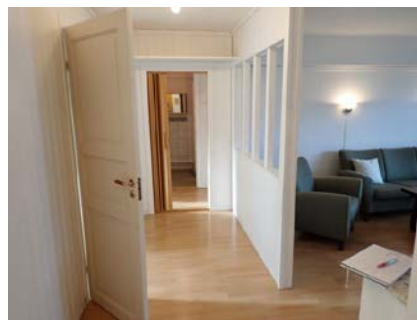
## ! TG 1 Innvendige dører

Innerdører er hvitmalt formpresede dører i profilert utførelse. Det er også en trekkspill skyvedør ut mot gang til bad.

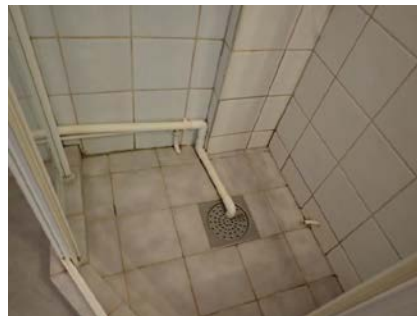
Det er påvist flere avvik i forbindelse med tettesjikt

**Kostnadsestimat: 100 000 - 300 000**

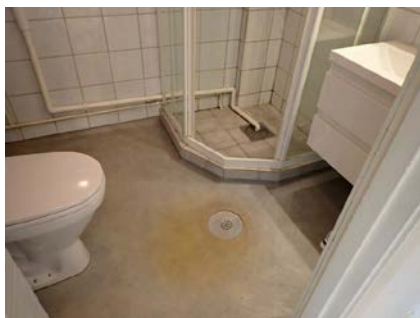
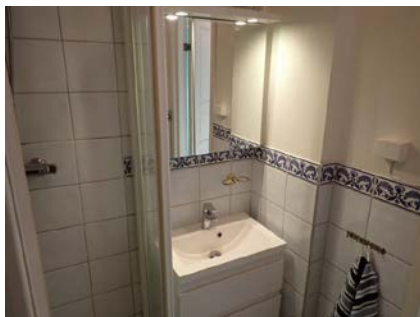
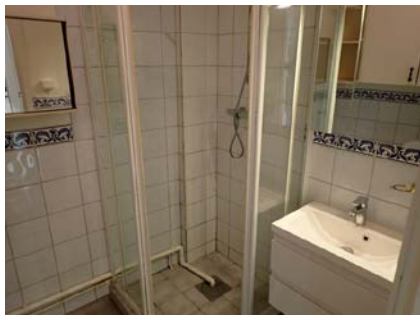
## 2. ETASJE > BAD/VASKEROM

### Tilleggende konstruksjoner våtrom

Hulltaking er foretatt og ingen unormale forhold er avdekt. Hulltaking er en stikk kontroll ett sted. Kontrollen kan ikke utelate fuktskader andre steder i rommet.

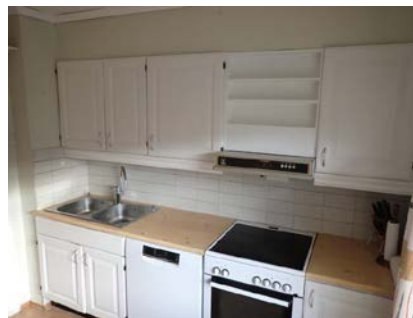
#### Vurdering av avvik:

- Det er påregnelig med utskiftning/utbedringer av kjøkkeninnredningen.

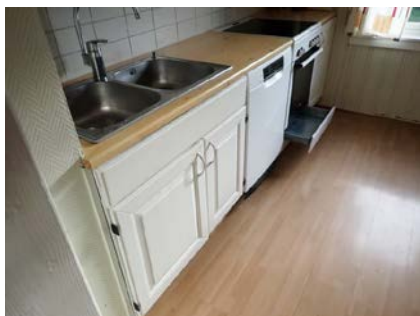
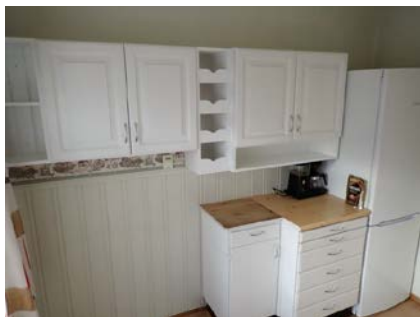
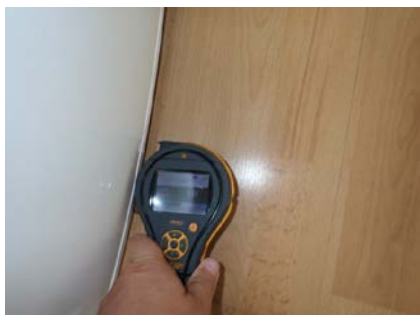
## 2. ETASJE > KJØKKEN

### TG 1 Avtrekk

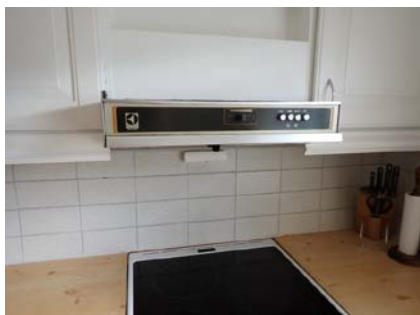
Ventilator med avtrekk ut.

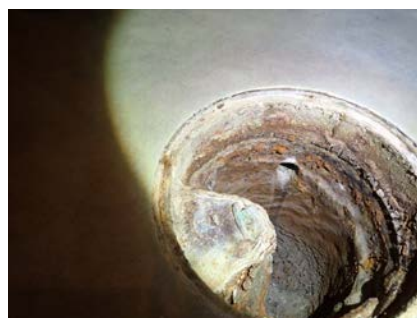
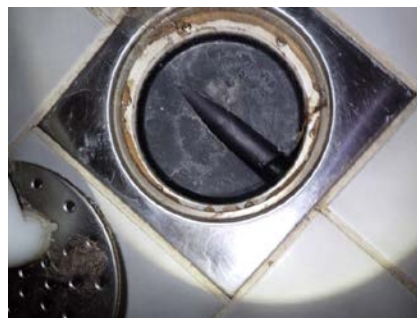
#### Vurdering av avvik:

- Det er ikke behov for utbedringstiltak siden anlegget fungerer i dag, men ut ifra alder kan skader plutselig oppstå på eldre anlegg.

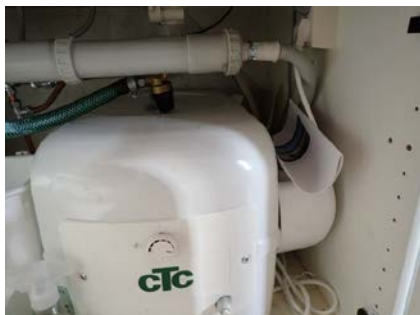
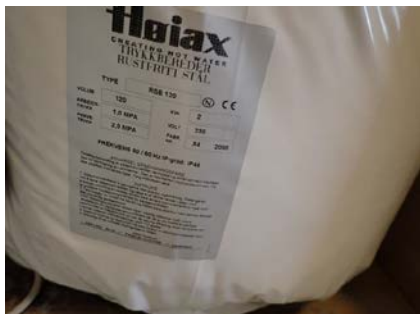
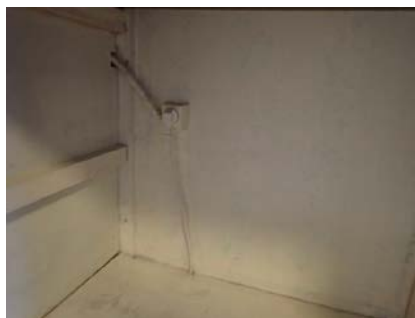
- Det er påvist mangelfull ventilasjon på ett eller flere rom i boligen.

- Det bør etableres tilfredsstillende el-tilkobling etter gjeldende forskrift.
- Det bør etableres tilfredsstillende avrenning eller lekkasjesikring ved varmtvannstank.

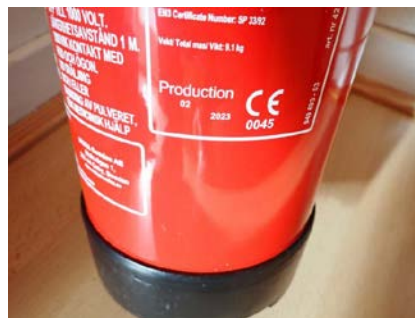
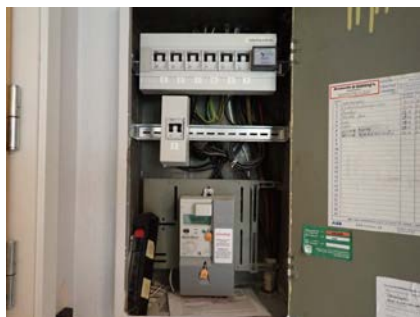
## ⚠ TG 2 Elektrisk anlegg

Takstmann er ikke EL fagmann og deler av anlegget er skjult. På generelt grunnlag anbefaler DSB(Direktoratet for Sikkerhet- og Beredskap) kontroll av EL anlegg hvert 5. år. Kostnadsestimat i rapporten her, er for en EL-kontroll og hensyntar ikke eventuelle fremtidige påkostninger for utbedring av eventuelle avvik.
