Prost Nossens vei 31, 1617 FREDRIKSTAD

Romslig enebolig på Leiel
Opparbeidet hage | Stor terrasse

Tilstandsrapport

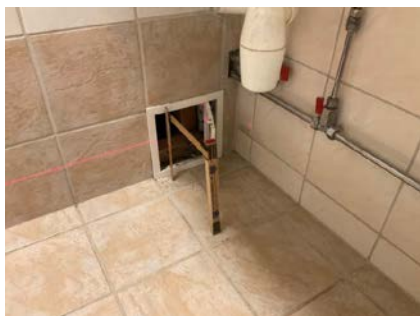
2. ETASJE > BAD

TO 2 Sluk, membran og tettesjikt

Plastsluk.
Fuktmåler viser normale verdier.

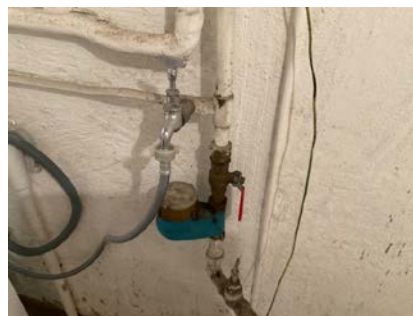
TG 2 Avløpsrør

Avløpsrør av plast og støpejern.

- Det er ikke behov for utbedringstiltak siden anlegget fungerer i dag, men ut ifra alder kan skader plutselig oppstå på eldre anlegg.

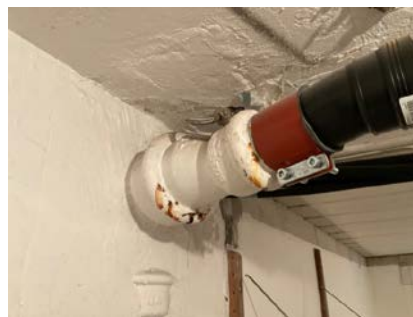
TG 2 Ventilasjon

Boligen ventileres naturlig.

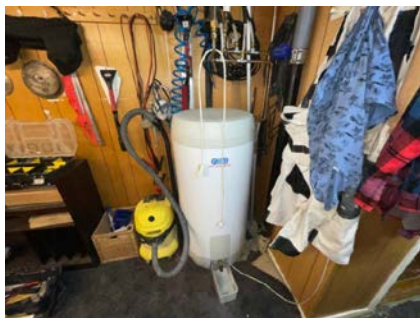
TG 2 Elektrisk anlegg
