Velkommen til Dælenenggata 40B - en lys og innbydende 3-roms med balkong, beliggende i byggets 4. etasje.

## Dælenenggata 40B

## BOLIGBYGG MED FLERE BOENHETER

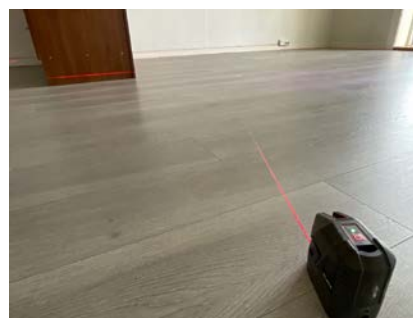
### 1 TG 2 Innvendige dører

## Vurdering av avvik:

- Det er avvik:

Sår, skader på terskler, karmen, gerikter og dørblad.

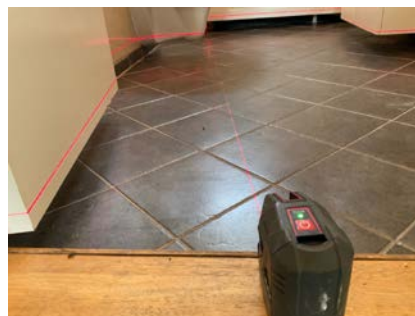
### 4 ETASJE > BAD/WC

## Vurdering av avvik:

## Konsekvens/tiltak

- Overvåk tilstanden jevnlig. For å få tilstandsgrad 0 eller 1 må tettesjiktet skiftes ut, men tidspunktet for når dette er nødvendig er vanskelig å si noe om.
- Det må innhentes dokumentasjon.

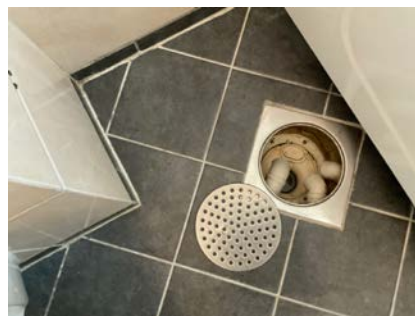
### 4 ETASJE > BAD/WC

## Vurdering av avvik:

- Det er ikke påvist tilfredsstillende løsning for å synliggjøre lekkasje fra innebygget susterne.

- Det må gjennomføres ytterligere undersøkelser.
- Det må gjøres tiltak for å lukke avviket.

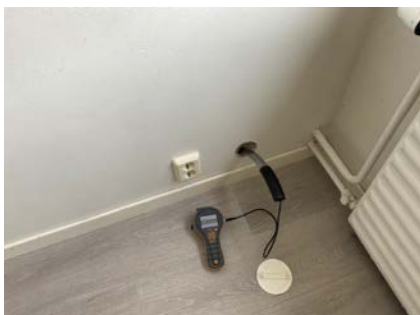
## 4 ETASJE > STUE/KJØKKEN M/UTG BALKONG

#### Vurdering av avvik:

- Det er avvik:

Noe sår, skader mm på innredning og utstyr, noe skjevheter mm.

- Tiltak:

Fremtidig oppgradering og vedlikehold må forventes.

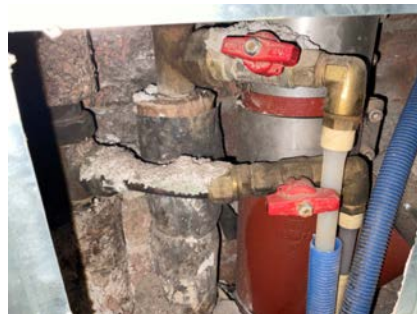
### TG 2 Avløpsrør

Det er avløpsrør av støpejern.

#### Vurdering av avvik:

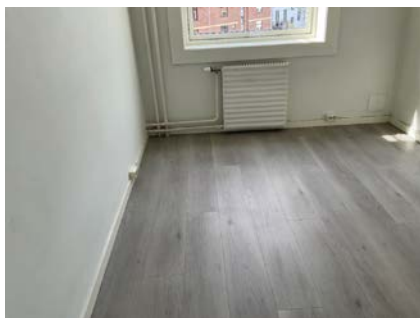
## 1 TG 2 Elektrisk anlegg

*Dette er en forenklet kontroll begrenset til de spørsmål og undersøkelser som forskrift til avhendingslova (tryggere bolighandel) § 2-18 inneholder. Dette kan ikke sammenlignes med en kontroll utført av offentlig myndighet (Det lokale eltilsyn) eller registrert elektrovirksomhet, og en bygningssakkyndig har verken kompetanse eller lov til å foreta en slik kontroll.*

8. Er det tegn til at det har vært termiske skader (tegn på varmgang) på kabler, brytere, downlights, stikkontakter og elektrisk utstyr? Sjekker samtidig tilstanden på elektrisk tilkobling av varmtvannsbereder, jamfør eget punkt under varmtvannstank  
**Nei**
9. Er der synlig defekter på kabler eller er disse ikke tilstrekkelig festet?  
**Nei**

10. Er det tegn på at kabelinnføringer og hull i inntak og sikringsskap ikke er tette, så langt dette er mulig å sjekke uten å fjerne kapslinger?  
**Nei**
11. Finnes det kursfortegnelse, og er den i samsvar med antall sikringer?  
**Ja**
12. Foreta en helhetsvurdering av det elektriske anlegget, dets alder, allmenne tilstand og fare for liv og helse. Bør det elektriske anlegget ha en utvidet el-kontroll?  
**Ja Det anbefales at anlegget kontrolleres av autorisert foretak.**
