Wernersholmvegen 45I, 5232 PARADIS

Attraktiv og romslig 3-roms med to solrike uteplasser | Sentral beliggenhet på Hop | Carport m/ elbil-lader & Gasspeis |

Tilstandsrapport

BOLIGBYGG MED FLERE BOENHETER

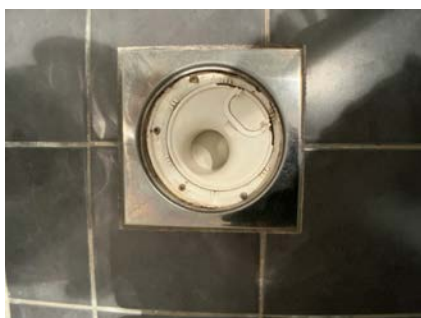
1.ETASJE > BAD - 7M2

TG 2 Sanitærutstyr og innredning

- Det er ikke påvist tilfredsstillende løsning for å synliggjøre lekkasje fra innebygget systerne.

Uten dreneringsløsning/lekkasjesikring kan lekkasje på den innebygde systerne pågå over lang tid uten å bli oppdaget.

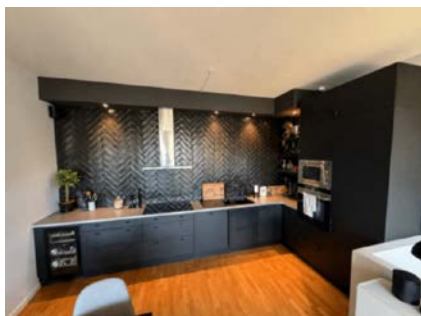
2. ETASJE > STUE/KJØKKEN - 34.6M2

Kjøkkenet har innredning med glatte fronter. Benkeplaten er av laminat. Fliser på vegg over benkeplate. Det er hvitevarer er hovedsakelig av nyere dato - kjøøl/fryseskap, oppvaskmaskin, platetopp, vinskapp, micro og stekeovn.
