# Nydelig enebolig i kjede på endetomt i etterspurt område! Solrike uteplasser | Garasje

# Tilstandsrapport

# gnr. 96, bnr. 688, snr. 8

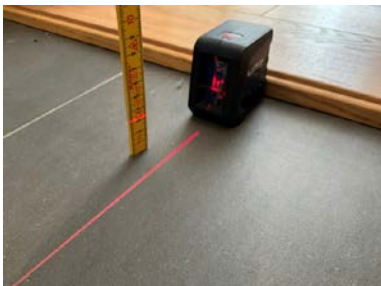
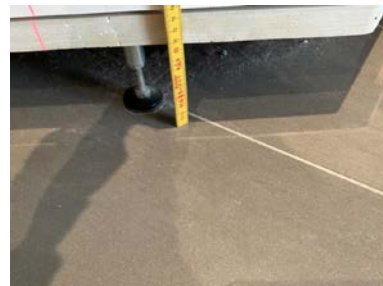
### 1. ETASJE > BAD

### Konsekvens/tiltak

- Til tross for avviket i fall/høydeforskjell til sluk, vil gulvet fortsatt kunne lede vann mot sluket, men med redusert effektivitet. Dette kan potensielt øke risikoen for vannansamling i enkelte områder av badet.

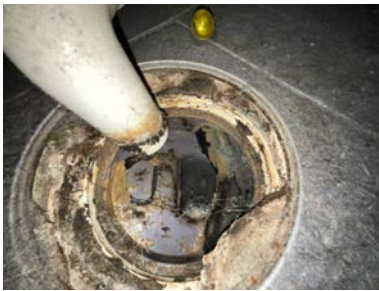
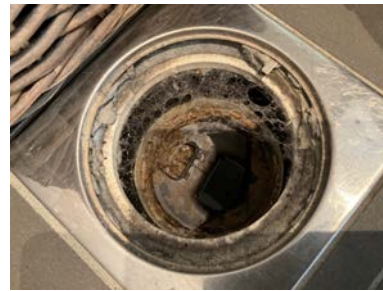
## 1. ETASJE > BAD

### Konsekvens/tiltak

- Det er viktig å merke seg at levetiden til en membran varierer basert på kvalitet, installasjon og bruk. Eldre membraner kan bli sprø og sprekke opp, noe som fører til at de mister sin vannettende funksjon. Dette kan resultere i vannlekkasjer gjennom vegger og gulv og fuktskader.

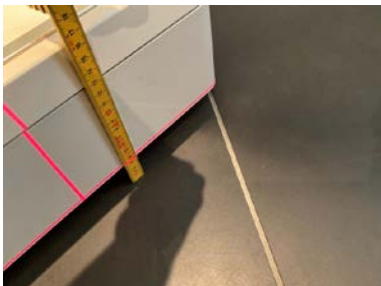
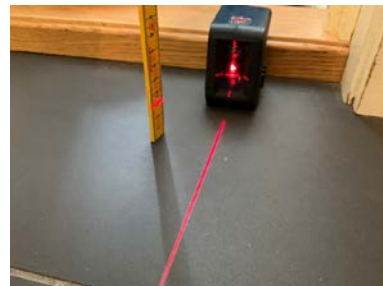
## 1. ETASJE > BAD/VASKEROM

#### Konsekvens/tiltak

- Til tross for avviket i fall/høydeforskjell til sluk, vil gulvet fortsatt kunne lede vann mot sluket, men med redusert effektivitet. Dette kan potensielt øke risikoen for vannansamling i enkelte områder av badet.

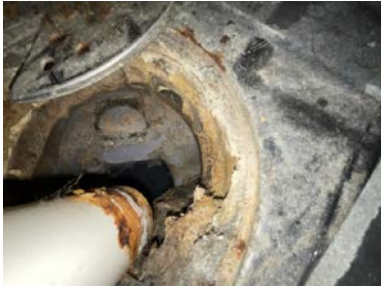
## 1. ETASJE > BAD/VASKEROM

## Konsekvens/tiltak

- Det er viktig å merke seg at levetiden til en membran varierer basert på kvalitet, installasjon og bruk. Eldre membraner kan bli sprø og sprekke opp, noe som fører til at de mister sin vanntettende funksjon. Dette kan resultere i vannlekkasjer gjennom vegger og gulv og fuktskader.

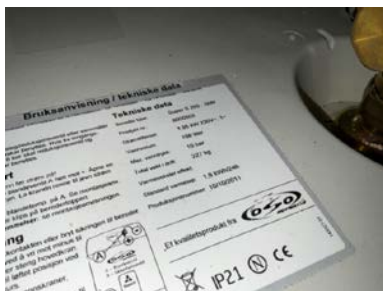
Den elektriske tilkoblingen med stikkontakt kan medføre økt fare for brannutvikling, grunnet belastningen tilkoblingen utsettes for.

Tilstandsgraden settes i tråd med krav gitt i gjeldende standard (NS3600)
