**Bo sentralt og lettvint i Lyngdal!  
Nyere leilighet i firemannsbolig på  
Refsvollen - 1. etg med enkel  
adkomst.**

# Tilstandsrapport

gnr. 167, bnr. 384, snr. 2

Befaringsdato: 13.08.2025

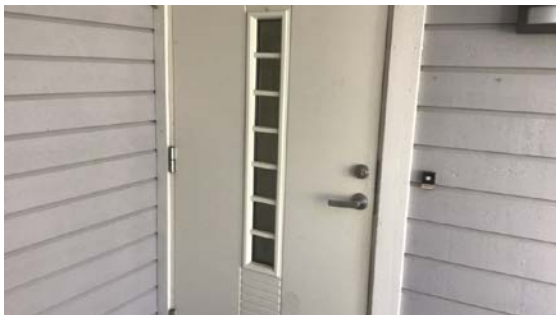
Malt ytterdør med glass og malt balkongdør i stue.

Generelt har ytterdørene normal bruks slitasje og fungerte som tiltenkt

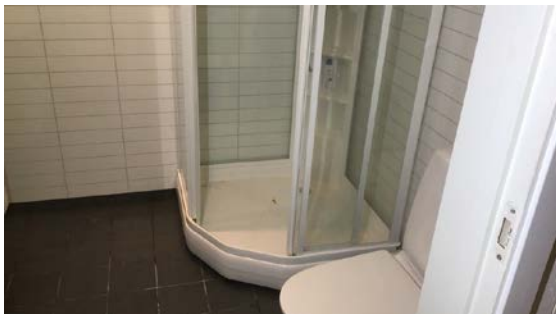
Bad har fliser på gulv, våtromsplater på vegger og malt slett tak tak. Det er montert baderomsinnredning med nedfelt vask, toalett, dusjkabinett  
Det er naturlig ventilasjon og elektrisk gulvvarme.

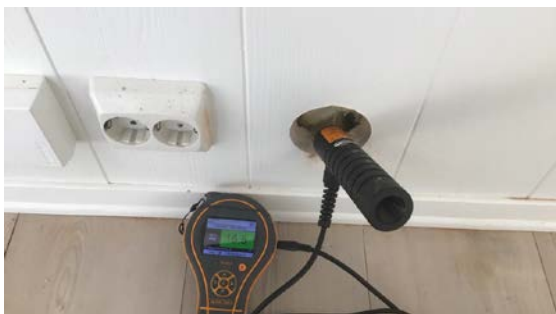
Ikke påvist unormale fuktverdier på kontrollert område. 16,5 vektprosent

Hulltaking er ingen garanti for at det ikke er fukt eller svikt i konstruksjoner, men en indikasjon på at det fremstår normalt i området der hulltaking er utført.

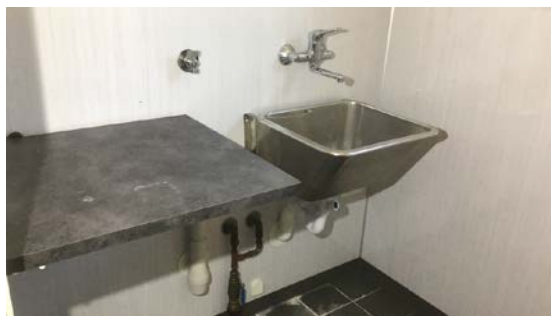
Vaskerommet er innredet med vaskekum og opplegg for vaskemaskin

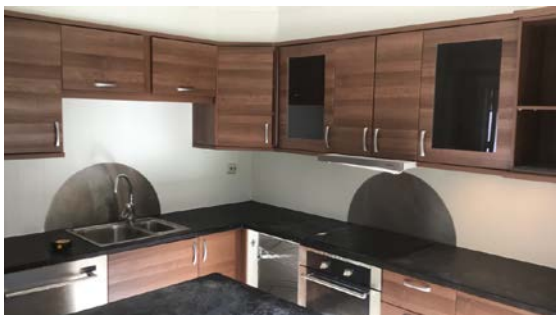
## ETASJE > STUE/KJØKKEN

### TG 1 Avtrekk

Ventilator med utlufting ut over kokesonen  
Det ble ikke registrert komfyrvakt under ventilatoren.  
Dette var ikke et krav på oppføringstidspunktet, men anbefales  
montert.
